# MetalEspaña 2020/2021

## III Congreso de Conservación y Restauración del Patrimonio Metálico

| Patologías y restauración del grupo escultórico de la fuente de las Tres Gracias de Málaga ..... | 371 |
| Pathologies and restoration of a sculpture group in the fountain Tres Gracias at Malaga | |

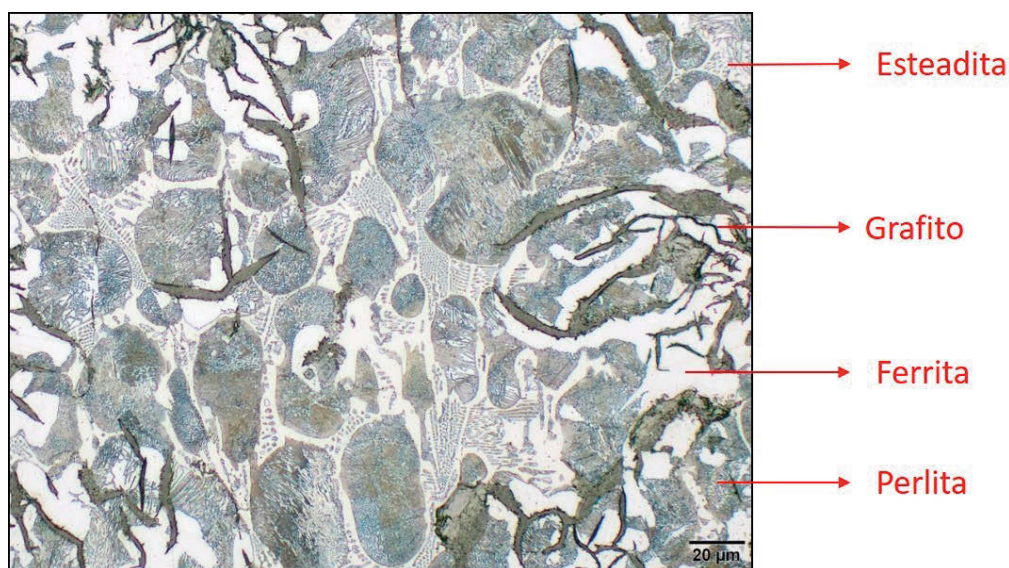
El estudio metalográfico del cuerpo de la fundición de hierro de la muestra TG-13 (microscopio metalográfico Olympus PME3) ha permitido conocer la estructura cristalina de la fundición y obtener una aproximación a su calidad como aleación, a su estado de conservación interno y a datos relacionados con su tecnología de producción. Se trata de una fundición gris (Forma I) donde se observa grafito laminar de distribución A con un tamaño de láminas equivalente a los índices 6/7 de la norma UNE-EN ISO 945. La microestructura de la matriz metálica es ferrita perlita. Además, también se detecta la presencia de esteadita, fosfuro de hierro ( $\text{Fe}_3\text{P}$ ) en forma de red en el núcleo de la fundición, lo que indica un elevado contenido de fósforo en su composición (figura 1).

**Figura 1.** Microestructura de la matriz metálica

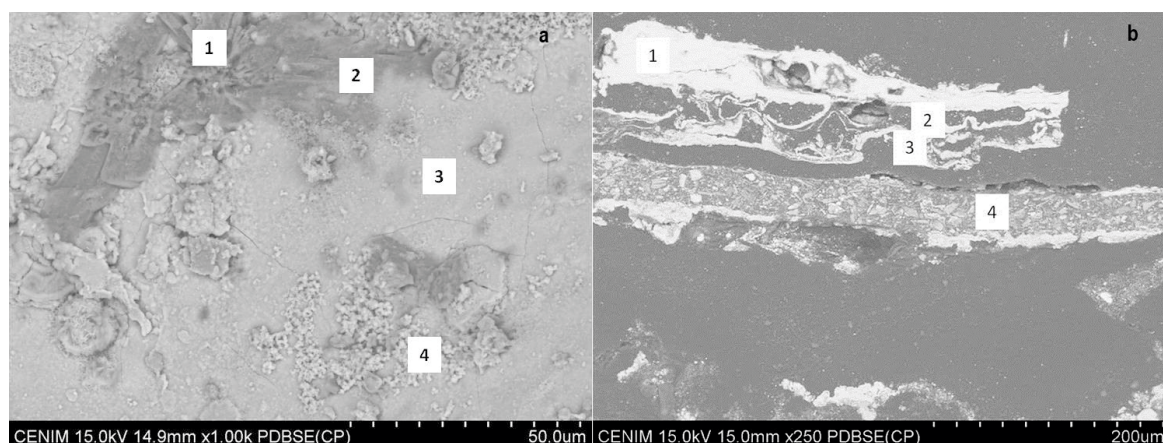
En el estudio en superficie de las costras de corrosión se ha identificado una superficie heterogénea en la que se distinguen zonas con diferente composición y textura (figura 2 a). Mediante microanálisis EDS se han interpretado estas irregularidades como depósitos de sales insolubles debido al alto contenido de calcio, productos de alteración en ambiente marino y contaminado por la presencia de cloro, sodio, bromo, potasio y azufre respectivamente; así como parte de la matriz metálica con un grado avanzado de corrosión de acuerdo a la relación de hierro y oxígeno.

**Figura 2.** a. Micrografía de electrones retrodispersados de la superficie de la muestra TG-3. Numéricamente se indican las zonas: 1 y 2 sales insolubles, productos de corrosión en ambiente marino y contaminado, 3 cuerpo metálico en proceso de corrosión y sales marinas, 4 óxido de hierro. b. Micrografía de electrones retrodispersados de la sección transversal de la muestra TG-9. Numéricamente se indican los estratos: 1 corrosión del cuerpo metálico y sales marinas, 2 sales marinas y polvo, 3 cuerpo metálico en proceso de corrosión y contaminación, 4 capa de imprimación

En la sección transversal de las muestras de corrosión se observa el cuerpo metálico bordeado en su parte superior por la corrosión que aparece como una capa más oscura. En la muestra TG-10 se detectó una microestructura variada con un fondo homogéneo formado por dos texturas interpenetradas y unas formas cristalinas. Los microanálisis EDS de esta zona se interpretan como característicos del cuerpo de la aleación de hierro ya que los elementos detectados, tanto en naturaleza como en proporción, son compatibles con los resultados de metalografía obtenidos.

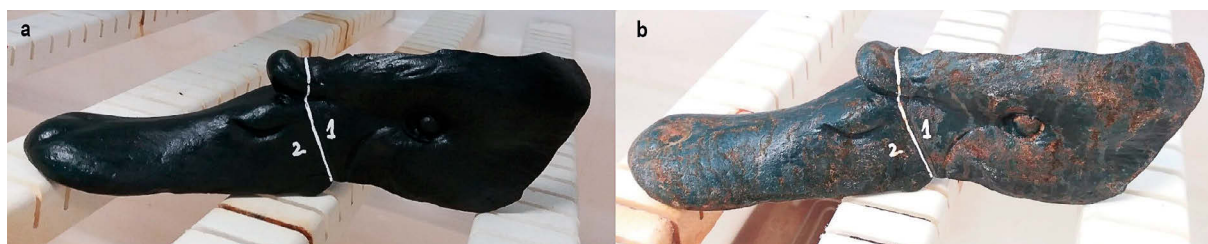
**Figura 3.** a. Estado de la muestra TG-14 antes del ensayo de envejecimiento en cámara de niebla salina. b. Estado de la misma muestra tras finalizar dicho estudio

Tras el primer ensayo de envejecimiento acelerado, que tuvo una duración de dos meses, no se apreció ningún signo de alteración. Sin embargo, a la hora de manipular la muestra se desprendió un pequeño fragmento de la parte interna. Esto podría indicar que debido a la marcada irregularidad de la superficie se ha producido un defecto en la aplicación de los productos de protección, iniciándose así la corrosión del metal al abrigo de los agentes atmosféricos, lo que acelera su desarrollo.

Antes de proceder al siguiente ensayo de envejecimiento acelerado con niebla salina, la zona en la que se desprendió el fragmento se protegió con una laca protectora (Red Stopping off Lacquer de MacDermid). Pasadas 24 h de ensayo, la muestra presentó signos de alteración en ambas partes. Después de 48 h, y dando por finalizado el estudio, la corrosión avanzó considerablemente sin observarse diferencias apreciables entre la degradación experimentada por la zona 1 y la zona 2 (figura 3 a y b). Esto parece indicar que la capa previa de ácido tánico no es relevante a la hora de proteger el material de fundición, si bien tampoco es perjudicial.

Los tipos de protección estudiados son los siguientes: 1) ácido tánico diluido en agua seguido de dos capas de *Owatrol oil* con pigmento verde para proporcionar la cromía con la que hoy se identifica a la fuente y por último dos capas de *Incral 44* con la misma pigmentación. 2) dos capas de *Owatrol*

oil y dos capas de *Incral 44*, ambos productos pigmentados en verde. Previo a la aplicación de los dos sistemas de protección se eliminaron por microproyección las costras de corrosión del cuerpo metálico y todos los restos de las capas de pintura anterior.

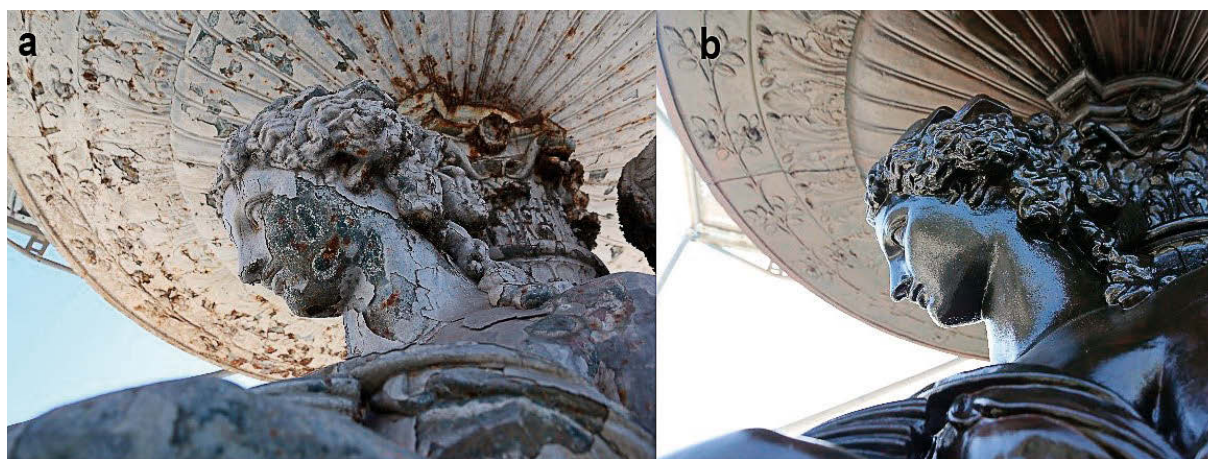
**Figura 4.** a. Estado de la fuente previo a la intervención de la empresa CHAPITEL. b. Resultado de la restauración realizada por dicha empresa

- La correcta conservación y restauración del grupo escultórico de la fuente hace necesaria, en primer lugar, la completa eliminación de todos los productos de corrosión del cuerpo metálico y de todos aquellos recubrimientos que este presenta. En segundo lugar, para proceder a la protección del metal se han de aplicar de forma homogénea y en capas muy finas recubrimientos que garanticen por completo la cubrición de la superficie. Finalmente, dado que el principal factor de alteración del conjunto ornamental se debe a su localización, y que por tanto no se puede suprimir, se ha de llevar a cabo un plan de conservación preventiva donde se incluya la monitorización de las condiciones ambientales del espacio y la revisión y el mantenimiento periódico de la fuente.
