MetalEspaña 2020/2021

Restauración del Patrimonio Metálico Urbano: la escultura de la Flama Rotaria de la ciudad de Valencia

Restoration of the Urban Metallic Heritage: the sculpture of the Rotary Flame of the city of Valencia

Pablo Griñena

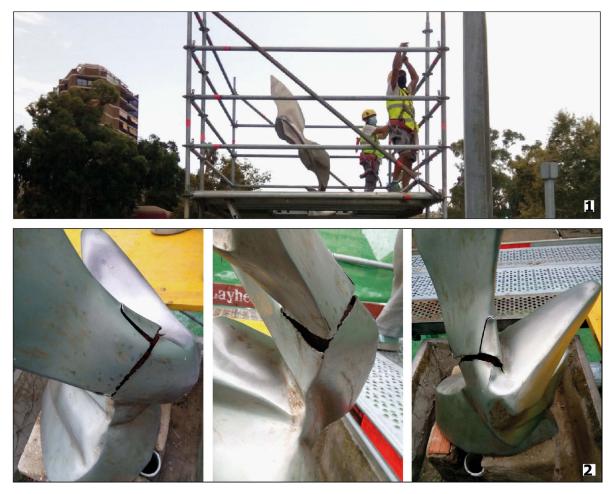
Figura 4. 4.1. Instalación de andamio tubular estructural para la realización de los trabajos de restauración. 4.2. Detalle desde el andamio de la rotura prácticamente integral de la escultura

Desde el andamio podéis ver como el hurto estuvo a punto de materializarse, quedó dividida por completo salvo por unos centímetros (figura 4.2). Intentaron partirla haciendo palanca en su extremo pero por suerte, gracias a la altísima visibilidad de la zona donde se ubica y ser un gran cruce de vías, pudo darse aviso a la policía local y detener esta acción.

En la figura 4.1 vemos cómo estamos montando el andamio tubular normalizado para restaurar la pieza. Todos los perfiles horizontales son estructurales de acero que se calcularon y montaron para poder recolocar la escultura en su posición original.

La prioridad fue recolocar la parte superior mediante cinchas enganchadas al andamiaje y soldar toda su cicatriz el primer día. Corríamos el riesgo de que los autores del intento de hurto accedieran al andamio y terminaran por materializarlo.

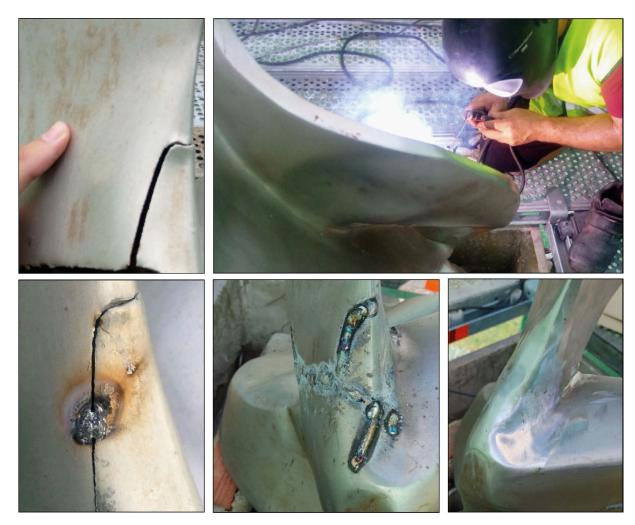
Figura 5. Detalle de los trabajos de soldadura de la rotura partiendo de su recolocación en la posición original con el apoyo del andamio estructural y pequeños puntos de soldadura. Posteriormente vemos el cordón de soldadura completo con aporte de electrodos de acero inoxidable y repaso final de las uniones hasta dejarlas pulidas

A grandes rasgos, con las cinchas y en detalle dando pequeños puntos de sutura fuimos uniendo los distintos tramos de forma progresiva. La soldadura elegida fue por aportación de electrodos de acero inoxidable con un equipo especial para poder ser utilizado con generador ya que de nuevo el entorno nos condicionaba a no poder cortar la avenida ni la rotonda de la fuente para montar un auxiliar de obra.

En la figura 5 vemos cómo vamos dando los primeros puntos de unión hasta completar los cordones de soldadura, ya estando en su posición original. Acto seguido mediante micromotor con fresas de desgaste y pulido se limpiaron, haciendo borrar al máximo su rastro (figura 5).

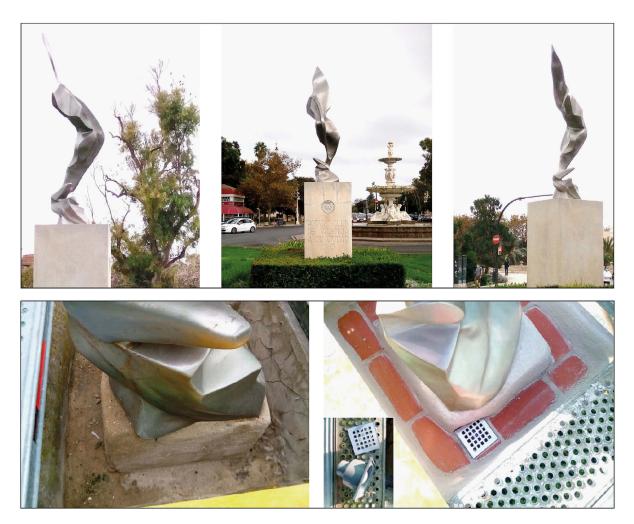
Figura 6. Resultado final tras la intervención en las fotografías de la parte superior. En la inferior se muestra la comparativa entre el estado previo y final en el interior del vaso del pedestal

Además, una vez se tuvo acceso desde el andamio, pudimos observar que los factores atmosféricos, y especialmente el agua de la fuente anexa, habían hecho mella en el estado de conservación. La mayor parte de los daños se apreciaban en la cara este de la escultura, coincidiendo con la posición de la fuente. Estos daños se traducían en un envejecimiento de la capa protectora de naturaleza acerosa que a su vez provocaba en algunos puntos la oxidación de su superficie. Por otra parte presentaba acumulación de polvo y suciedad, ya que es una intersección con gran cantidad de tráfico rodado.

Se realizó una limpieza mecánico-física, que consistió en ablandar la protección cerosa con un solvente apropiado, en este caso White Spirit apoyado por una remoción mecánica mediante hisopos de algodón, lijas finas y bisturí en función del estado de dureza de la protección y de la capa de óxido. Una vez limpia y eliminado de forma superficial el óxido de forma mecánica, se decidió dar un pasivado a aquellas zonas puntuales con oxidación profunda. Afortunadamente, eran zonas muy concretas y limitadas donde esta oxidación se presentaba en forma de picaduras. Se llevó a cabo la pasivación mediante la limpieza del óxido acumulado de forma mecánica con bisturí y la aplicación de ácido tánico de forma muy localizada al 5 % en solución hidroalcohólica, los excesos se eliminaron con acetona.

Para finalizar la intervención en el metal, se generó una protección para evitar que los agentes atmosféricos pudiesen generar o acelerar las patologías ya existentes. Se realizó mediante la aplicación

de una doble protección de Paraloid B44 en etilacetato al 5 %. Posteriormente se aplicó una capa de cera Reswax al 5 % en ligroina que una vez seca fue pulida con muñequilla.

Por otra parte también se actuó en el pedestal. En primer lugar, se mejoró el sistema de evacuación de aguas de la base de la escultura, además de realizar un saneamiento con materiales más apropiados. Para ello, se realizó una inclinación que favorecía la evacuación del agua y se incorporó una rejilla para evitar que se introdujesen elementos sólidos en el conducto que pudiesen causar obstrucciones (figura 6). En cuanto a la base visible del pedestal se encontraron dos placas que algún espontáneo había adherido a uno de los laterales. Estas placas se retiraron y eliminaron sus adhesivos, mediante empacos de acetona y remoción mecánica. Además, se realizó la reintegración volumétrica y cromática de uno de los laterales que presentaba un faltante, mediante mortero, pigmentos naturales y Acril 33.

Finalmente, puesto que la inscripción conmemorativa presentaba dificultades para su lectura, se reforzaron con grafito las incisiones de las letras para dotarlas así de mayor profundidad y facilitar su comprensión.

En la figura 6 observamos, desde distintos ángulos, cuál es el resultado de los trabajos de restauración llevados a cabo en la Flama Rotaria.
