## ARQUEOMETRÍA Y CONSERVACIÓN DE METALES ANTIGUOS: EL CASO DE LOS HIERROS DE CAPOTE

JOAQUÍN BARRIO MARTÍN

### Resumen

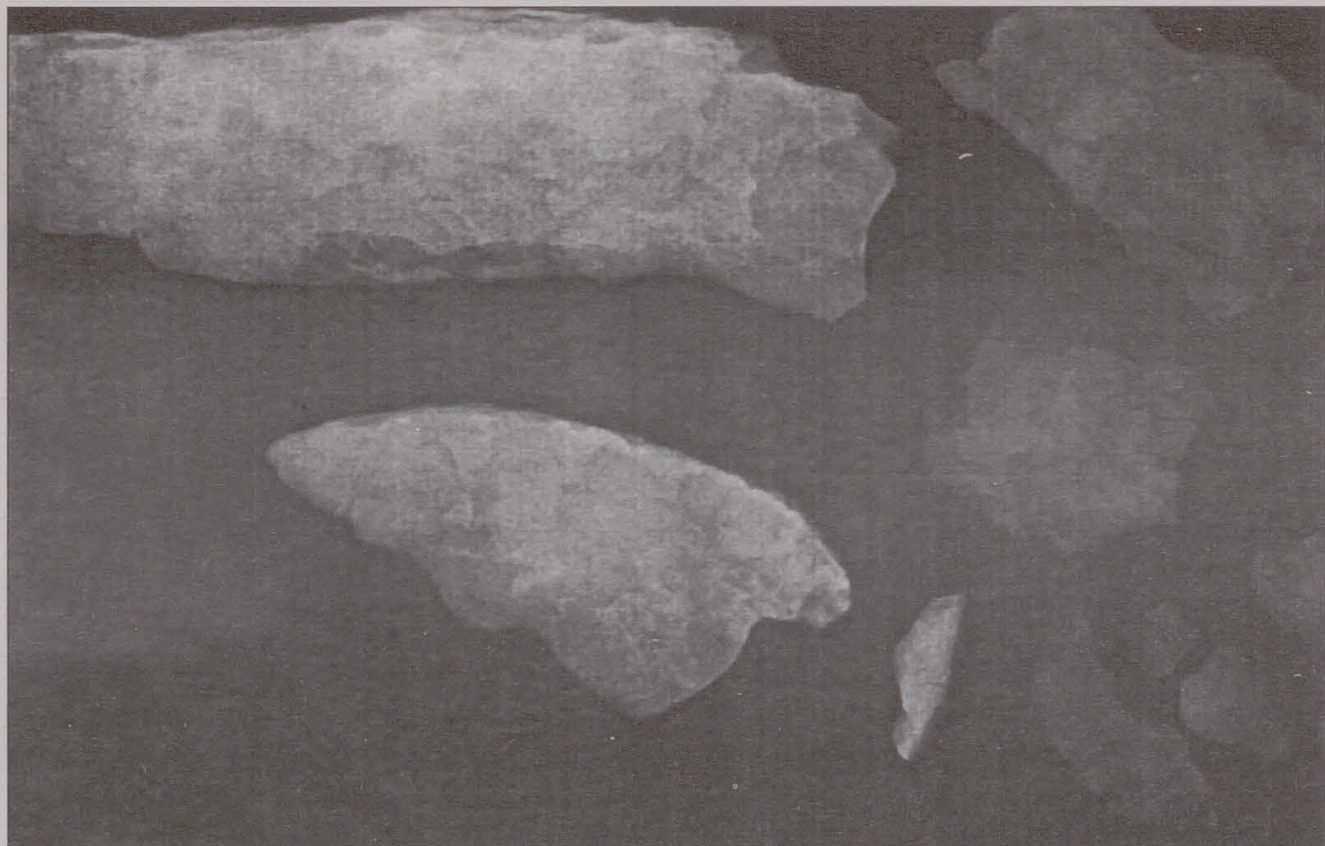
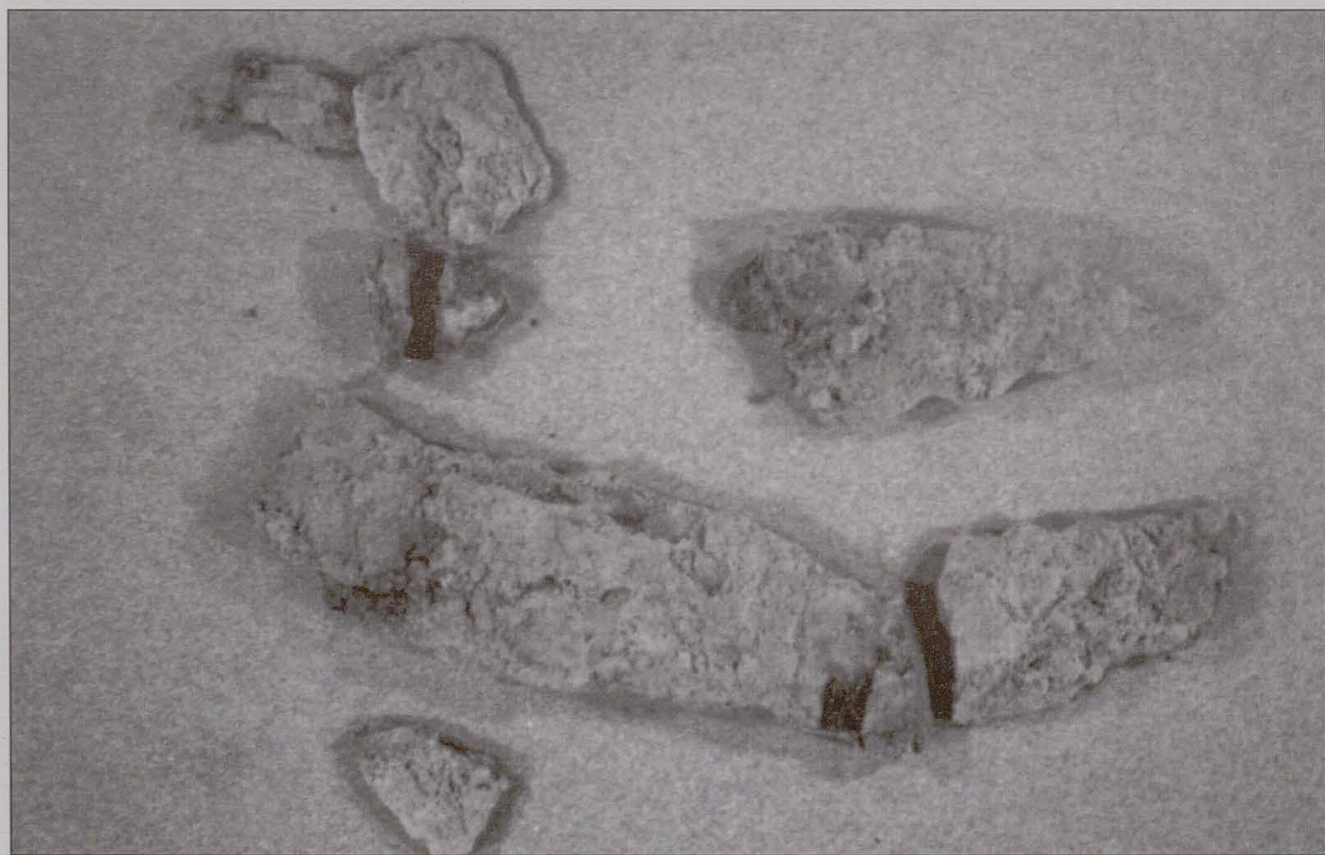
un hierro profundamente mineralizado, sólo con residuos en puntos muy concretos, caso por ejemplo la Hoz 1 o del Cuchillo 2.

*Fig. 2. Hoz 1. Placa RX de la pieza y situación inicial.*

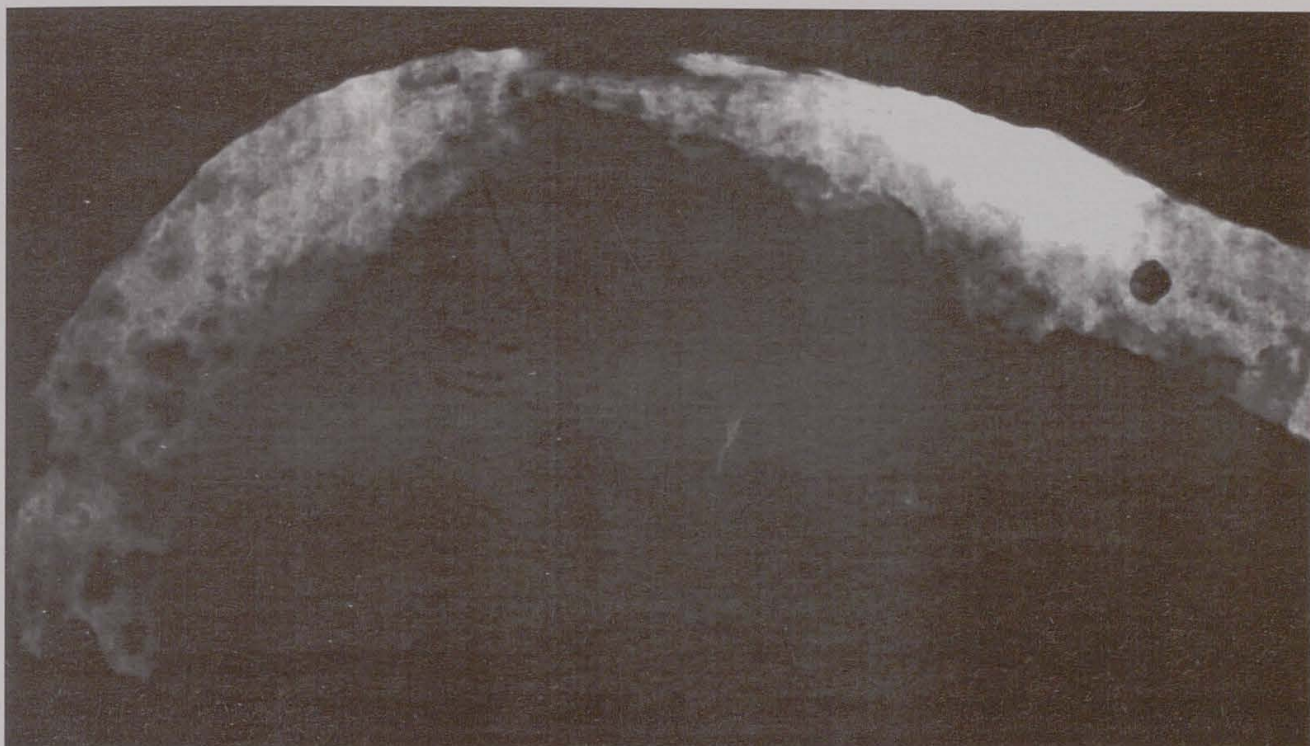
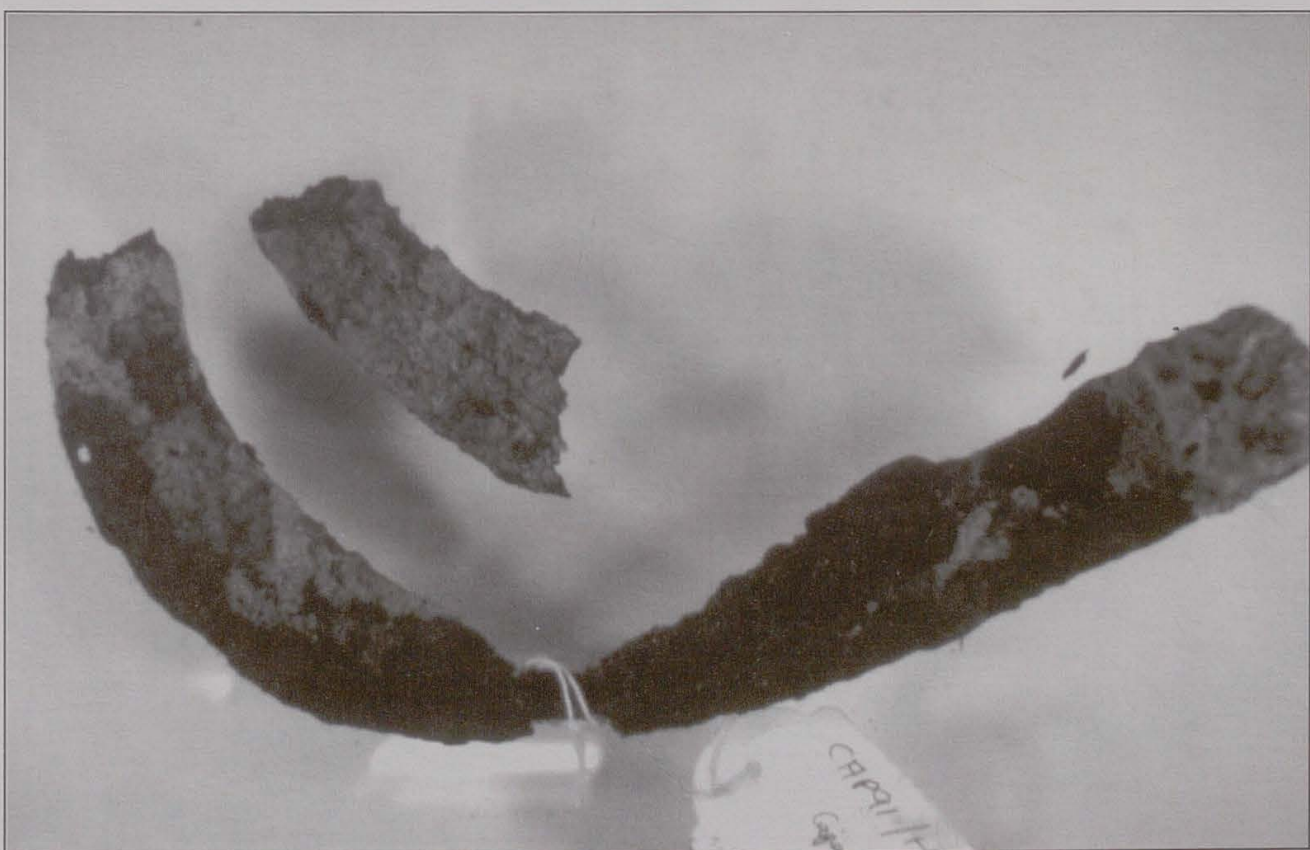
**Fig.3.** Hoz 2. Placa Radiográfica y estado inicial.

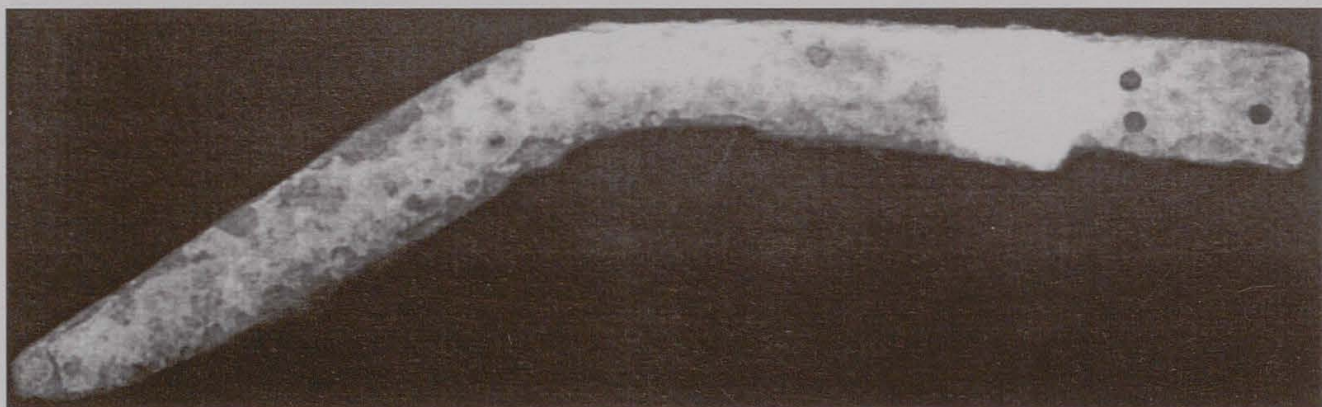
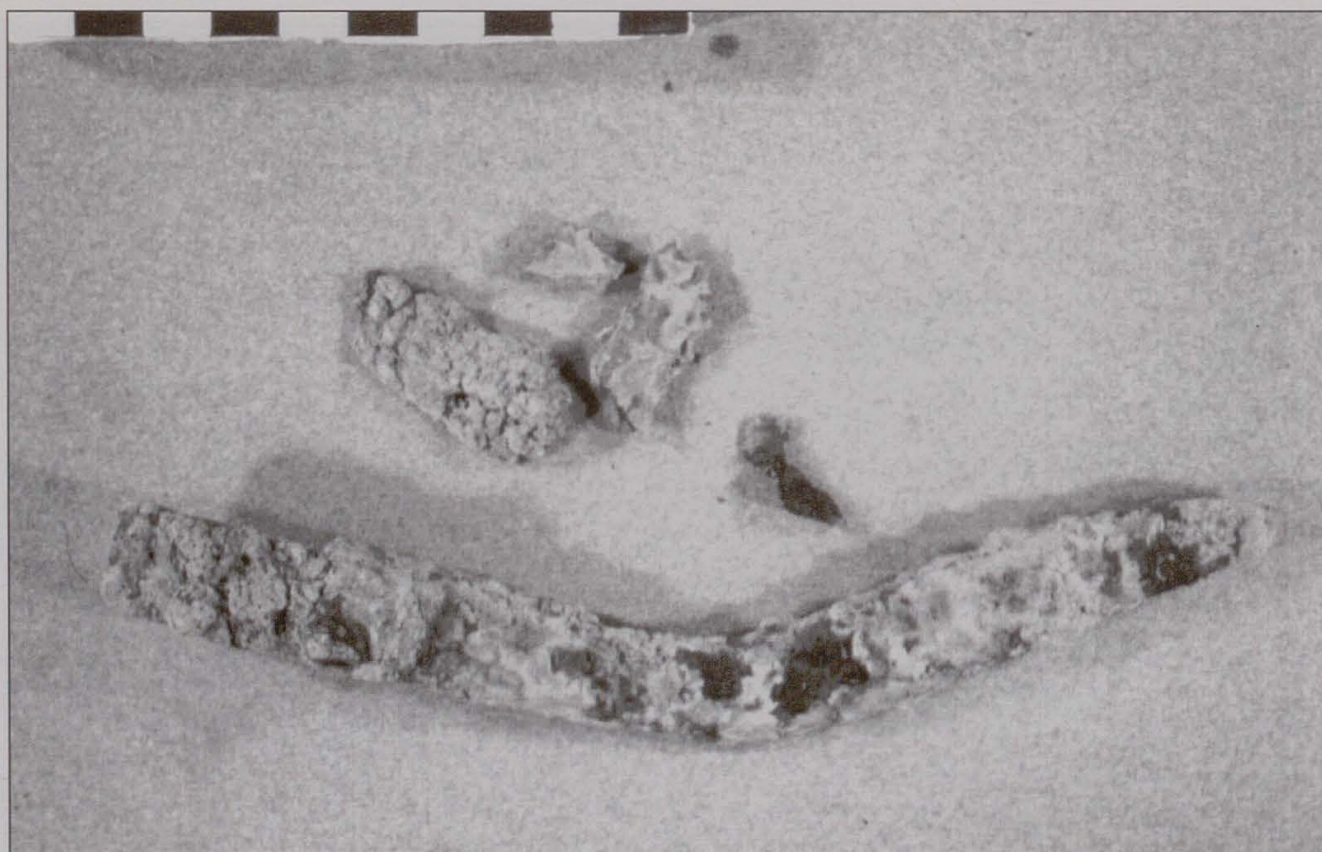
En el *Cuchillo 1*, la impresión de la placa nos permite algunos aspectos a valorar (Fig.4). Por un lado la diferencia del estado del hierro entre la virola de la empuñadura, bien conservada, y el resto de la hoja, cada vez mineralizada en mayor medida según nos acercamos a la punta, si bien no llega a los niveles de la pieza anterior. Resaltan de nuevo los cráteres en forma de picadura activa donde la corrosión es muy alta, así como en los tres remaches del mango, ya sin residuos de iones metálicos de hierro. En esta pieza sí podemos ver bien recortada la línea de la película original en el dorso de la hoja del cuchillo, y algo menor en el filo; no obstante se pueden apreciar algunas fisuras que lo desplazan en altura.

*Fig.4. Cuchillo 1. Placa Radiográfica y estado inicial.*

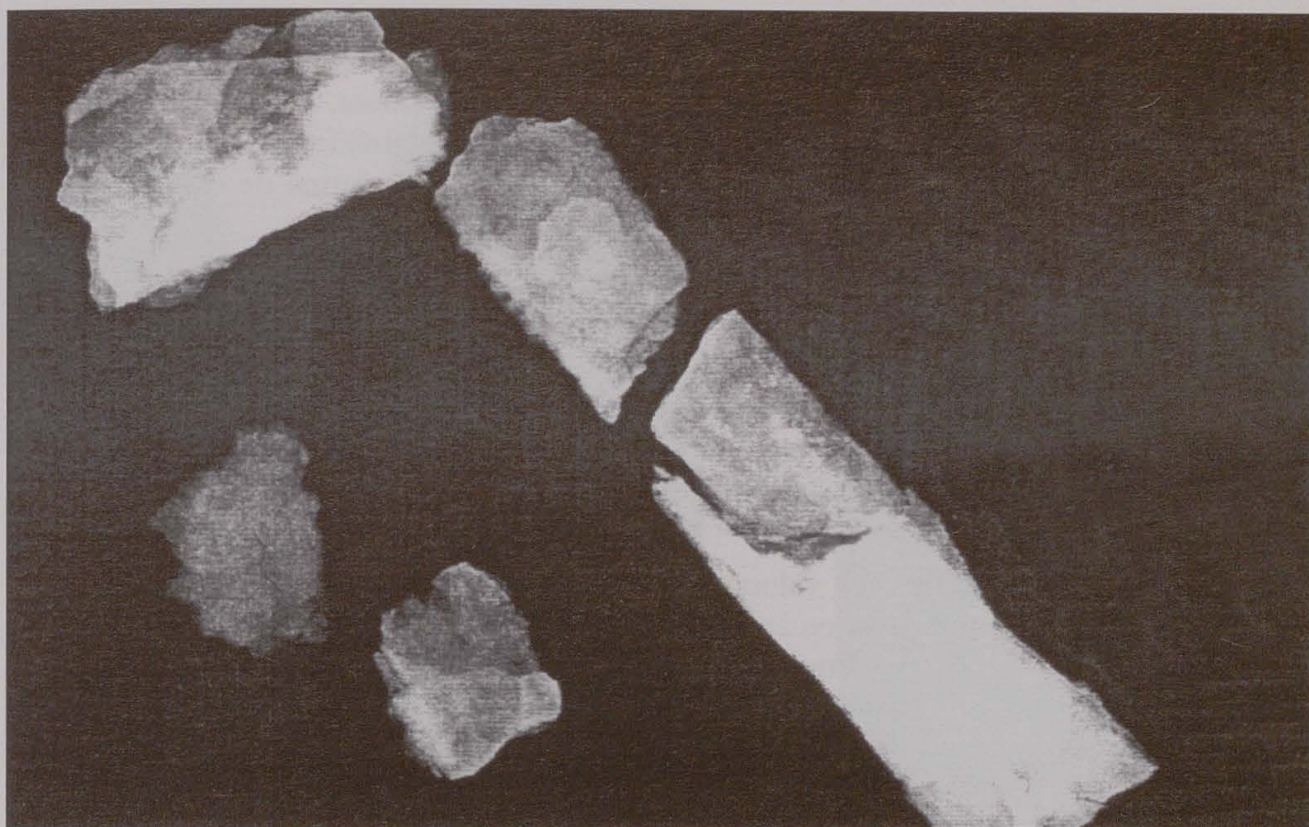
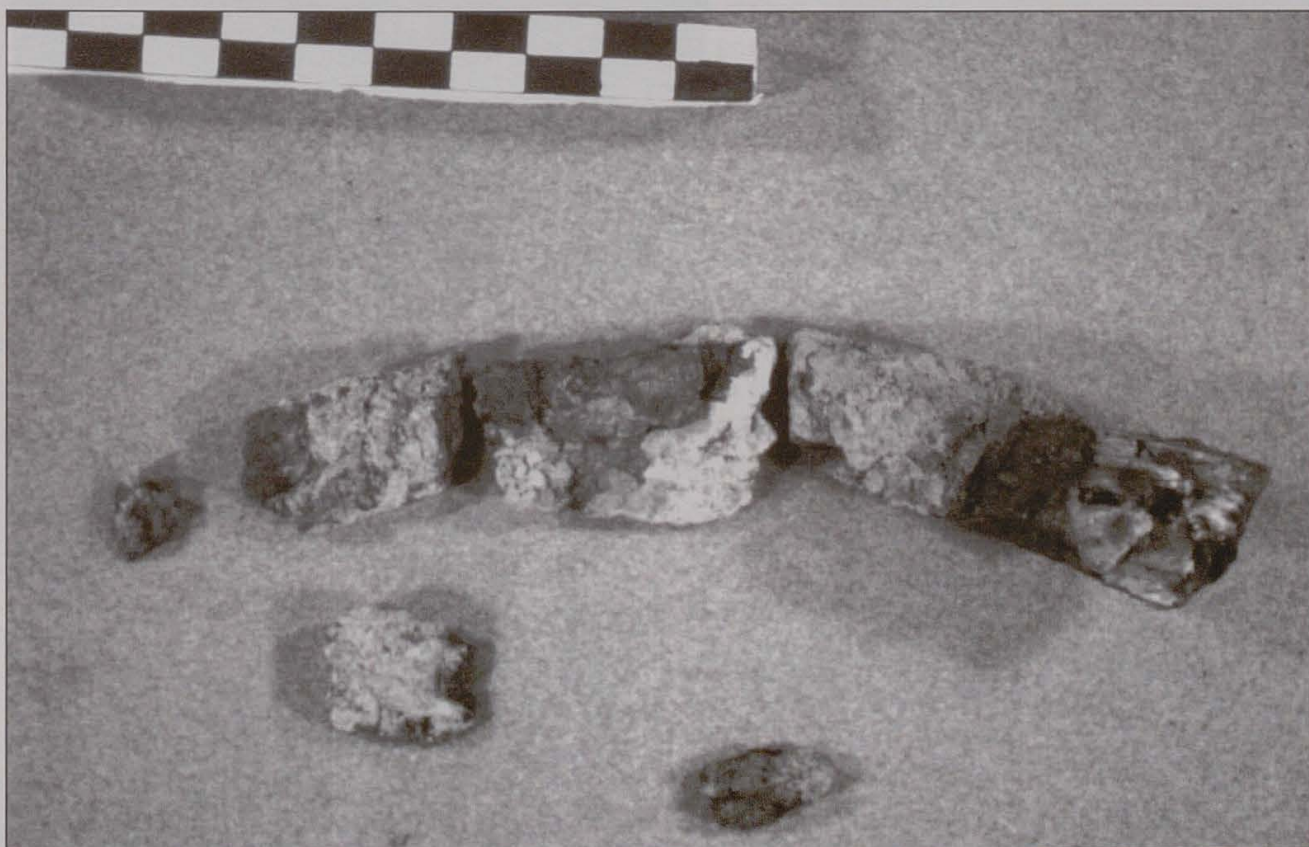
Unas características generales muy parecidas nos ofrece la radiografía del *Cuchillo 2*, también con la virola reteniendo un núcleo metálico mayor, así como en el remache detectado (Fig. 5). El resto de la hoja, en varios trozos, tiene una elevada mineralización, sólo con alguna área de residuos metálicos aislados que suelen tener poca importancia para la resistencia mecánica del objeto. Ha perdido tanta materia que no quedan restos de la superficie original del cuchillo. En este caso se pueden destacar con claridad las fisuras profundas, a punto de separar el fragmento de hoja del mango; la línea que se marca en éste a partir del remache es de menor entidad. El hecho es un buen ejemplo de como se desarrolla este proceso de fragmentación en una pieza como ésta, hasta concluir en una gran descohesión, que supone la rotura y separación completa de una parte de ella.

*Fig. 5. Cuchillo 2. Placa Radiográfica y estado inicial.*

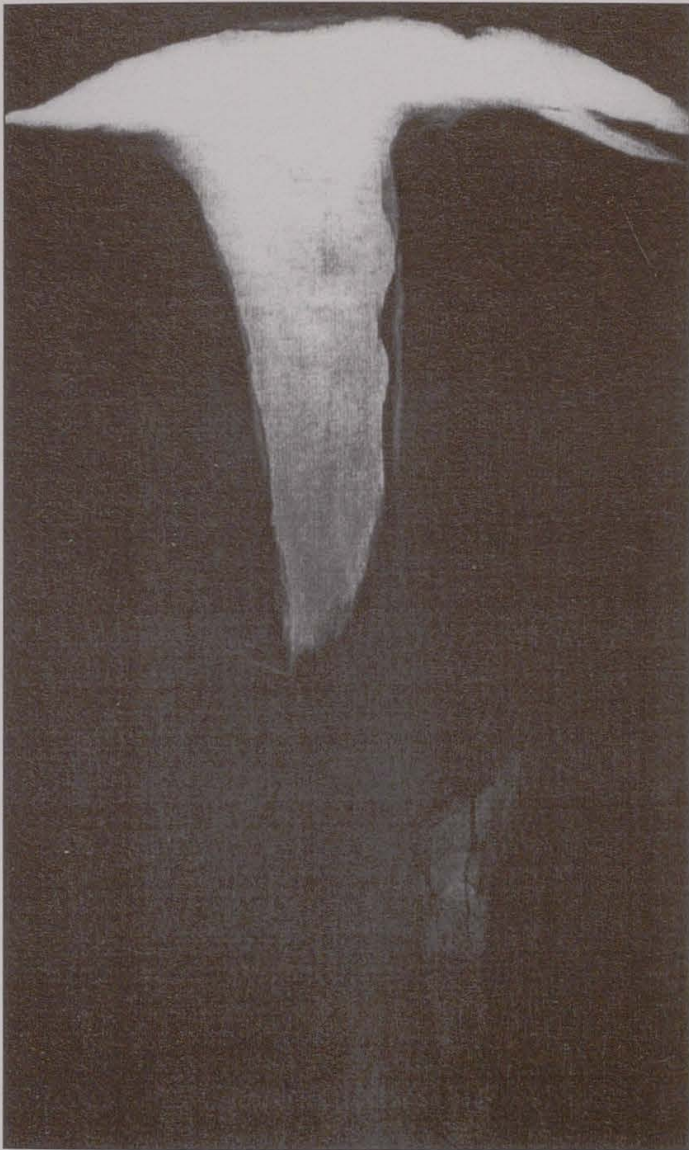
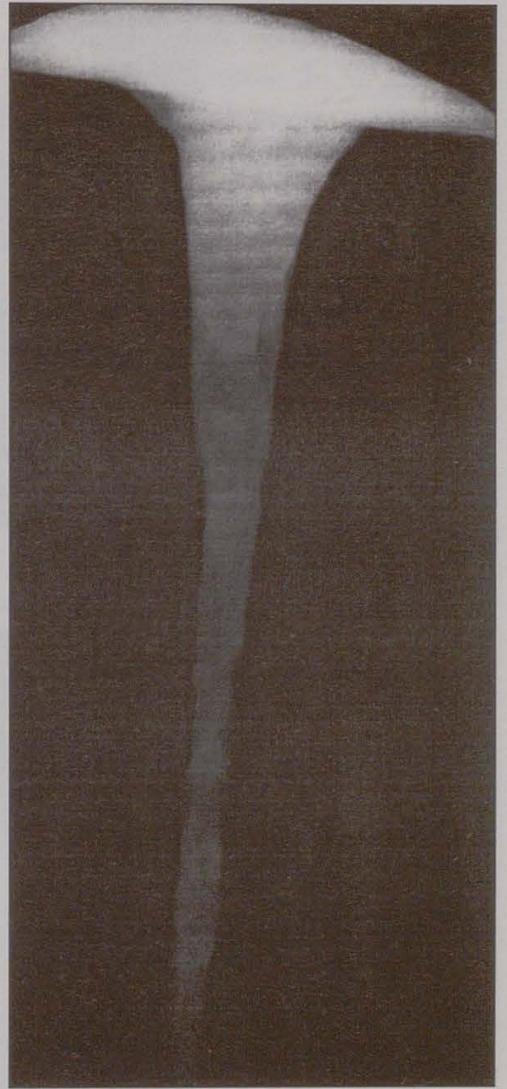
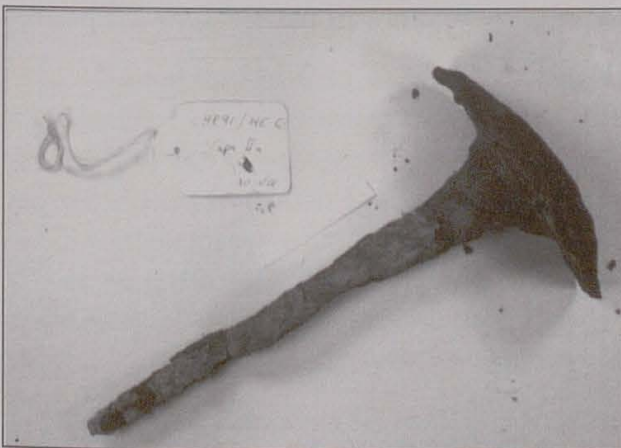
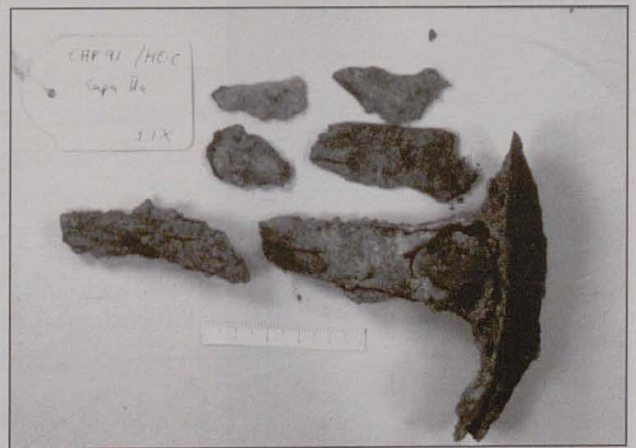
Referente a los *Clavos*, en ambos casos ofrecen algunos rasgos muy similares a los del punzón, con un núcleo metálico muy consistente en la zona de la cabeza y una manifiesta mineralización a partir de la mitad, llegando a perder los iones metálicos en la punta (Fig. 6). De nuevo se observan fisuras longitudinales que magnifican las tensiones interiores de los productos de corrosión en su aumento de volumen y en especial la presión de los cristales de éstos. Queremos resaltar en el clavo fragmentado el excelente reconocimiento de la película exterior, desplazada ya de su posición por la alteración corrosiva.

**Fig. 6.** Clavos. Placas RX de las piezas y situación inicial.

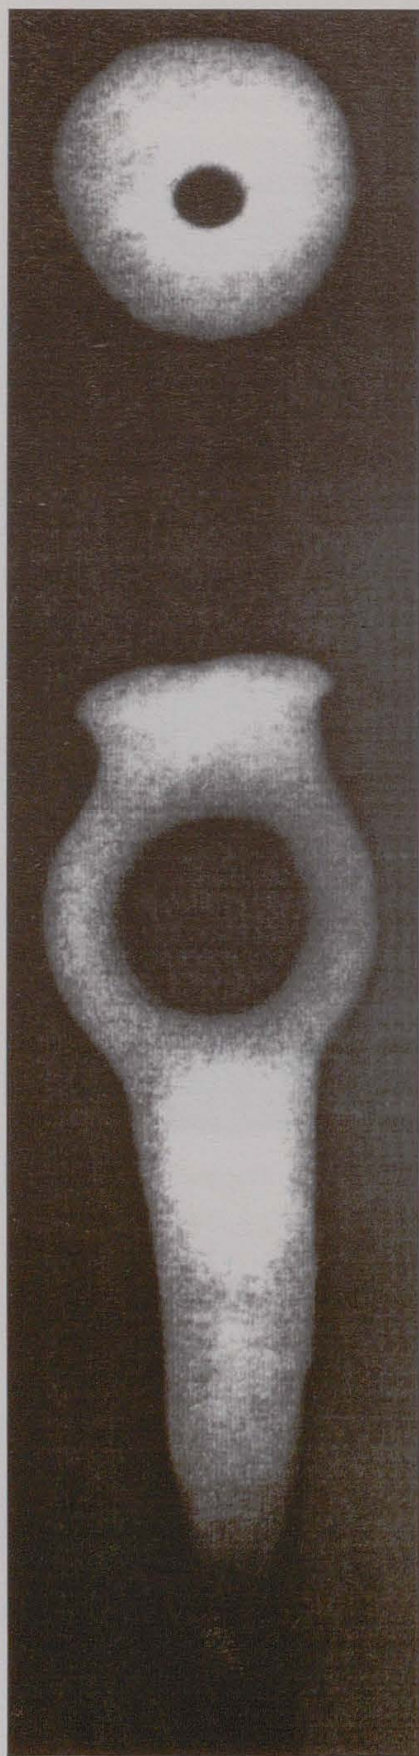
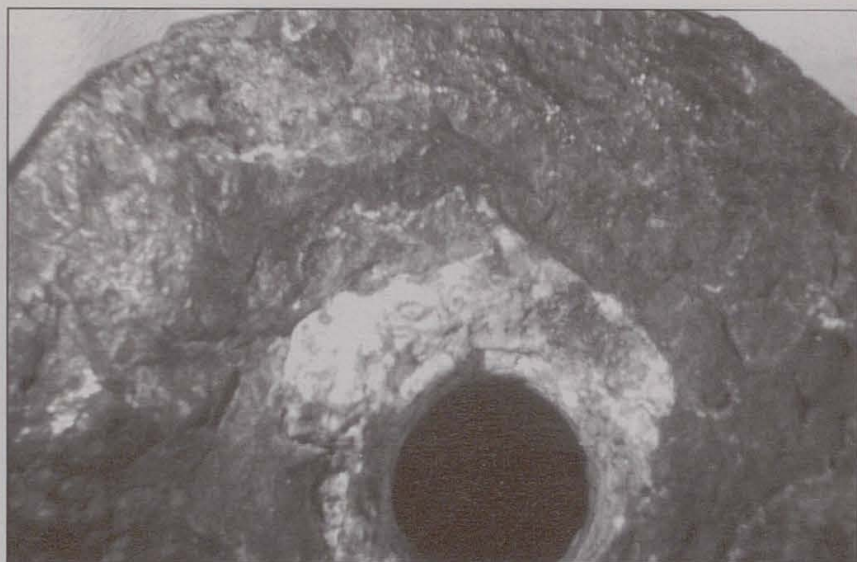
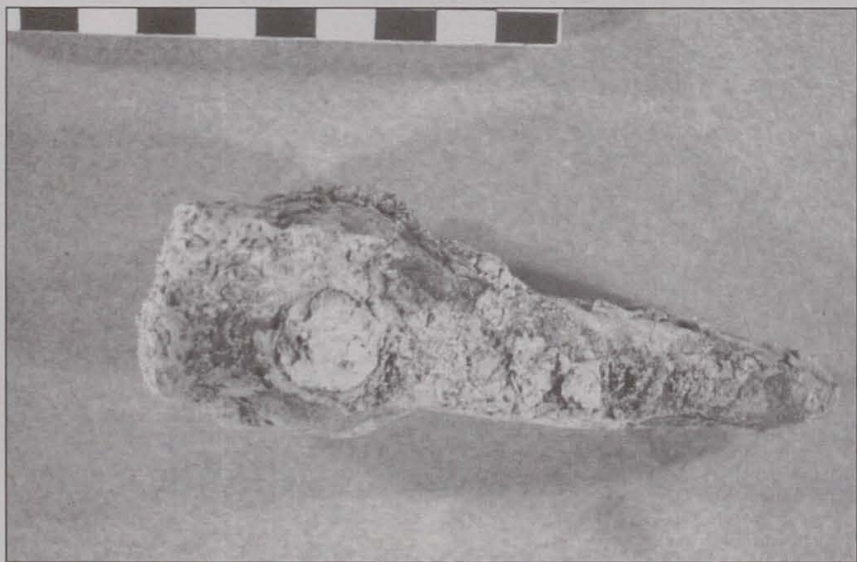
En último lugar resulta útil valorar las radiografías de las dos piezas en mejor estado, el *martillo tajadera* y la *pesa*; en ambas es manifiesto el excelente y homogéneo núcleo metálico, donde no se observa ningún tipo de picadura o grieta. Los perfiles de la superficie original son nítidos y continuos, sin que se observen capas desprendidas como en muchas de las piezas anteriores (Fig.7). Puede destacarse también el claro reconocimiento de otro metal que rellena los contornos del orificio de la *pesa*. Sólo el pico del martillo muestra una menor intensidad en el núcleo, aunque es posible que se deba al menor espesor en relación a la totalidad de la pieza. El ojo para el mango, completamente relleno de tierras en el momento de realizar la placa de RX, no evidencia los restos de ninguna espiga o pasador de sujección.

**Fig. 7.** Martillo tajadera y pesa. Placa RX de las piezas y situación inicial.

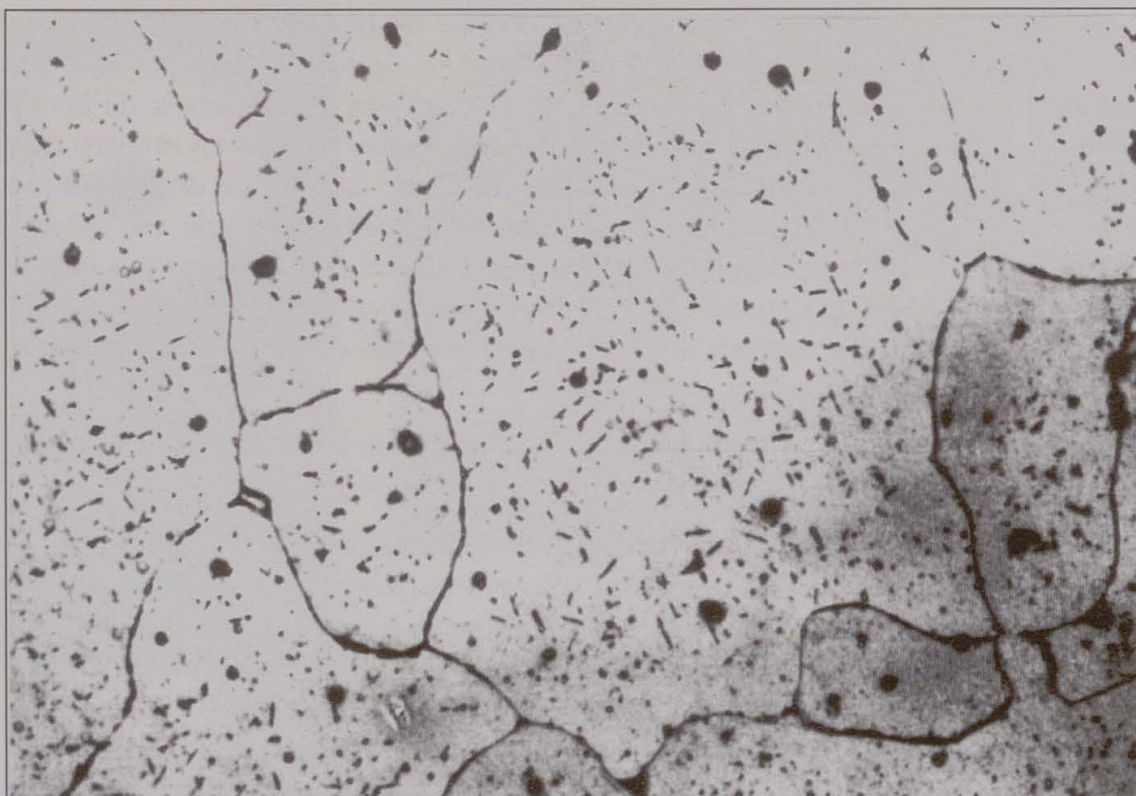
En cuanto al *vástago curvo*, disponemos de dos muestras, la M1 que contiene aún parte del núcleo metálico y la M2 compuesta sólo por el paquete de corrosión. La pieza de un acero hipoeutectoide (0.15-0,2% C) estaba elaborada a partir de chatarra o retales de otras piezas; de ahí su gran heterogeneidad que en su día le concedió malas propiedades mecánicas y que a posteriori durante el enterramiento provoca una mayor disposición para la corrosión. La matriz se compone de Ferrita con carburos de hierro precipitados, cuya evolución microestructural con el paso del tiempo les ha agrandado de tamaño (Fig.8 ).

*Fig.8. Vástago curvo. Metalografía, matriz ferrítica con carburos de hierro.*

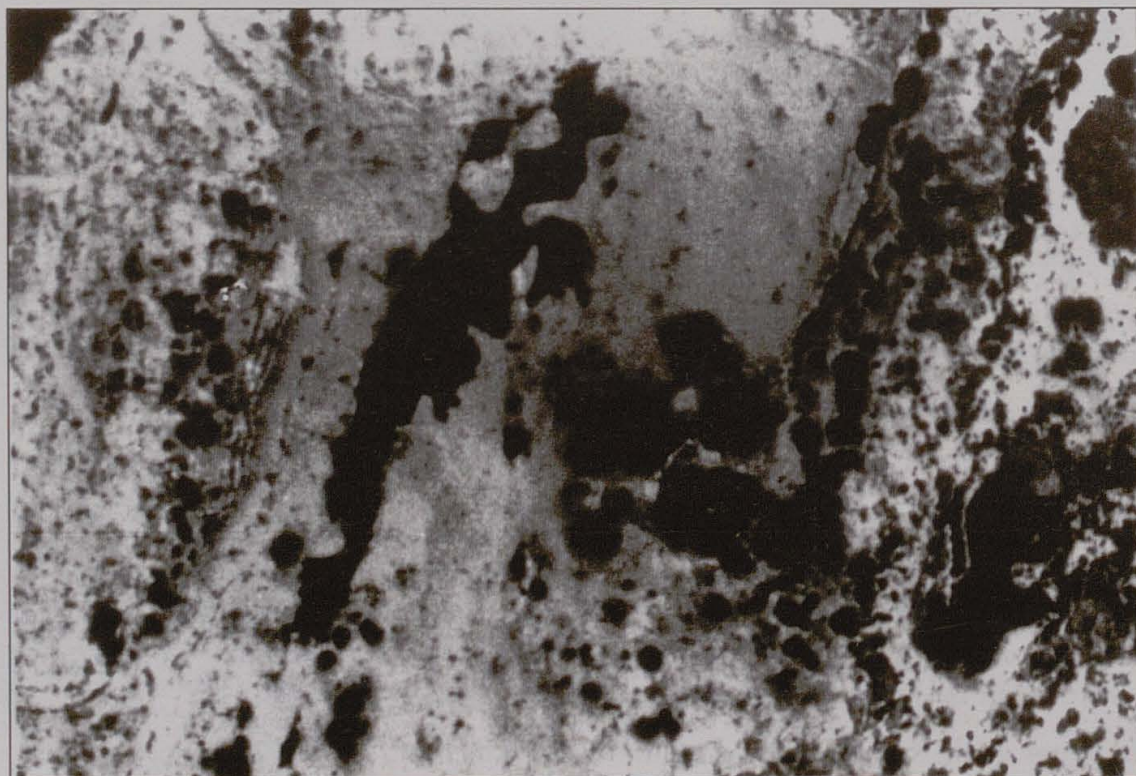
Resulta interesante reconocer la corrosión en forma de capas porosas con aspecto de corteza de árbol (Fig. 9), una disposición que se debe a que la formación de óxido no es continua sino en períodos cíclicos en que las condiciones del medio son más favorables. Así por ejemplo la formación de Hematita a partir de la Ferrohídrita está muy influenciada por las condiciones de pH y de Temperatura durante el enterramiento prolongado. En distribución la magnetita se presenta antes que la hematita, un óxido que es último producto en la transformación de otros óxidos de hierro (Fig.10). Las grietas que se observan en estas capas se deben al constante cambio de volumen, y se convierten en los canales de penetración de los residuos que transportan las aguas intersticiales, no sólo óxidos de titanio o fosfatos (Fig.10, gráfica), como los detectados por análisis de MEB con EDX, sino las tan temidas sales de sodio, presentes en mayor o menor medida en los suelos que también penetran disueltas en el agua.

*Fig.9. Vástago curvo. Metalografía mostrando el paquete de corrosión poroso.*

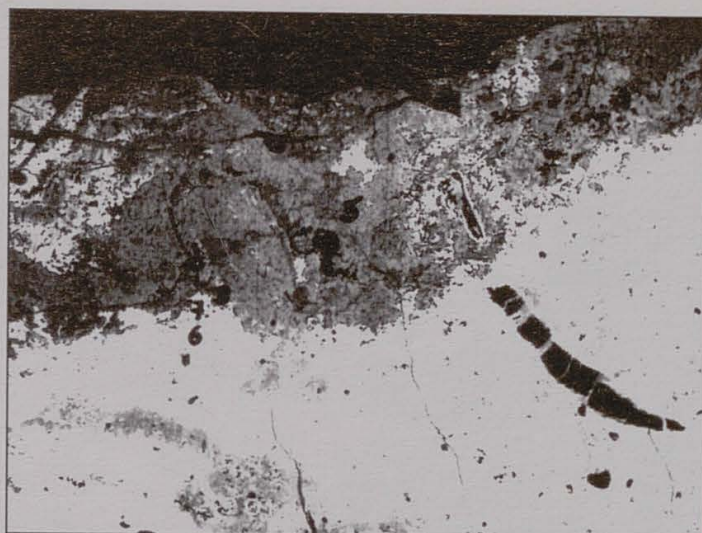
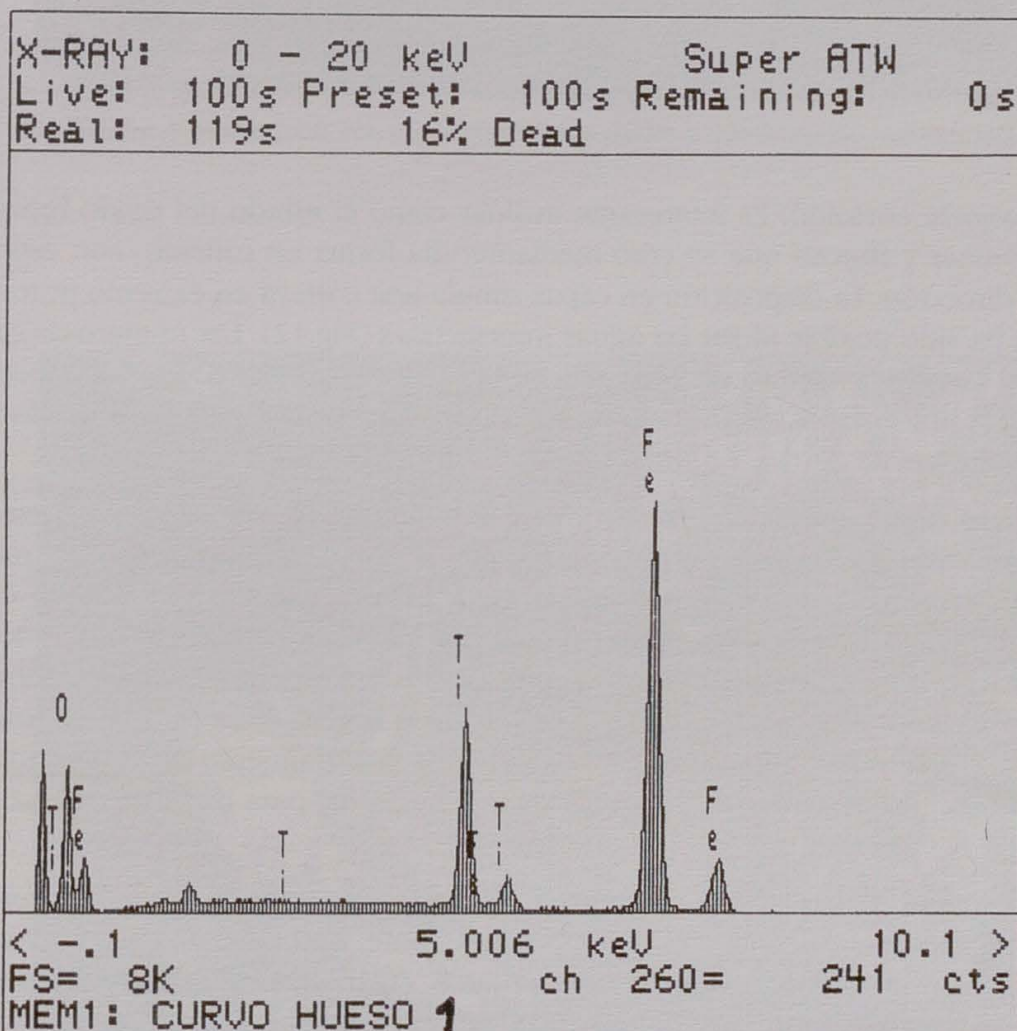
**Fig.10.** *Vástago curvo.* Metalografía de capas de corrosión (Magnetita zona clara, Hematita zona oscura), y Gráfica EDX con análisis de inclusiones de titanatos en una grieta.

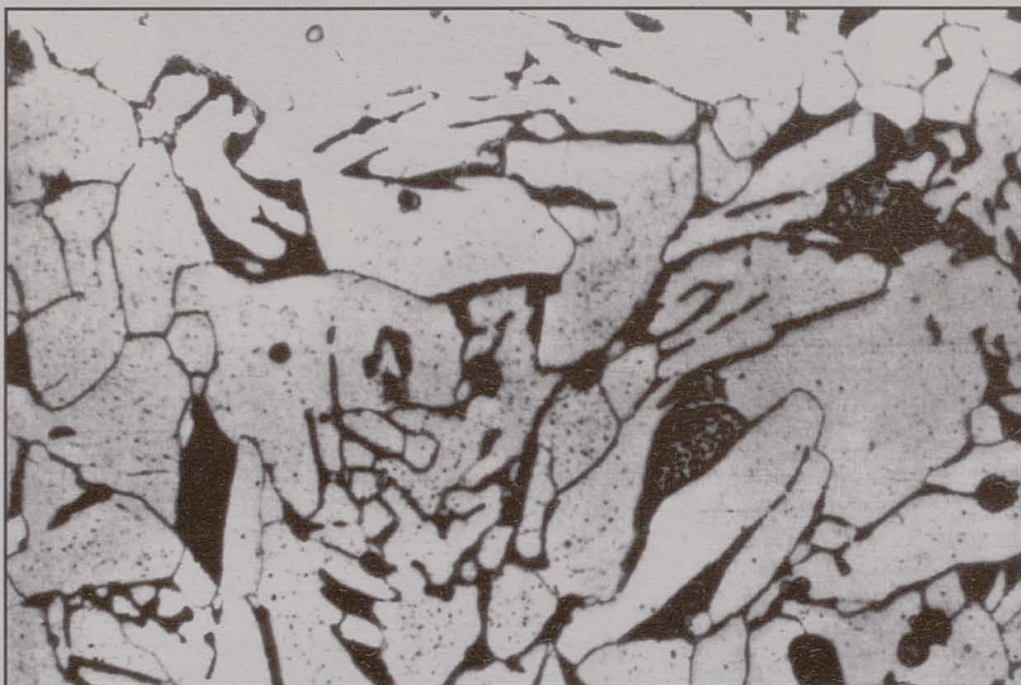
La segunda pieza es el *punzón* (¿para el trabajo del cuero?), de cuya metalografía se desprende que es así mismo un acero muy suave con algo menos del 0,15%C e impurezas de sulfuro de manganeso. La muestra, que procede de la boca del punzón, detalla una estructura de forja con los granos de Ferrita muy destruídos, cuyo envejecimiento estructural ha provocado una segregación para formar carburo de hierro esferoizado (Fig. 11). Interés a parte muestran las capas de Magnetita, que igual modo se manifiesta en forma de corteza de árbol, con crecimientos discontinuos a lo largo del tiempo y numerosas microfisuras en función de mayor volumen de los productos de corrosión.

**Fig. 11.** *Punzón.* Metalografía de matriz ferrítica con carburos de hierro precipitado.

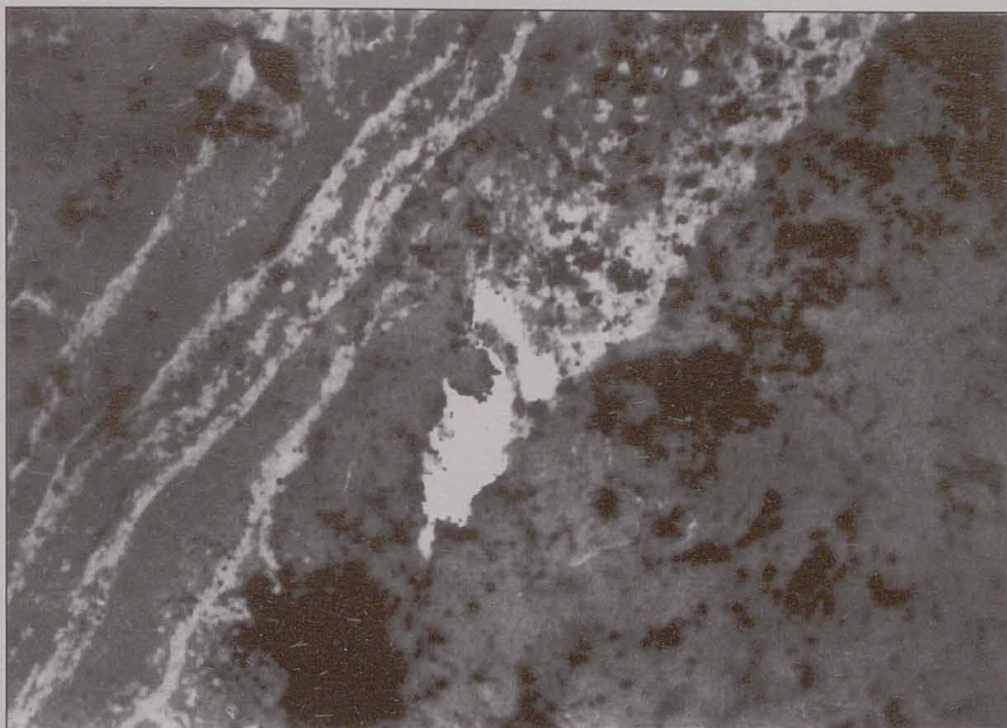
El tercer análisis se realizó sobre muestra de la *hoz 1*. Se trata de una muestra completamente mineralizada, salvo unos pequeños residuos metálicos sin repercusión en la resistencia mecánica, con una estructura donde sólo se puede valorar la composición y

**Fig.12.** Hoz 1. Metalografía con capas de distintos óxidos y una inclusión metálica residual.

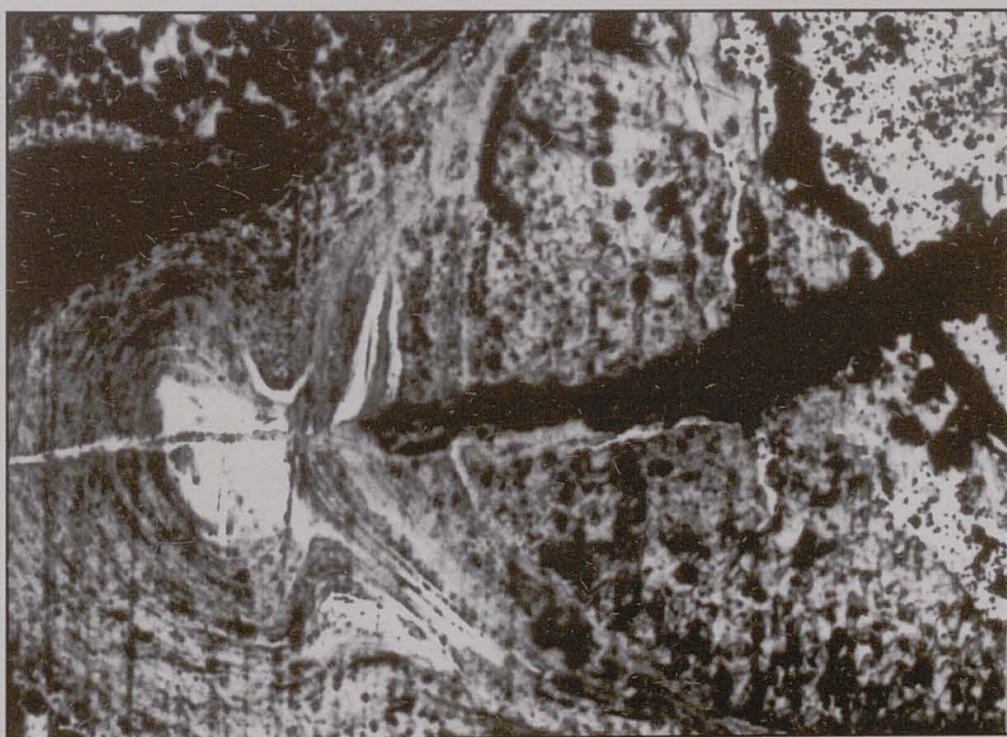
La última de las piezas es un clavo, con una muestra de uno de los extremos completamente oxidada donde sólo se pueden reconocer algún pequeño resto del metal, formado por un acero de bajo contenido en carbono. La misma estructura laminar en capas, de profundas grietas, con la Magnetita en el interior en contacto con los restos del núcleo y la Hematita en la parte externa. En la Magnetita se dibujan con claridad las fibras de la forja, lo que evidencia la relación entre la oxidación y la estructura propia conformada de este acero suave (Fig.13), aunque las condiciones de enterramiento en el interior de esta estancia HE-C deben de haber sido muy agresivas, propicias para una mineralización completa.

**Fig. 13.** Clavo. Estructura en corteza de árbol de las capas de corrosión, con grietas penetrantes.

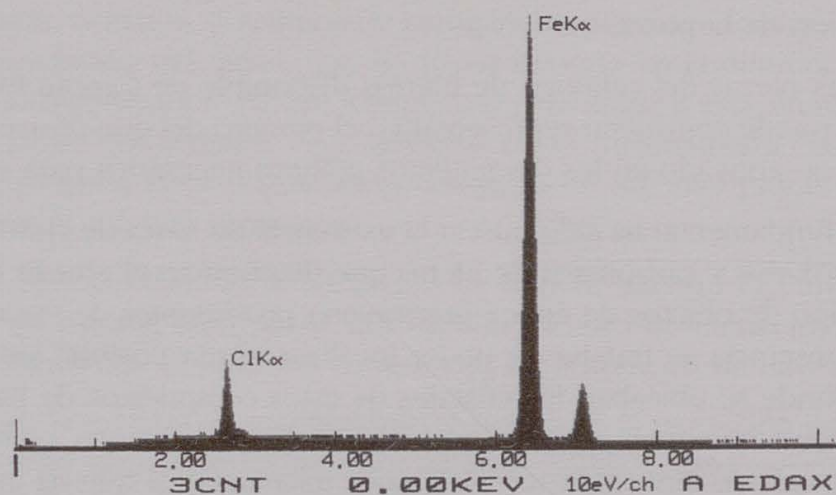
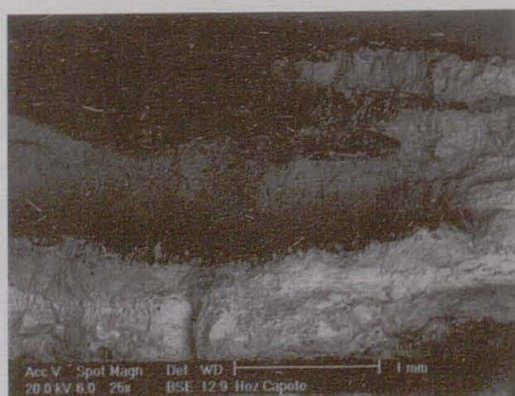
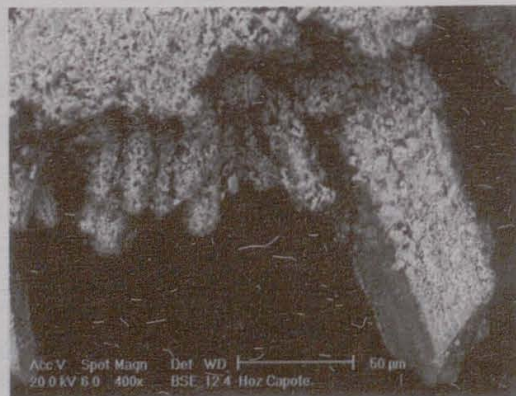
De los resultados documentales obtenidos, recogidos en fotografías de una sección transversal a fractura abierta (Fig.14), puede observarse la presencia de grandes cristales de minerales de hierro donde hay iones Cl que presionan sobre las paredes de la estructura de este metal, suponemos que con un empuje efectivo que provoca el consecuente desprendimiento de las escamas del hierro, en este caso totalmente mineralizado. La comprobación de los datos cuantitativos puede verse en el respectivo espectrograma (Fig.14 gráfica). No presentamos el mapa de la dispersión en gráfica, al no ser significativo, ya que toda la masa de hierro de la muestra está infectada de Cl.

**Fig.14.** Hoz 1. Análisis MEB con EDX, con macrofotografía de cristales de Akaganeita, ubicados en las cavernas del hierro mineralizado.

Tal como ya apuntábamos, con alta probabilidad la causa de la cristalización de estos compuestos con Cl, grupo iónico que invade la masa de hierro en forma de colonia vigorosa y activa, se deba a las condiciones del proceso post-excavación. La reducción de los elevados niveles de HR que ese objeto de hierro tuvo en el medio "tierra", posiblemente durante el enterramiento superiores al 90% y de notable estabilidad, así como la existencia en la pieza de zonas donde el proceso de alteración ha creado espacios abiertos útiles para el crecimiento de cristales son, sin duda, las dos variables que lo han hecho posible. Las condiciones de sequedad aceleran indudablemente esta situación, cuyo punto final desconocemos, pues en las cavidades aún hay espacios para la disposición de nuevos cristales. En cuanto al lugar donde se localizan dentro de la sección laminar de la pieza, tiene un notable interés y resulta muy novedoso, pues no parece nada fácil localizar microscópicamente estas formaciones ubicadas en sus propias cavidades de crecimiento.

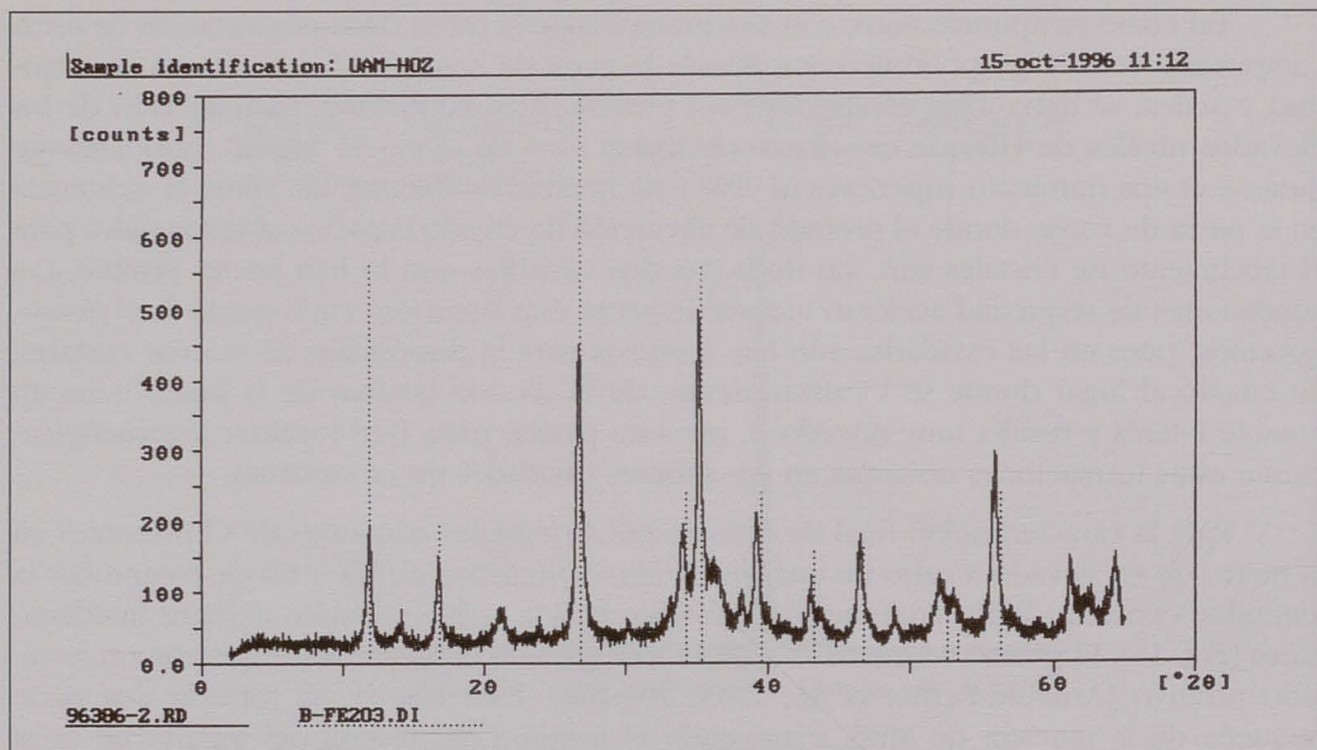
**Fig. 15.** Hoz 1. Espectograma de un análisis de DRX con detección de Akaganecita.

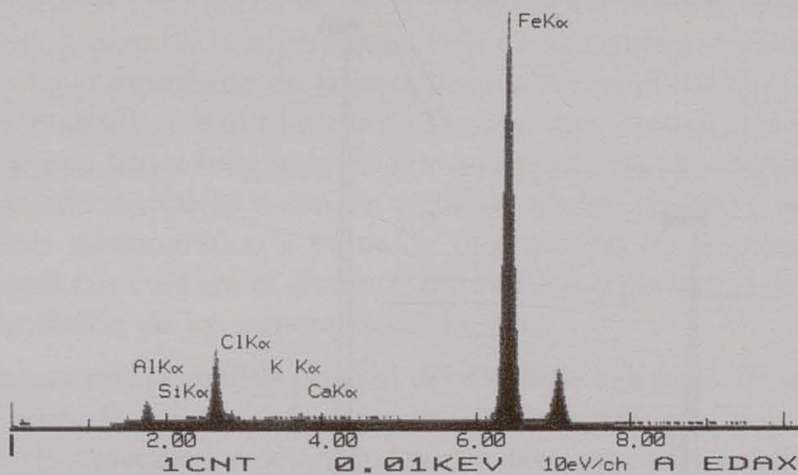
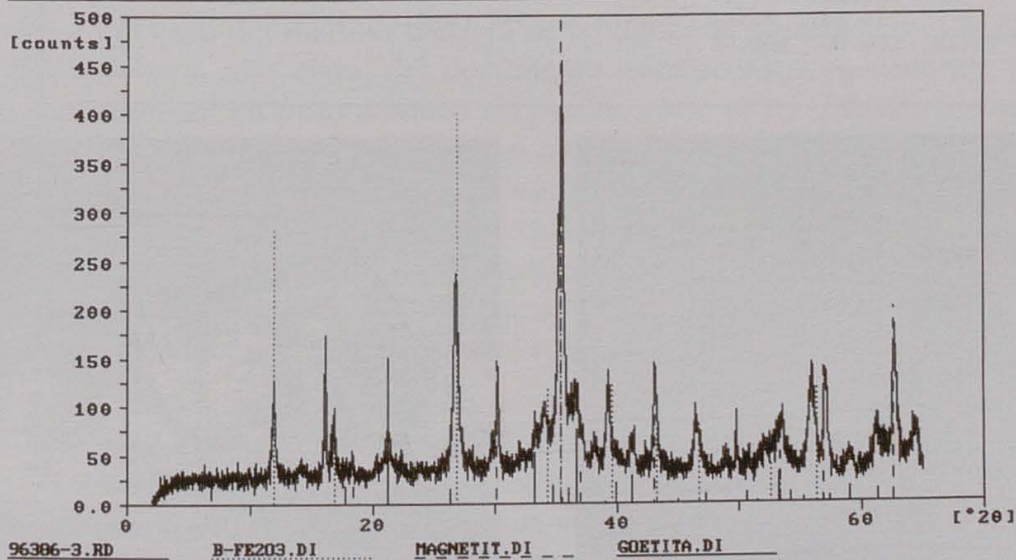
En segundo lugar interesa referirse al *Clavo*, pues en este caso también disponemos de analítica por MEB con EDX y de MicroDifracción de RX. Para la muestra se ha cogido una lámina desprendida de la parte superior, cercana a la cabeza, que ya en el análisis óptico con binocular estereoscópico se había mostrado con muchas posibilidades de tener este compuesto (Fig.16).

En la gráfica que presentamos y en el análisis de EDX puede percibirse la existencia de un conjunto de elementos que están presentes de manera habitual en los paquetes de corrosión de los hierros, donde no sólo hay hierro ya mineralizado con presencia de iones de Cl, sino el registro lógico de las tierras y carbonatos que se han recuperado durante el enterramiento. La cuantificación de estos elementos nos coloca el Cl entre un 9, 67 y un 10,28 %, en la línea de los registros anteriores.

Fig. 16. Clavo. Espectogramas de MEB con EDX, con indicación de productos de corrosión.
