## ARQUEOMETRÍA Y CONSERVACIÓN DE METALES ANTIGUOS: EL CASO DE LOS HIERROS DE CAPOTE

JOAQUÍN BARRIO MARTÍN

### Resumen

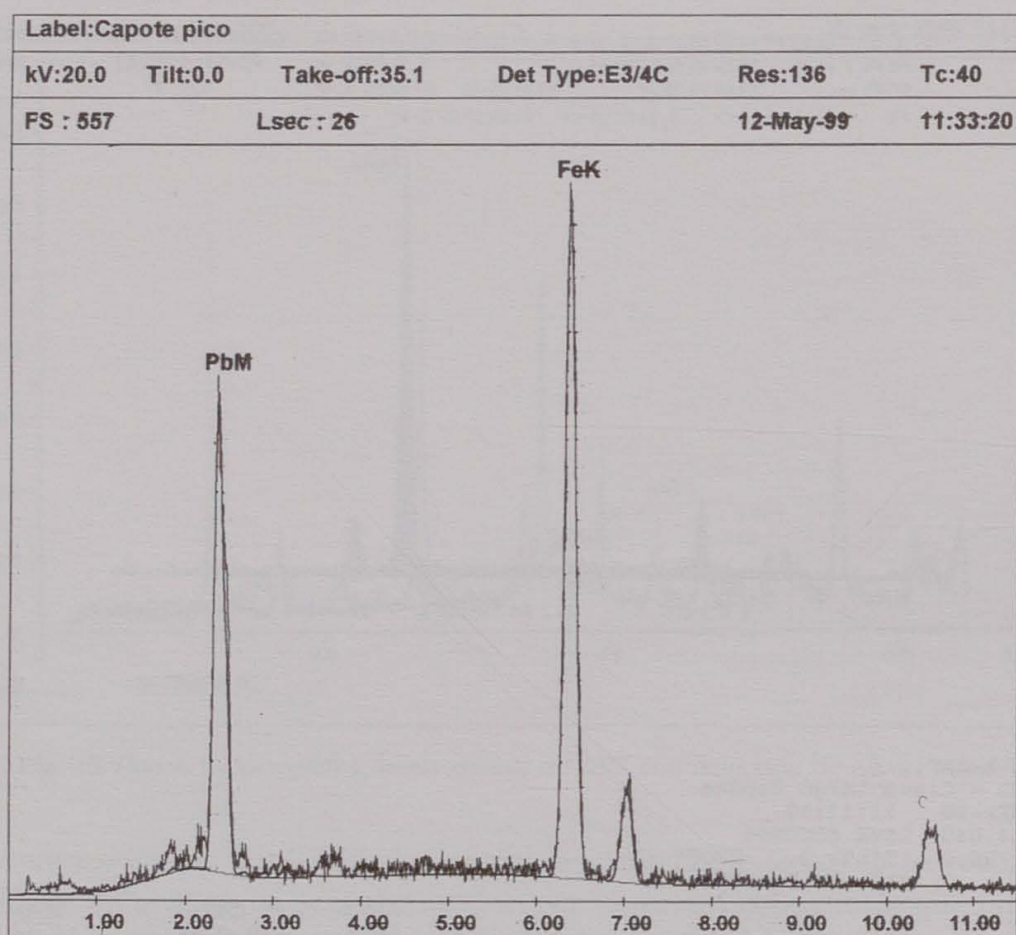
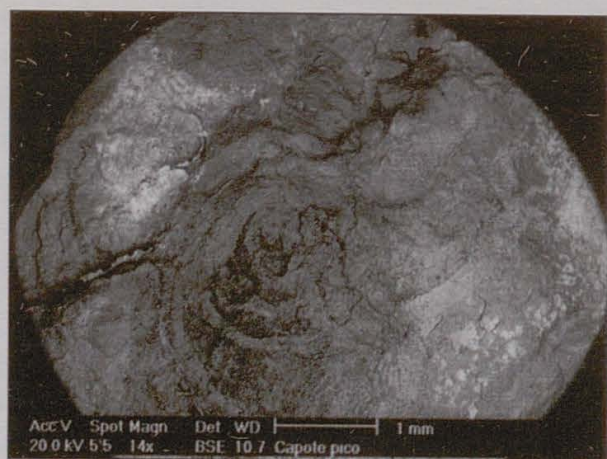
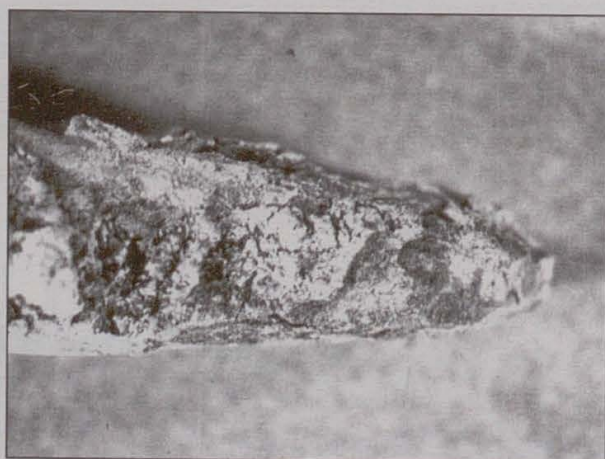
En cuanto al martillo tajadera (denominado en las gráficas y espectrograma pico), la investigación se ha producido a partir de una sola muestra; teniendo en cuenta la integridad del objeto no era viable provocar la toma de otra lasca, puesto que el martillo, como ya comprobamos en las placas radiográficas, mantenía casi intacta la película externa original, ahora transformada en una capa muy homogénea de magnetita. En la microfotografía (Fig.17) se puede observar el desprendimiento de la esquirla desde un cráter de corrosión localizada, con las microfisuras típicas provocadas por el aumento de volumen de los óxidos, que han crecido a la manera de una corteza de árbol. La escamación se ha producido por los empujes de los cristales de minerales de hierro desde el núcleo hacia el exterior, pues se observan las líneas de esta mayor presión así como la microexfoliación consiguiente.

En la gráfica del análisis de EDX extrañamente no aparecen restos de Cl, sino sólo compuestos de hierro; por tanto cabe la posibilidad de que en este punto de la pieza la escamación la hayan provocado los oxihidróxidos en su crecimiento volumétrico o bien que los cristales de hierro con iones cloro se hayan quedado adheridos en la pieza. Sin embargo, lo que nos ha parecido más destacable es la presencia de Pb que se reconoce en los puntos más brillantes del documento gráfico, ubicados por tanto en zonas fisuradas muy externas. Además, en peso atómico % tiene una notable relevancia.

**Figura 17.** Martillo Tajadera (pico). Análisis de MEB con EDX, y detalle óptico del foco de corrosión en la punto donde había inclusiones de Pb.

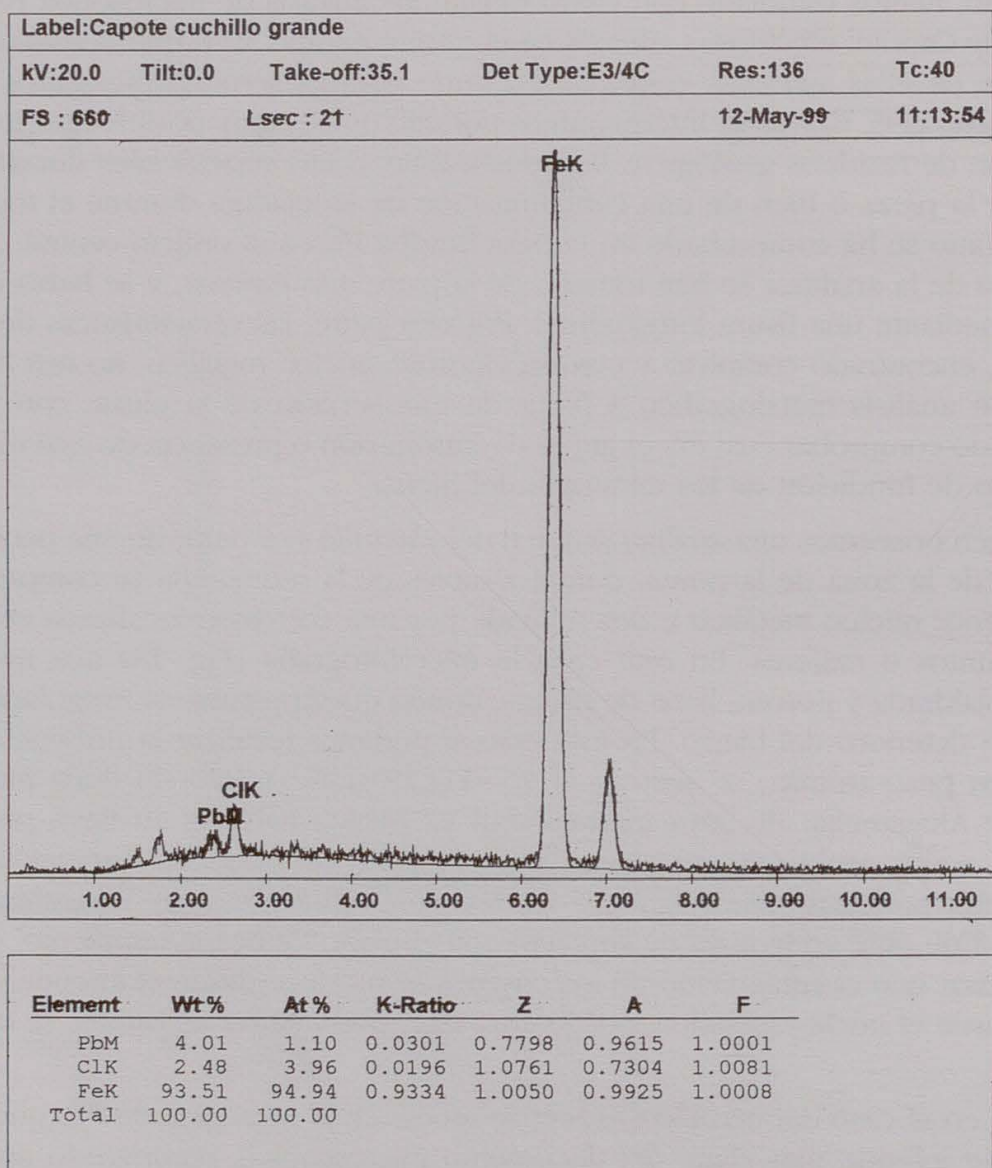
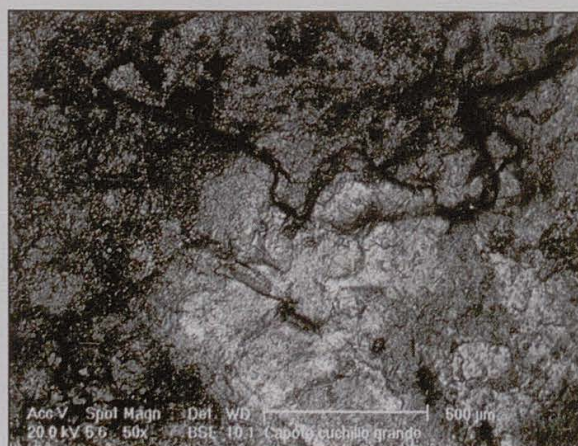
También poseemos una análisis puntual del *Cuchillo 1*, a partir de una pequeña lasca desprendida de la zona de la punta, donde a través de la radiografía se comprobaba una zona con menor núcleo metálico y determinada por una corrosión localizada en forma de pequeños puntos o cráteres. En este caso la microfotografía (Fig. 18) nos muestra una superficie hojaldrada y porosa, llena de fisuras, donde queda patente la irregularidad de los productos de deterioro del hierro. En este caso sí pudimos localizar la presencia de iones de Cl, que en peso atómico se acercan al 4% (Fig.18 gráfica). Ello sin duda manifiesta la presencia de Akaganeíta, de cuya inestabilidad ya hemos hablado en línea precedentes, causa de los serios problemas de piezas como ésta. En un mapa de dispersión de Cl en toda la muestra pudimos comprobar que los focos clorurados estaban concentrados en la parte superior de ésta, en la línea de contacto con el plano de desprendimiento, por lo que nos hace pensar que el crecimiento de los cristales se produce desde el interior, esto es alimentados desde el núcleo metálico, por lo cual éste, o al menos las fisuras, se encuentran infectados.

Como en el caso del martillo tajadera se reconoce la presencia de Pb, que se localiza en la parte inferior, más clara, del documento microscópico, recorriendo un plano de fisura; porcentualmente en peso atómico no es alta, entre el 1,1 y 2,81% (en segundo análisis EDX). A la luz de este nuevo dato, cabe modificar la argumentación referida en líneas precedentes sobre el origen de este metal, ya que el cuchillo no ha sido una herramienta del herrero. Por tanto, habría que concluir que estos compuestos de Pb podrían haberse introducido a partir de los componentes geológicos disueltos en el agua, fácilmente difundidos a partir de las microfisuras que genera el cambio volumétrico y estructural de la corrosión de los productos de alteración del hierro.

**Fig. 18.** Cuchillo Gráfica de MEB con análisis de EDX de elementos de la corrosión, y microfotografía de productos agrietados.

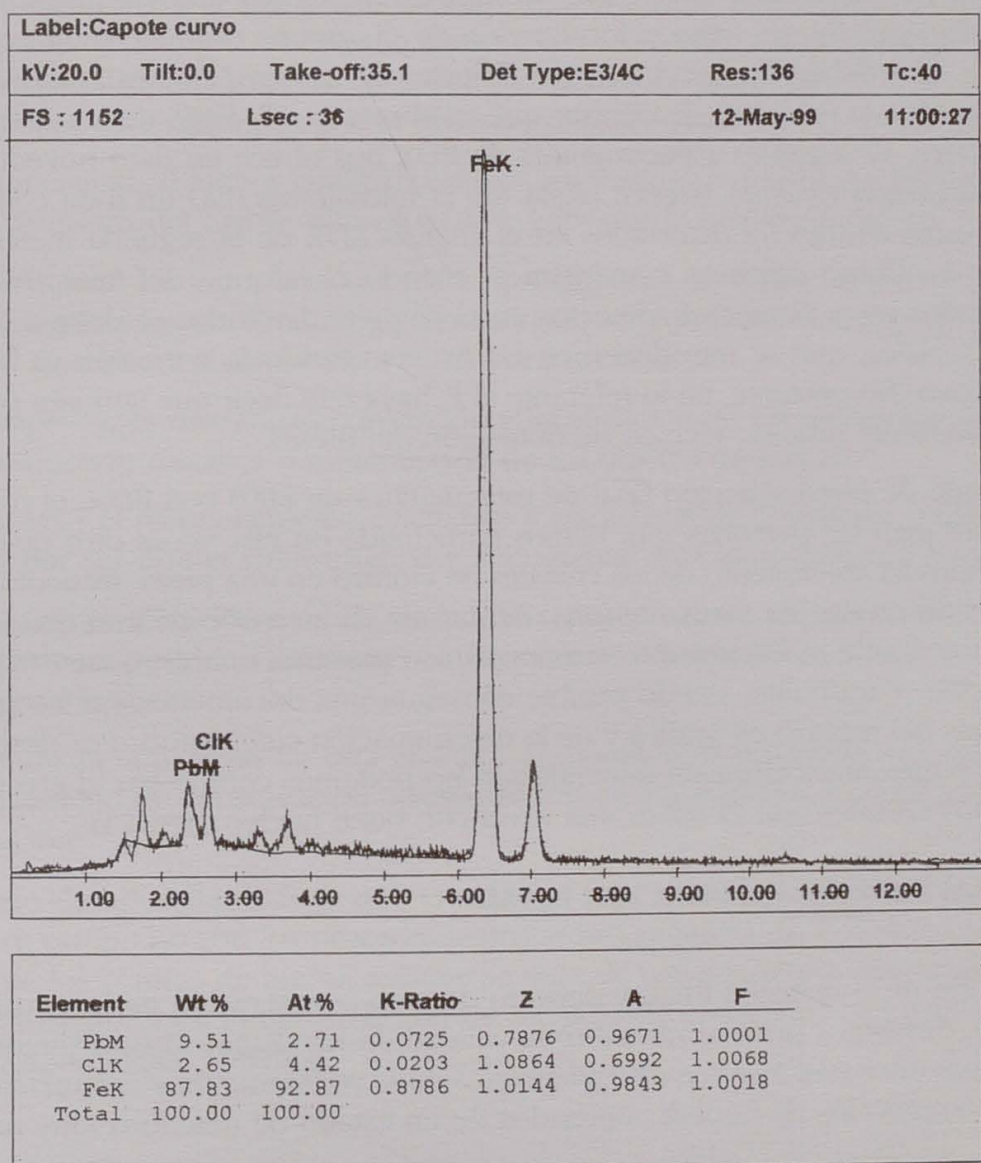
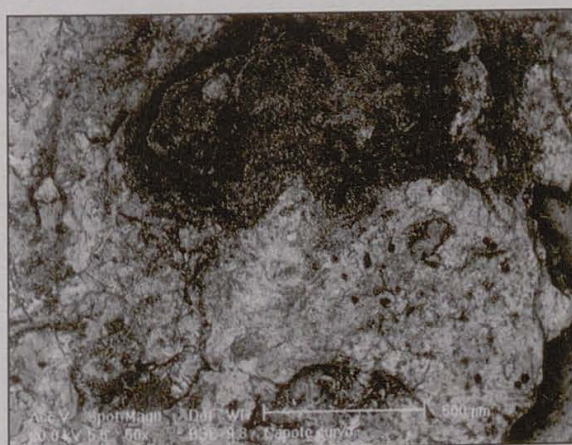
En cuanto al vástago curvo, hemos contado con un lámina tomada de la zona intermedia, donde aún conserva parte del núcleo metálico. Como vimos en su momento mediante la metalografía se había podido reconocer el tipo de material metálico, un acero hipoeutectoide, así como el catálogo, la forma y la evolución de óxidos y oxihidróxidos de hierro que integraban el paquete de la corrosión, así como la forma y evolución de éstos. El aspecto de la muestra es poroso con múltiples fisuras y áreas de agrietamiento, fruto de la presión mecánica ejercida desde el interior y de las contracciones debidas a la pérdida de agua (Fig.19).

**Fig. 19.** *Vástago curvo*. Análisis de MEB con EDX, y detalle óptico del foco de corrosión en la punto donde había inclusiones de Pb y Cl.

Ahora con MEB ha sido posible determinar elementos que entonces no se habían detectado. Especial interés tiene la localización de Cl, en una cantidad muy notable, 4,42% de atómico, que deben integrarse en los cristales de Akaganeíta, tan responsables de la corrosión localizada en forma de cráteres que se observan a lo largo de la superficie de esta pieza de hierro. El segundo espectrograma de EDX nos ofrece un dato novedoso, pues se ha localizado (zona oscura inferior izqda. de la microfotografía) un foco con carbonatos y fosfatos; éstos últimos ya detectados en el análisis EDX de la segunda metalografía más arriba referida. Como entonces comentamos, citando el informe del Prof. Criado, la presencia de todos estos elementos inmersos en el paquete de óxidos se deba a la llegada de aguas intersticiales, que se introducen en las fisuras cuando la corrosión ya ha hecho un trabajo efectivo. No obstante, en lo referente al P, haya que decir que también pueda deberse a un residuo del proceso técnico de obtención del hierro.
