## **EL PROCESO DE RESTAURACION Y CONSERVACION DE UN CONJUNTO DE ARMAS DE HIERRO. APROXIMACION A SU ESTUDIO TECNOLOGICO Y CULTURAL**

JOAQUIN BARRIO MARTIN  
DPTO. DE PREHISTORIA Y ARQUEOLOGIA.  
UNIVERSIDAD AUTONOMA DE MADRID

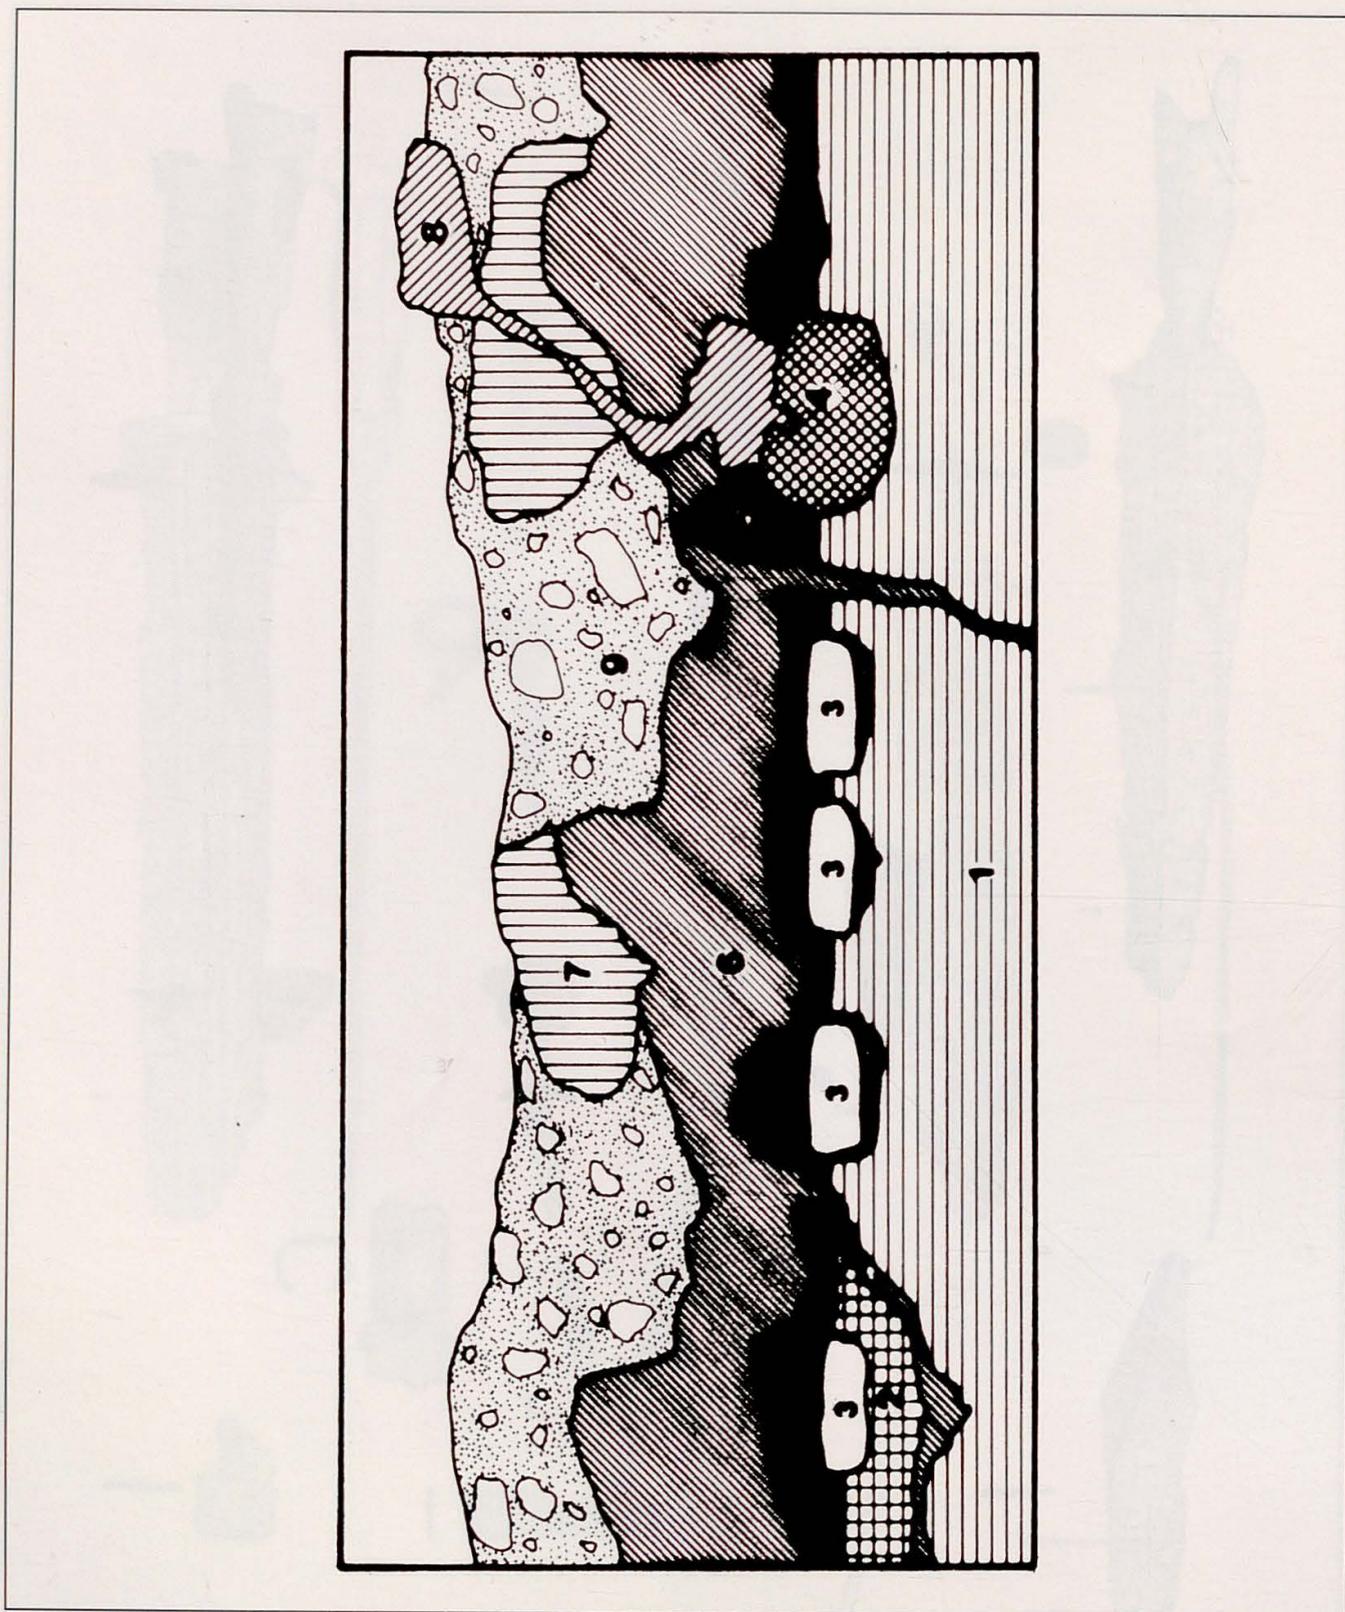
Así pues, para determinar su estado de conservación se han examinado las piezas con una lupa binocular de pocos aumentos, obteniendo un resultado positivo, que dejamos constancia en la estratigrafía dibujada al respecto (Fig. 4). Seguramente hubiese sido de enorme interés efectuar una radiografía de cada pieza con el fin de reconocer la profundidad de la corrosión o las posibles fracturas internas; la fácil penetración de los Rayos X a través del óxido de hierro disponen a este método como el más eficaz para rastrear minuciosamente la presencia de motivos decorados, y en especial para los damasquinados subyacentes bajo la capa de productos de corrosión y, por tanto, ocultos a la vista (Plenderleith, H.J., 1967, 210 y 313-314; Hours, M., 1980; Rovira Llorens, S., 1985, 17; Amitrano Bruno, R., 1985, 31). La precariedad de medios técnicos de investigación que sufren habitualmente nuestros centros docentes truncó esta posibilidad.

A consecuencia de la culminación de este proceso de la corrosión muchos de los objetos de nuestro conjunto han perdido algunas de sus partes, bien sea las antenas atrofiadas en las espadas, bien la punta y los filos en espadas y lanzas, bien las chapas de la vaina,.... La elevada mineralización de estas partes (¿es posible que a causa de un mayor tratamiento de forja?) les ha convertido en elementos de suma fragilidad, y por tanto más susceptibles de desaparecer que el núcleo interno. Algunas piezas que analizamos sólo mantenían lo que vulgarmente se denomina "raspa" (Fig. 3[b.6]). Aquí la superficie original no se encuentra oculta, sino que ha desaparecido en su totalidad. En contadas ocasiones se ha podido rescatar esta película superficial, y además siempre mineralizada, convertida en una capa de magnetita, que por otra parte, se desprendía con facilidad en escamas; otras veces en exfoliaciones sólo unidas a la estructura por una cama de tierra (Fig. 4[6]).

les utilizados en la realización de esta técnica así como el sacrificio de los componentes férreos en favor de aquellos, induce a pensar que ha sido su propia corrosión la que les ha hecho desaparecer, aunque los focos de cloruro en el caso de los filamentos de bronce tenderían progresivamente a ello (Fig. 4[4]).

Fig.4. Estratigrafía de los productos de corrosión de la empuñadura de la espada larga del conjunto A. 1.Núcleo de hierro con estructura metálica. 2.Escama mineralizada. 3.Hilos de plata de la decoración embutida de ataugía. 4.Hilo de bronce de la decoración. 5.Capa de magnetita estable de color negro. 6.Oxidos e hidróxidos de hierro inestables y penetrantes por las fisuras. 7.Carbonatos de hierro - limonita- de gran porosidad. 8.Cloruros de cobre. 9.Tierras adheridas cementadas con óxidos.

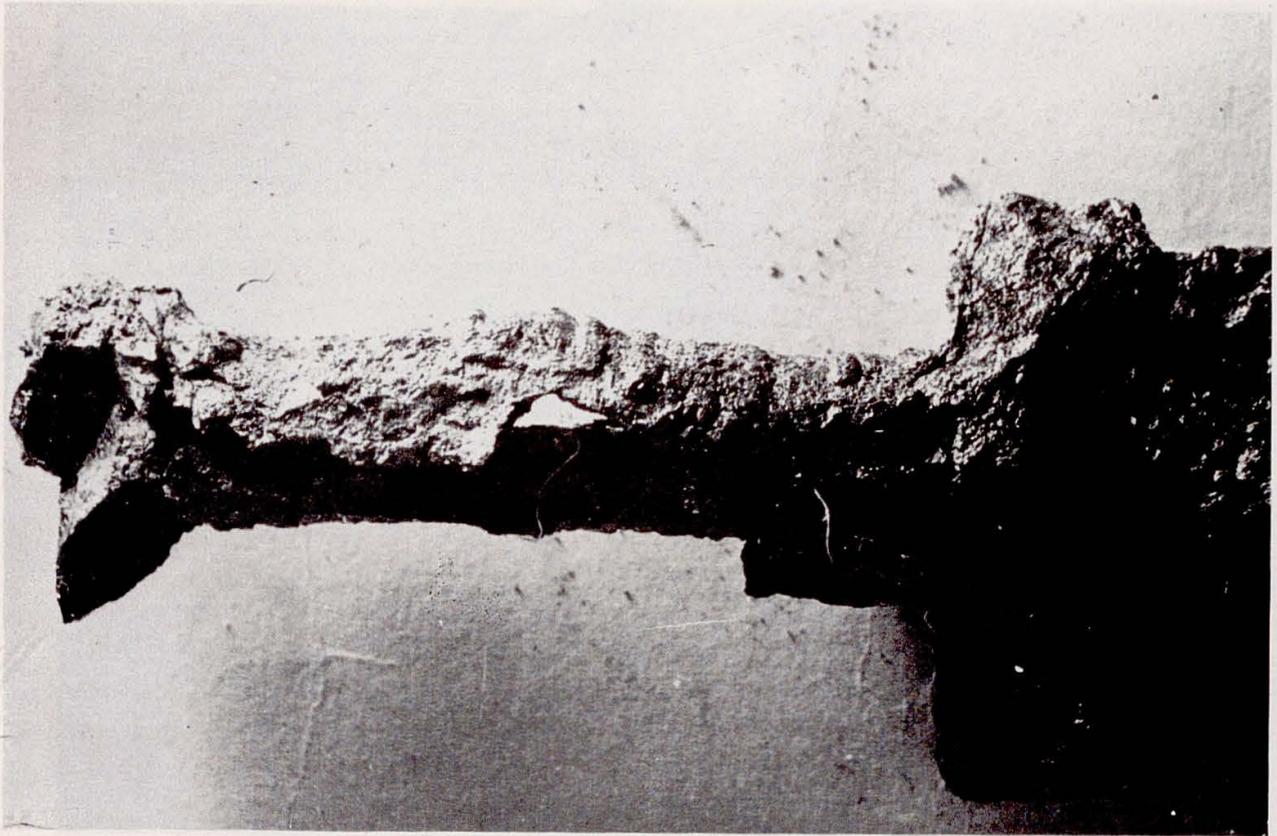
Lám.I.- a.Estado inicial de empuñadura de la espada B.1.  
b.Proceso corrosivo de la hoja de la misma espada, antes de la restauración.

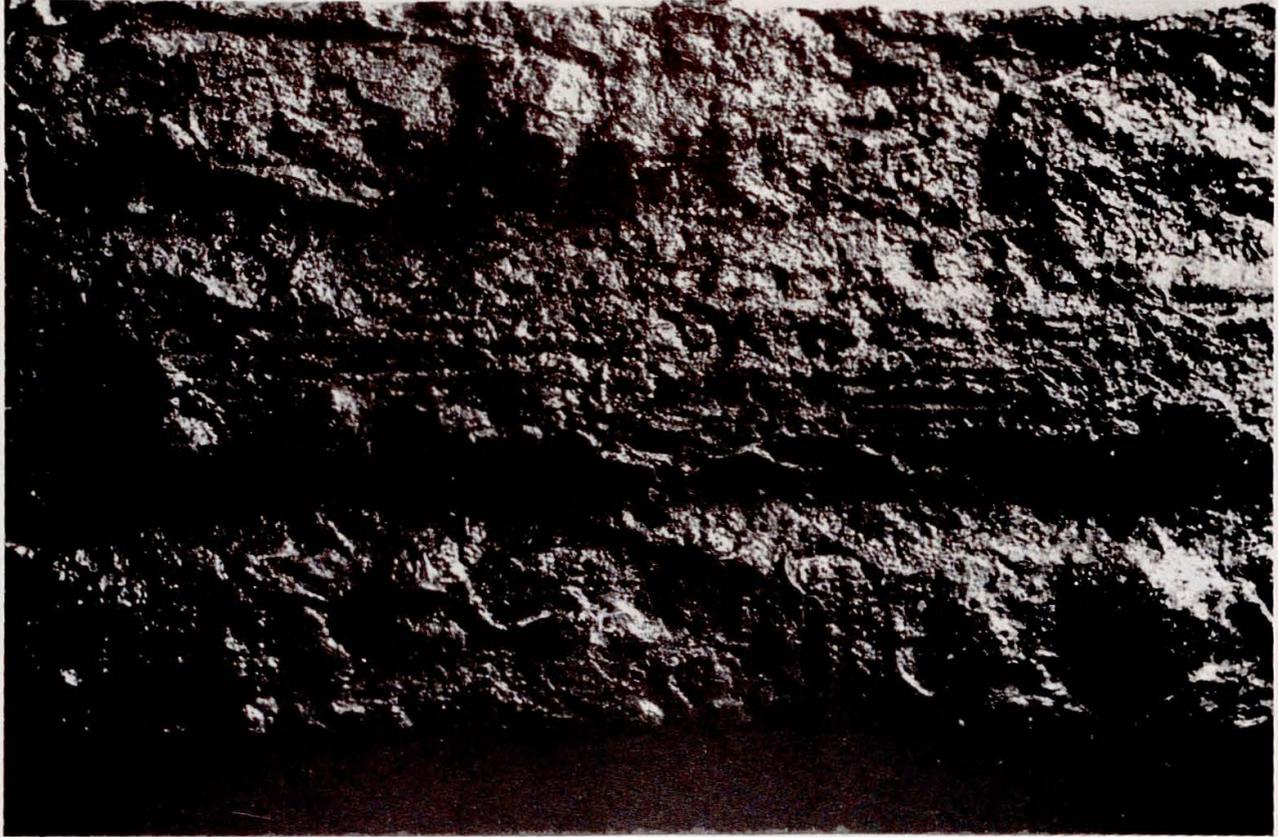
Lám.II.- a.Detalle ampliado del tipo de corrosión de la hoja de la espada B.1. b.Aspecto del escamado y la fragmentación de la punta de la misma espada.

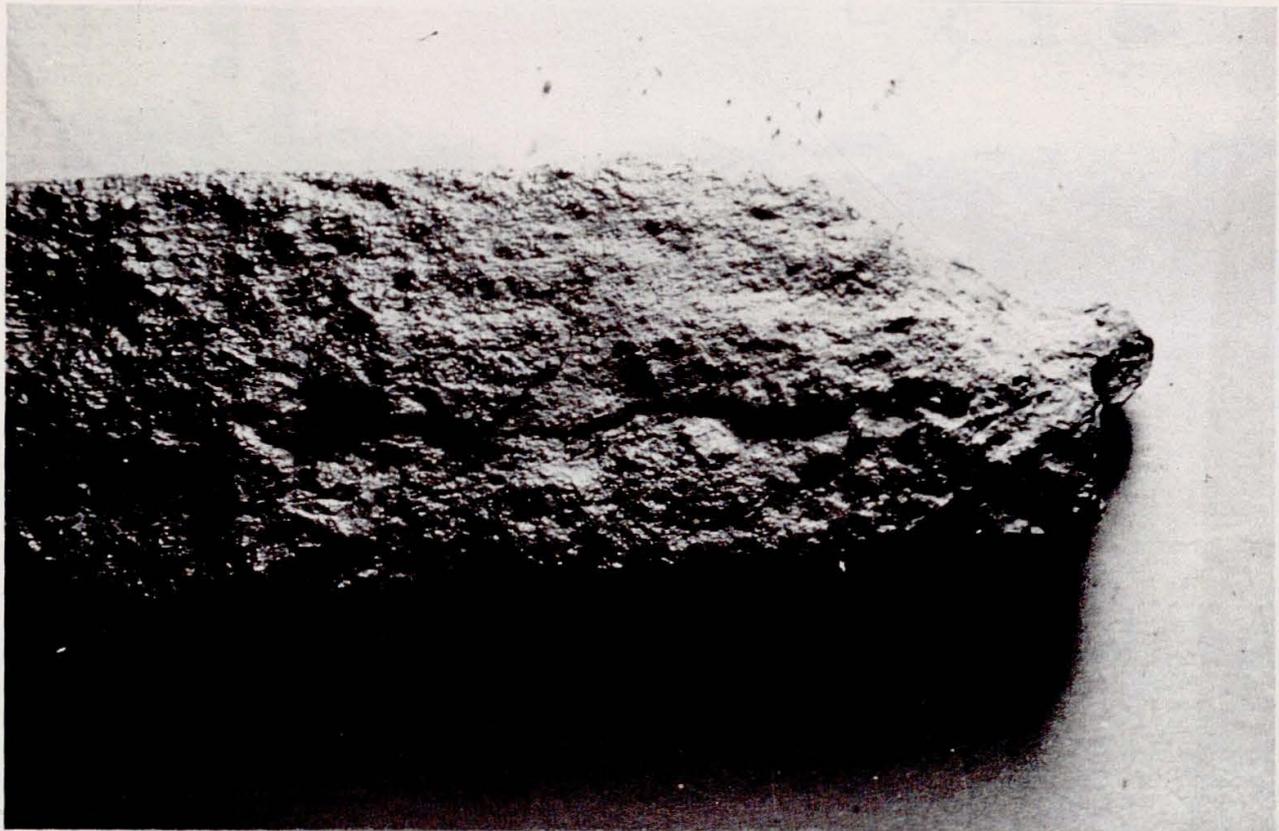
#### **4. Fragilidad y fragmentación** [Lám. II(b), y IV(a)]

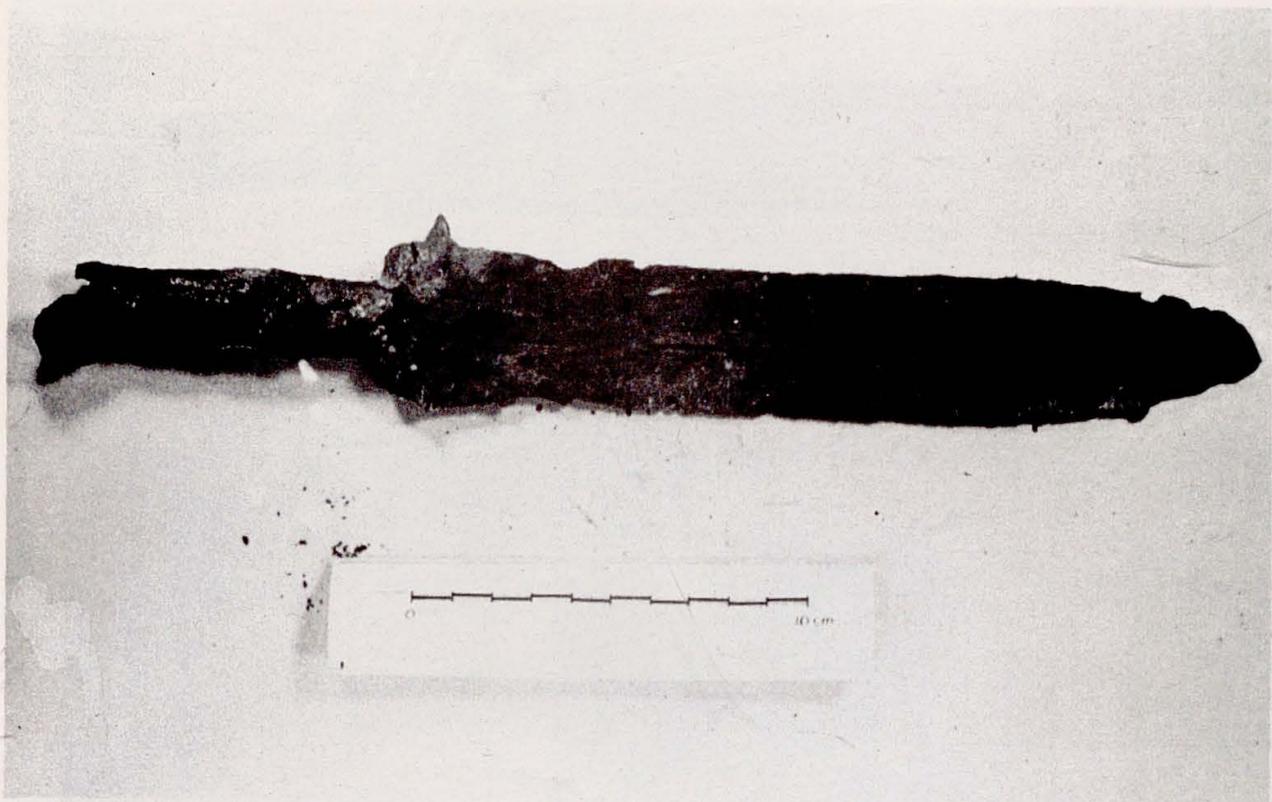
Lám.III.- a.Estado inicial antes de la restauración de la espada B.2. b.Detalle ampliado de sus productos de corrosión.

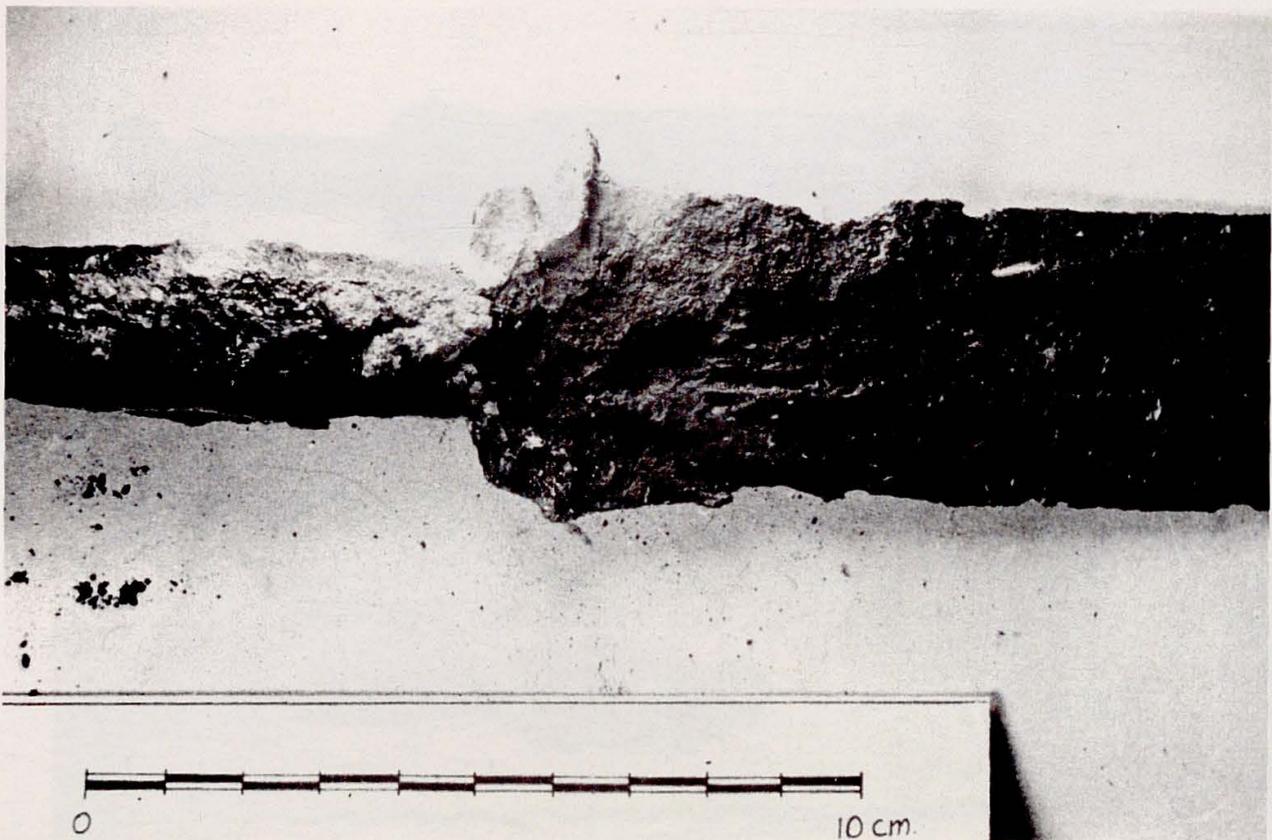
En el momento de iniciarse el tratamiento el proceso de corrosión parecía poco activo, aunque no se podía descartar su acción en algunos focos. Como resultado lógico de esta actuación del fenómeno corrosivo el metal se encontraba en buena medida mineralizado, pero no afectando a todas las piezas por igual, sino que dependía del espesor de la lámina férrea en que cada objeto estuviese confeccionado. Así, las cañas de las vainas (Lám. IV.a), las antenas atrofiadas de la espada 2 del grupo B (Lám. III.a), la empuñadura tubular de la espada 1 del mismo grupo (Lám. I.a), o la placa decorativa de la vaina del grupo A, presentaban una estructura completamente mineralizada, donde el imán no se adhería o lo hacía escasamente. Cuando la lámina de hierro era de mayor espesor, como sucede en la hoja, la guarda o el pomo de las espadas, aún subsistía una parte de su núcleo metálico, pero nunca más allá de la mitad o un tercio de éste. Sólo en el caso de la empuñadura ochavada de la espada 2 del grupo B el núcleo era considerable (Lám. III.b).

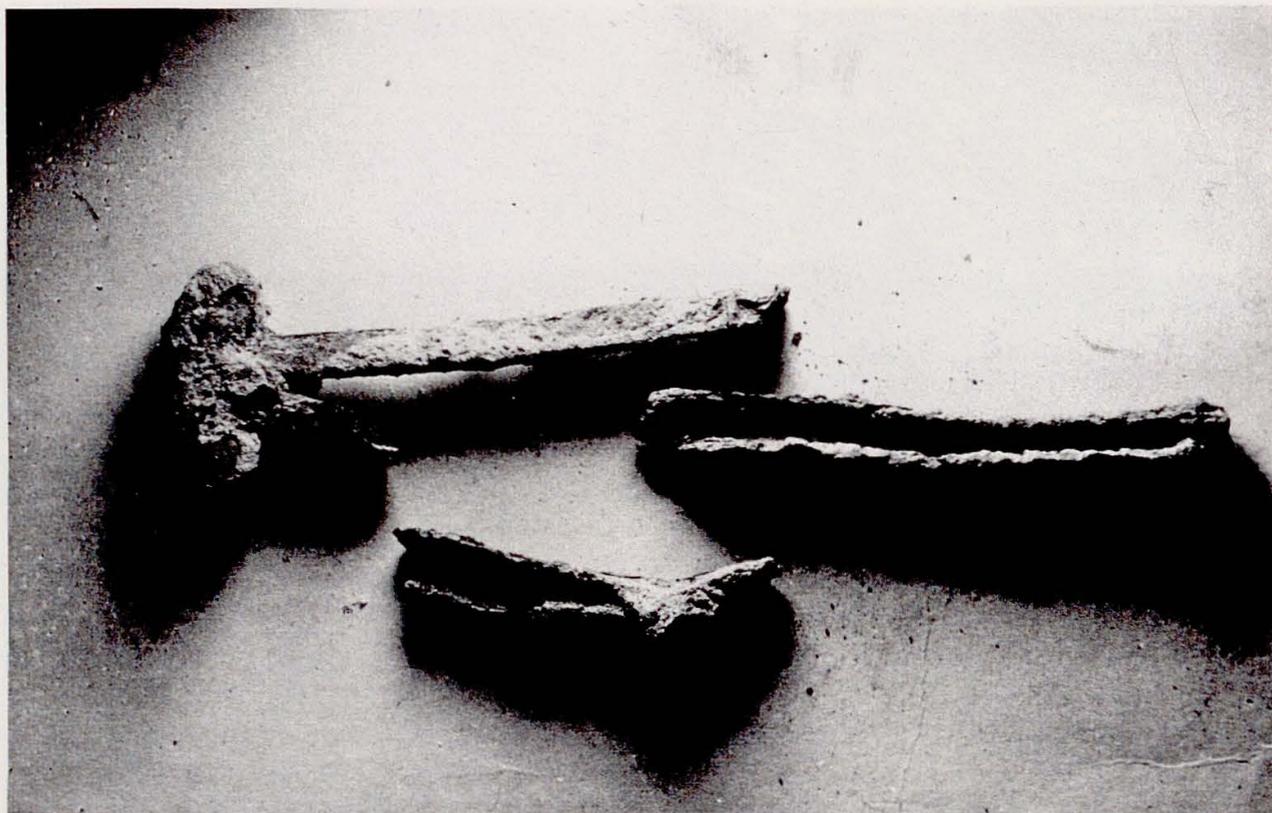
Lám.IV.- a.Estado de conservación y fragmentación de las cañas de la vaina de la espada B.1. b.Estado antes de la restauración de la lanza B.5.

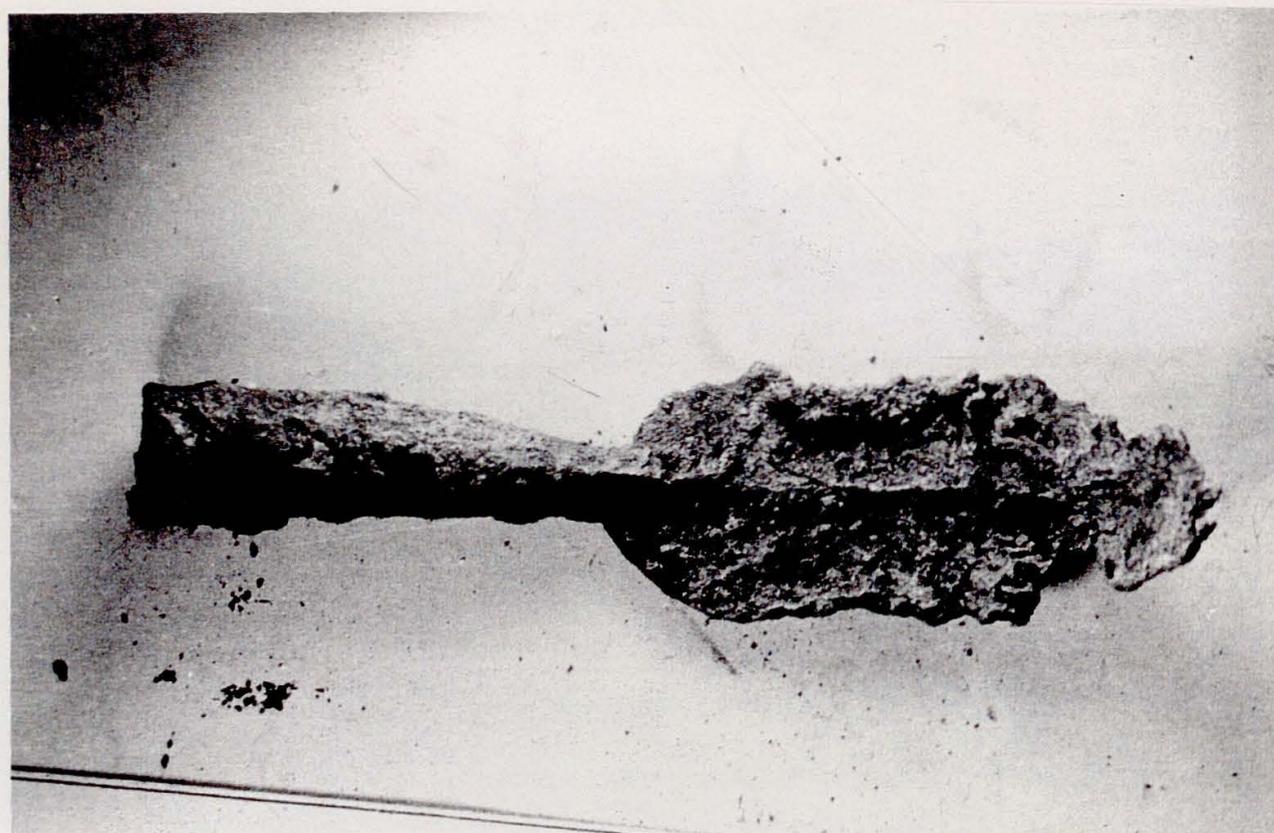
Así mismo, tampoco son ajenas al surgimiento de dichos productos de la corrosión las deformaciones intencionadas de las piezas llevadas a cabo en el rito de incineración del cadáver. Las zonas del armamento que soportaron esta máxima tensión se han convertido en las preferentes y más atacadas del efecto corrosivo (Lám. IV[b]; fig. 3 [b.5]).
