MetalEspaña 2020/2021

III Congreso de Conservación y Restauración del Patrimonio Metálico

Estrategias innovadoras para la conservación preventiva de los objetos metálicos en colecciones de museos

Innovative strategies for the preventive conservation of metallic objects in museum collections

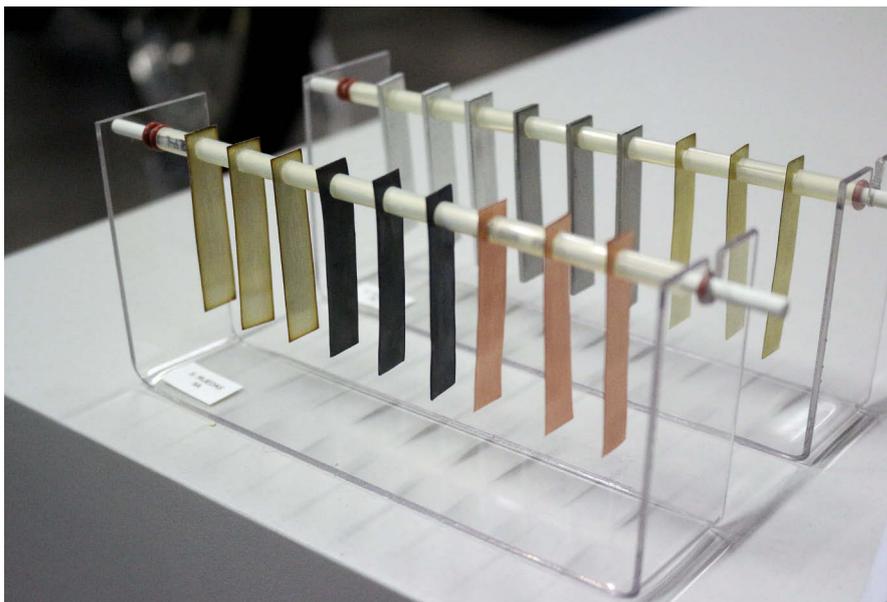
Figura 1. Ejemplo de bastidores colocados en la sala «Ruedas» de MUNCYT Alcobendas durante el período de exposición

Figure 1. Example of holders placed in the “Wheels” room at MUNCYT Alcobendas during the exhibition period

En el proyecto COMPACT², basándonos en la metodología y la experiencia del proyecto AIRARTE, se realizó la evaluación de diferentes ambientes por medio de probetas metálicas, concretamente, en las tres sedes del Museo Nacional de Ciencia y tecnología (MUNCYT): Alcobendas, A Coruña y el almacén de Delicias. En esta ocasión, la exposición de las probetas se realizó durante nueve meses y se ampliaron los metales expuestos: además de plata, plomo y cobre, se expuso acero al carbono, aluminio y latón como metales más representativos de las colecciones científico-técnicas del museo (figura 1).

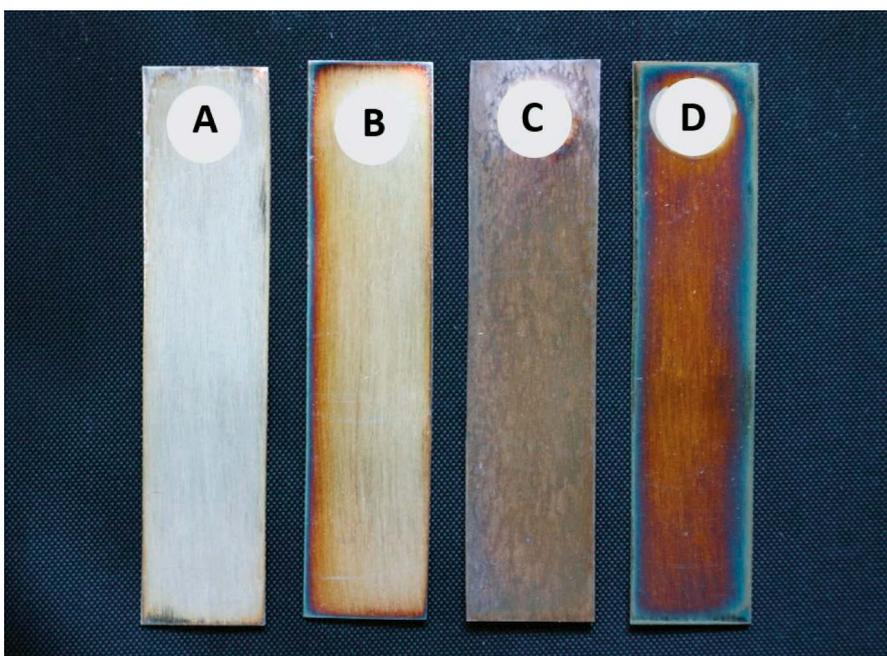
Figura 2. Diferencias de color tras la corrosión de la plata en diferentes ambientes. A. Probeta expuesta bajo un objeto cubierto con papel libre de ácido en el almacén MUNCYT Delicias. B. Probeta expuesta en una vitrina con variedad de objetos en MUNCYT Alcobendas. C. Probeta expuesta en una sala abierta en MUNCYT Coruña. D. Probeta expuesta en sala abierta del almacén de MUNCYT Delicias

Figure 2. Colour differences after corrosion of silver in different environments. A. Coupon exposed under an object covered with acid-free paper. B. Coupon exposed in a showcase with a variety of objects in MUNCYT Alcobendas. C. Coupon exposed in an open room at MUNCYT Coruña. D. Coupon exhibited in an open room in the MUNCYT Delicias warehouse

En cuanto al almacén de MUNCYT Delicias, los resultados son más divergentes; se han identificado notables diferencias entre la corrosividad del ambiente en sala (hasta IC₃ y una diferencia de color de $\Delta E^* = 52$) para la plata), seguido de forma decreciente por el interior de un almacenaje compacto, con un gran número de piezas de materiales variados sin separación y, por último, por objetos almacenados fuera de los compactos y protegidos con papeles libres de ácido, que se han categorizado por lo general con IC₁ e IC₂ dependiendo del metal.

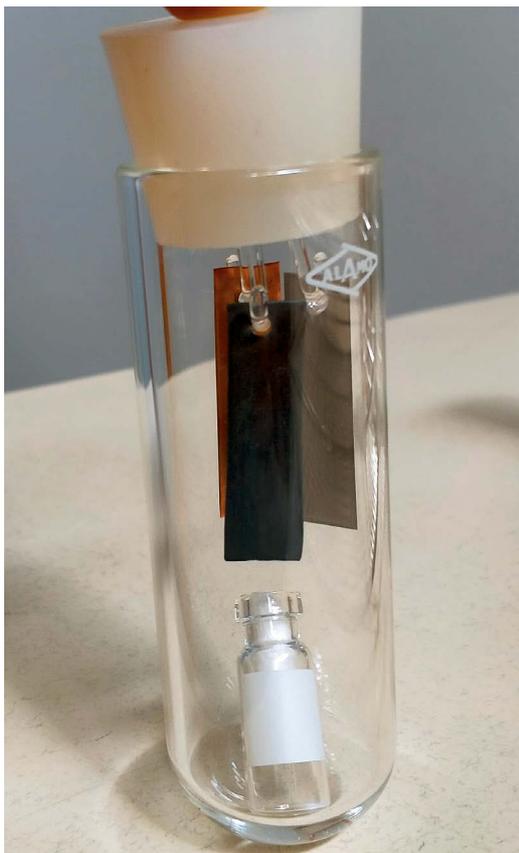
Figura 3. Prototipo de tubo «3 en 1» para realizar el test de Oddy. Preparación de un test blanco de referencia

Figure 3. Prototype tube for the Oddy test. Preparation of a reference blank test

Es un ensayo de corrosión acelerada introducido por Andrew Oddy en los años 70 del pasado siglo en el British Museum, con el objetivo de identificar los materiales susceptibles de emitir COVs (Oddy, 1973). Su metodología ha sido modificada y actualizada a lo largo del tiempo con el objetivo de optimizar el procedimiento, aunque no está normalizada. Una alternativa es el procedimiento «3 en 1» (Thickett y Lee, 2004) que consiste en colocar una probeta de plata, cobre y plomo en un mismo tubo de cristal cerrado, junto con 2 g del material a analizar y un vial con 0,5 ml de agua destilada para mantener el ambiente saturado de humedad, y someterlo a una temperatura de 60°C durante 28 días (figura 3).

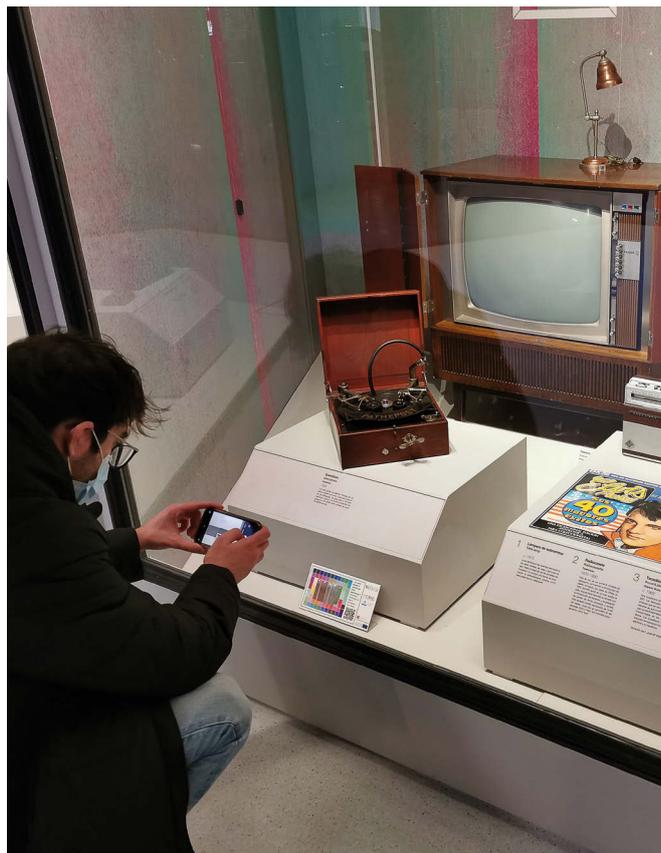
Figura 4. Visitante del MUNCYT Alcobendas realizando una fotografía al panel diseñado para monitorizar el cambio de color a través de la App MIPAC-CM

Figure 4. Visitor at MUNCYT Alcobendas taking a photograph of the panel designed to monitor colour changes through the MIPAC-CM App

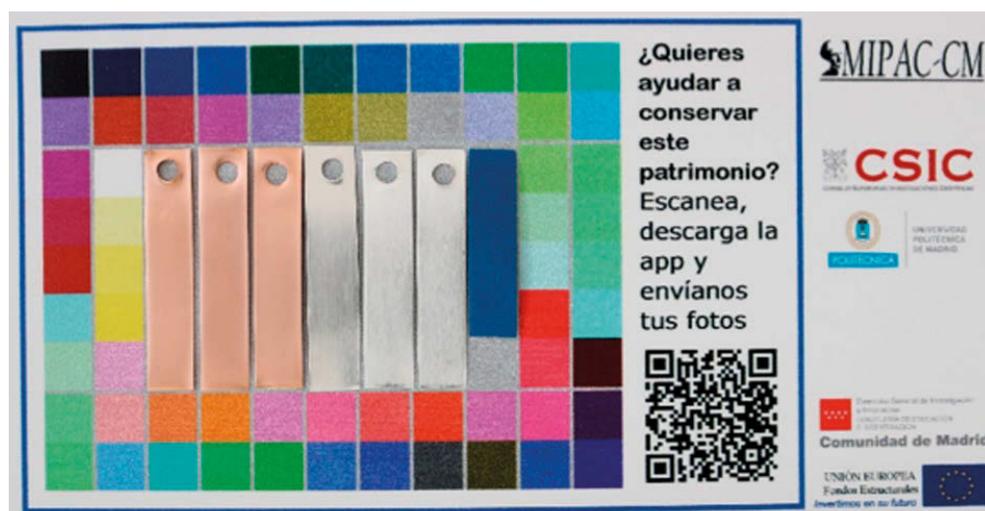
Figura 5. Ejemplo de panel con la carta de referencia y las probetas de plata y cobre que actúan como dosímetros para poder llevar a cabo la monitorización

Figure 5. Example of a panel with the reference chart and silver and copper coupons acting as dosimeters for monitoring purposes

Una vez que las fotografías son subidas con la App, se calibran utilizando una carta de colores con 64 coordenadas cromáticas en el espacio de color sRGB y se van monitorizando las diferencias de

color de las probetas respecto al primer día de exposición (Barbero-Álvarez, Menéndez y Rodrigo, 2020). De esta forma, se pueden extraer los datos de las variaciones de color con el tiempo permitiéndonos detectar si se está produciendo corrosión en los dosímetros de alguna vitrina y por tanto existen emisiones de sustancias corrosivas (Ramírez Barat *et alii*, 2021). Actualmente esta estrategia se está ensayando en varias localizaciones del MUNCYT Alcobendas y A Coruña, en el Museo Nacional de la Ciencia y la Técnica de Cataluña (MNACTEC) y en las vitrinas de la Facultad de Ciencias Químicas de la UCM, donde se han colocado una serie de paneles (figura 5) con la carta de color de referencia, un código BIDI que nos permite localizar en qué vitrina está situado el dosímetro, varias probetas de plata y cobre, y un indicador de pH.
