# MetalEspaña 2020/2021

## III Congreso de Conservación y Restauración del Patrimonio Metálico

# Patrimonio Industrial en el Museo de la Fábrica Nacional de Moneda y Timbre de Madrid. Su conservación

## Industrial Heritage in the Museum of the Fábrica Nacional de Moneda y Timbre of Madrid. Its conservation

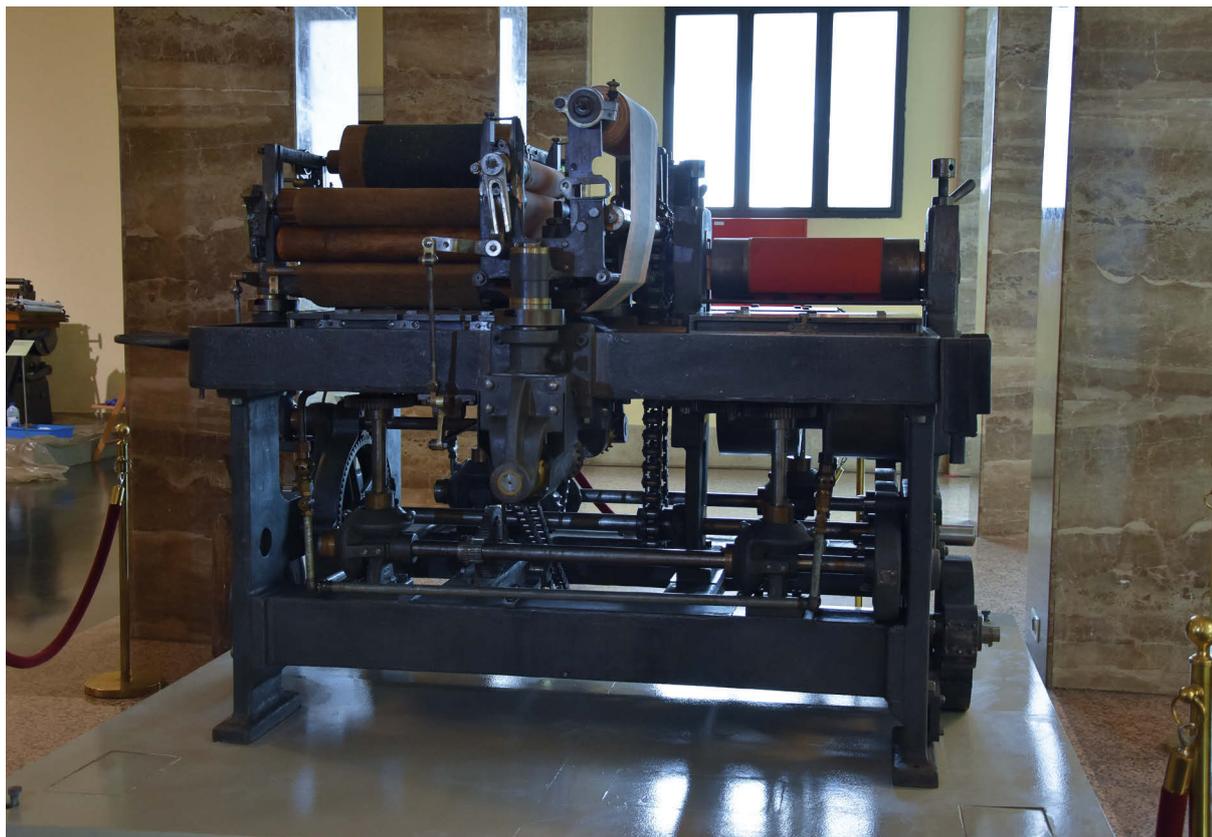
Esta máquina (figura 1) se compró en 1923, para lo cual se desplazó el administrador general de la Fábrica a los EE. UU. En esos años, ese tipo de máquinas eran la maquinaria estándar de impresión de billetes del Bureau Engraving (la imprenta del Gobierno Americano) para los billetes de banco. Seguramente, en su momento era la máquina calcográfica más empleada para la impresión de billetes y sellos de correos.

Los principales agentes de deterioro que encontramos en esta máquina fueron una gran capa de suciedad superficial, bastante generalizada por todo el objeto, con una naturaleza, en su mayoría, grasa derivada del uso de la misma. Capa gruesa por acumulación en el tiempo.

Lo más destacable son las diversas capas de repolicromados que presentaba. Una vez entraban en la fábrica se las cubría con una capa de color institucional y sobre este se han ido aplicando sucesivamente para su «higienización», llegando con un gran número de estratos pictóricos al museo.

**Figura 1.** Fotografía de la máquina Hoe una vez intervenida

Primeramente se llevó a cabo una limpieza superficial, y se realizó un estudio de estratos a través de catas en diversas zonas de la máquina. Con ello se pudieron determinar las diferentes policromías que ha tenido la máquina a lo largo de su historia. Con los resultados obtenidos, y junto con el departamento de Conservación del Museo, se decide retirarlas y llegar a la base metálica.

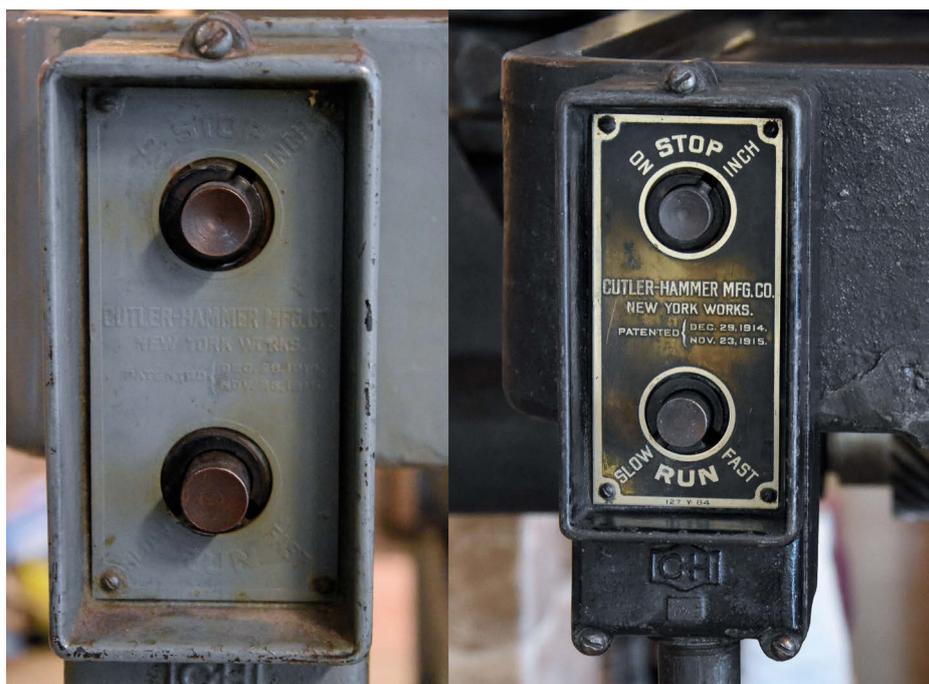
En esta máquina en concreto estas capas ocultaban la riqueza estética con la que fue creada en origen. Estas capas a su vez presentaban pérdidas que en algunos momentos formaban un desnivel destacable.

**Figura 2.** Fotografía de comparativa antes y después de quitar los repolicromados  
**Figure 2.** Comparison photography before and after removing the repolichromeds

Se optó por esta opción con la finalidad de recuperar el aspecto original que tenía, dejando a la vista el acabado pavonado de todo el cuerpo de la máquina. En este caso la eliminación de las capas sacaba a la luz también la diversidad de acabados metálicos, y otros elementos que habían quedado ocultos devaluando su aspecto (figura 2).

La eliminación de las diferentes capas de policromía se realiza a través de una limpieza física con bisturís y escalpelos, hasta que se llega a la mínima capa antes de entrar en contacto con el metal. Se finaliza la eliminación de capas cuando a través de papetas con una mezcla alcohólica (etanol + metoxipropanol + isopropanol 2:2:1), que se va variando en proporción según las zonas a tratar. Una vez limpios los metales, se lleva a cabo una eliminación de las capas de óxido activas a través de métodos mecánicos, sin llegar al núcleo del metal, y se procede a inhibir aquellas zonas que presentaban óxidos

activos. Para los metales de base hierro se usa ácido tánico en agua al 7 %, y para los metales de base cobre benzotriazol en alcohol al 2 %. Se aplica una capa de protección de Paraloid B 72 al 10 % en Dowanol. Se matizan los brillos a través de la aplicación de un barniz comercial satinado en capa fina. En la eliminación de restos de tinta sobre la superficie lúnea se emplean mezclas alcohólicas (etanol + metoxipropanol + isopropanol 2:1:1), y donde encontramos zonas con mayores concreciones, se hizo a través de acetato de metilo.

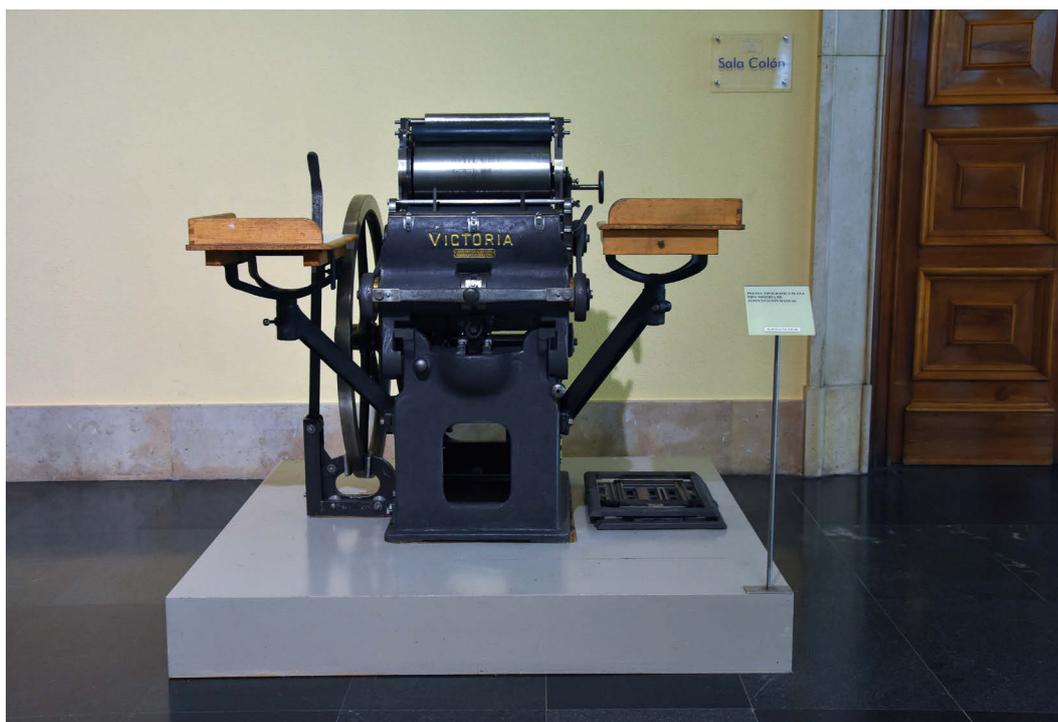
Se desconoce exactamente cuándo fue adquirida esa unidad en concreto (figura 3), pero ya se empleaban profusamente en la FNMT en los años 20 para la impresión de documentos fiscales de tiradas modestas (recibos de contribución y otras tasas de poca utilización). En 1984 aún estaban en producción, aunque se usaban muy poco, debiendo de cesar sus labores poco después.

**Figura 3.** Fotografía de la máquina Minerva una vez intervenida

El protocolo de trabajo es similar al resto de máquinas intervenidas. Se realizó una limpieza superficial eliminando el polvo y todos los depósitos que pueda tener acumulados. Llevamos a cabo una serie de catas en diferentes zonas de la máquina y junto con el departamento de Conservación de la Fábrica Nacional de Moneda y Timbre se consensúa la capa a conservar. En este caso, al igual que en la máquina anterior, se retiraron todos los repintes hasta llegar a la capa original en favor de ese acabado pavonado, y sacando a la luz detalles estéticos de fabricación que se encontraban ocultos.

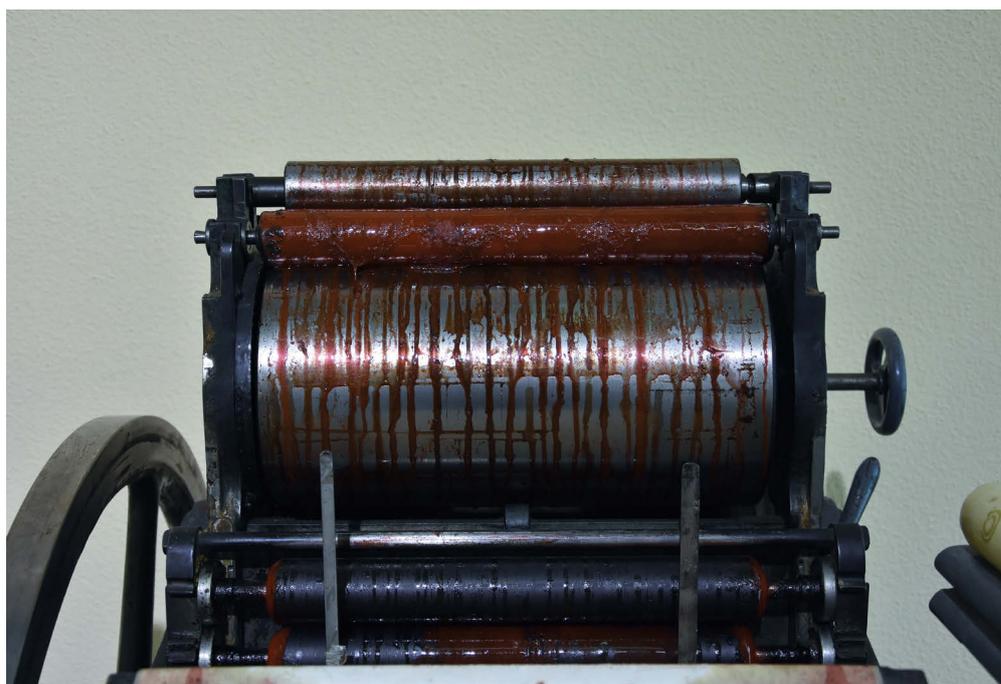
El mayor problema de conservación que presentaba esta máquina, era la degradación que se estaba produciendo en los rodillos. Esta degradación no solo distorsiona estéticamente, sino que también causa daños sobre los materiales en los que se derrama. Presentaba además una capa de suciedad generalizada, y una enorme acumulación de grasa en su parte inferior. Se observaban zonas puntales de oxidación activa, elementos lígneos con una gran acumulación de grasa, pérdidas de policromía de los repolicromados en varias zonas y una enorme cantidad de restos de tinta por toda la máquina (figura 4).

El degradado de los rodillos se produjo por la aplicación de un producto limpiador de la casa Keim que se empleaba en los talleres para que se mantuvieran adecuados durante el trabajo. El problema surgió una vez se aplica el producto y se deja en exposición, provocando que el rodillo se degradara y chorreara por toda la superficie de los rodillos metálicos subyacentes.

**Figura 4.** Fotografía de detalle de degradación de los rodillos

Se opta por retirar el rodillo degradado, así como sus residuos, para que no siga produciendo alteraciones físicas, químicas ni estéticas sobre el objeto. Se sustituye por otro de fabricación reciente de composición y características similares.

El material sintético, que en este caso eran los rodillos, se sustituyó, ya que se encontraban completamente degradados. Se sustituyen por unos nuevos. Los que permitieron la limpieza, que sí que hubo alguno que la permitió, se limpian de manera mecánica y química, en este caso se realizó con etanol.

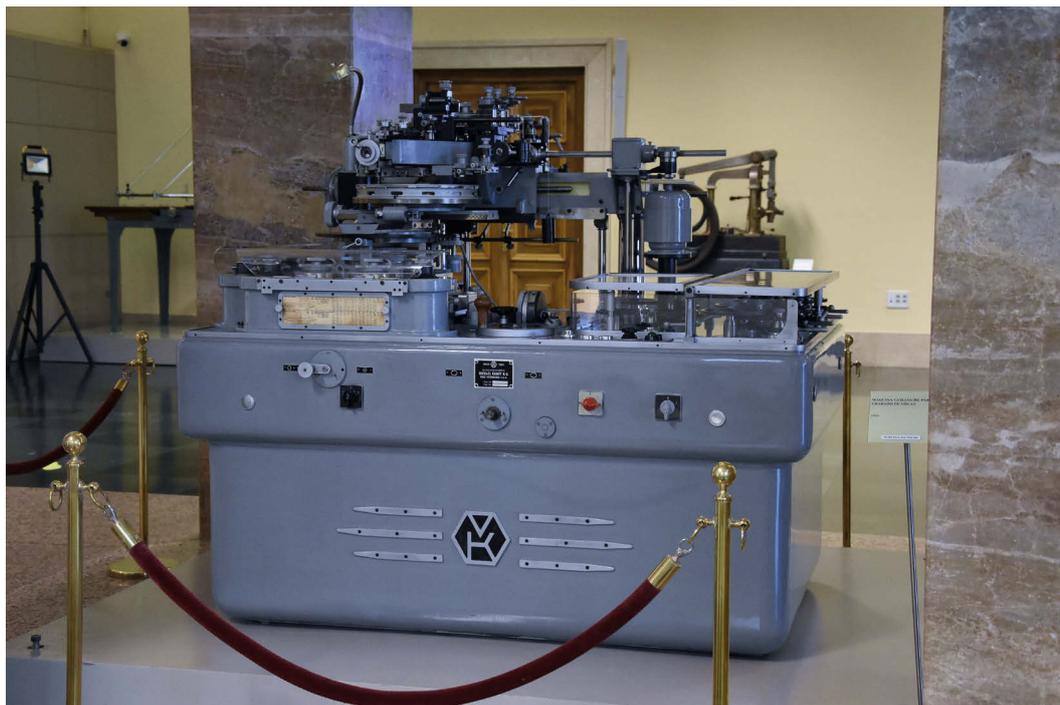
**Figura 5.** Fotografía de la máquina Guilloche una vez intervenida

«La Guilloche» fue adquirida a la vez que la Hoe en 1923 y se usaba para grabar orlas geométricas, llamados *guilloches*, de líneas blanca y negra, que eran empleados como ornamentos de seguridad en los cheques, en los bonos del tesoro, en los billetes de banco y otros documentos de seguridad. Se estuvo usando hasta finales de los años 70. En el momento de su adquisición, era el equipamiento estándar de los fabricantes americanos y británicos (como la Hoe), para la realización de ornamentos geométricos (figura 5).

De las tres máquinas que se han presentado es la que mejor estado de conservación presentaba. Mostraba una capa de suciedad generalizada de polvo y grasa. Se observaron zonas de oxidación activa y grandes acumulaciones de suciedad y restos de tinta en zonas muy puntuales.

En este caso se optó por conservar su policromía, ya que se consideró que el acabado liso que poseía le confería parte de su personalidad, la cual no queríamos perder, y a su vez podría funcionar como testimonio documental del color institucional de los talleres de la Fábrica Nacional de Moneda y Timbre de Madrid.

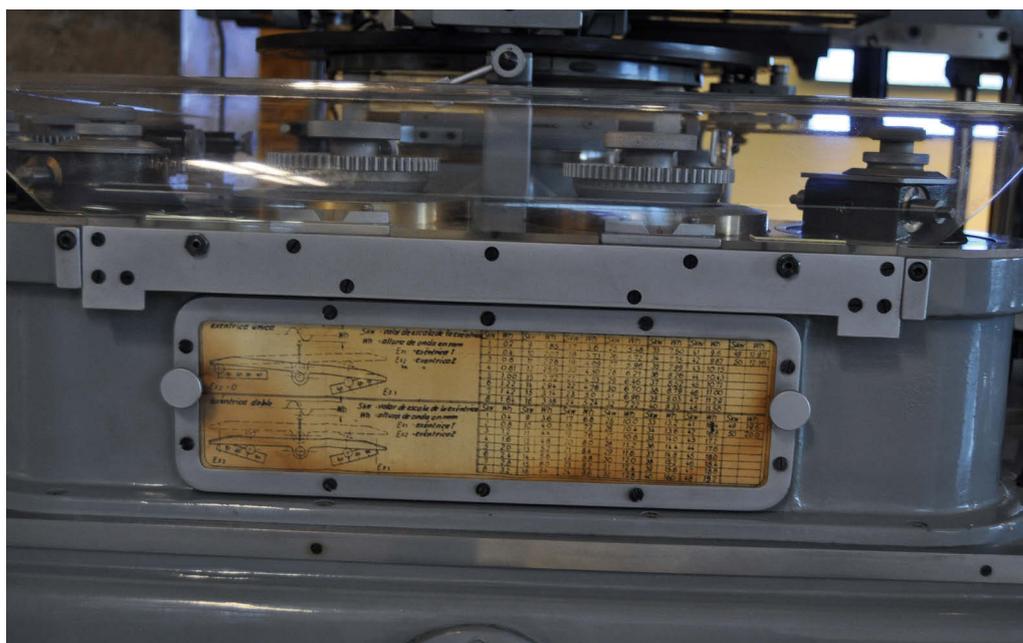
Encontramos material celulósico en los paneles explicativos que presentaban bastante suciedad y acumulación de grasa. De manera dispersa por toda la máquina, y muy puntual, encontramos pérdidas de policromía.

**Figura 6.** Fotografía de detalle de material celulósico tras su intervención  
**Figure 6.** Detail photograph of cellulosic material after its intervention

En los materiales celulósicos, se pulveriza una mezcla alcohólica sobre un papel secante, que se coloca por la parte trasera del original, para que durante el secado, arrastre la suciedad grasa que posee el papel. Para corregir parte de la acidez, se coloca un papel con reserva alcalina por la parte trasera en su montaje (figura 6).
