# MetalEspaña 2020/2021

# Sistema expositivo en la colección de metales del Museo Foro Romano. Molinete (Cartagena)

## Exhibition system in the metal collection of the Roman Forum Museum. Molinete (Cartagena)

**IZASKUN MARTÍNEZ PERIS**

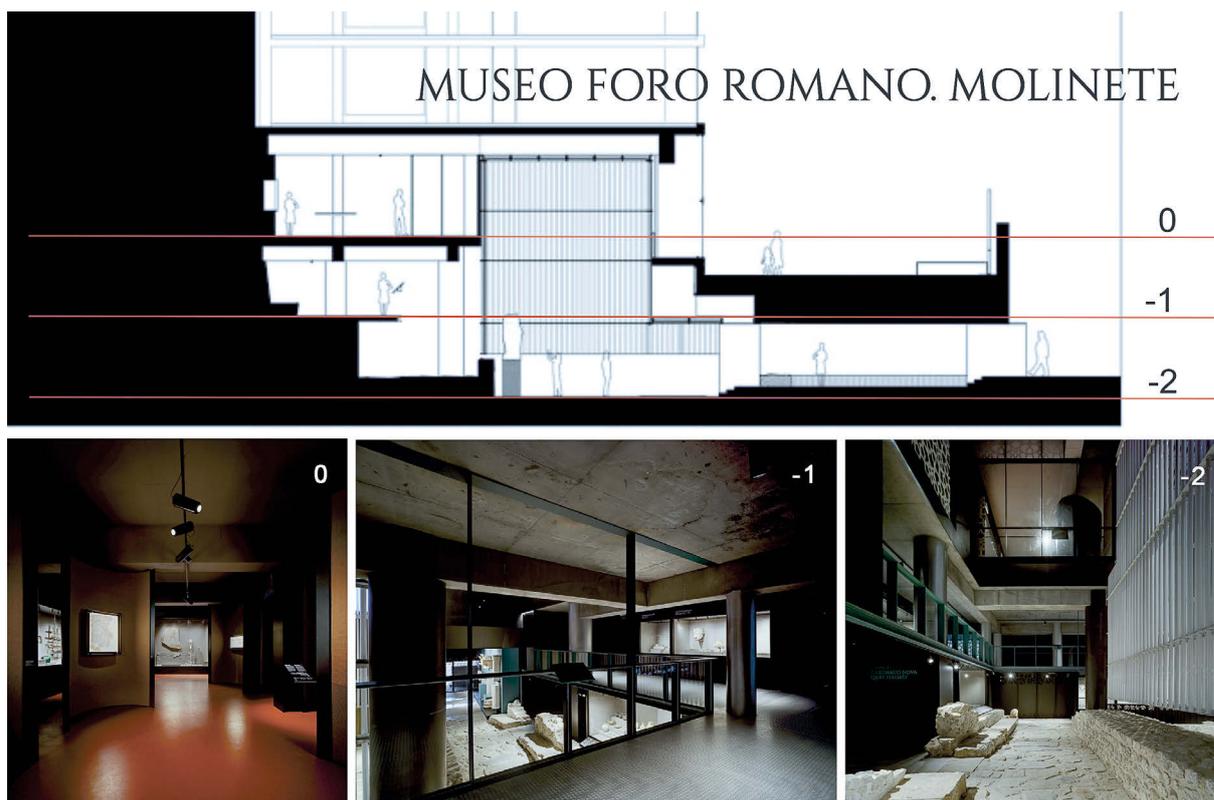
**Figura 1.** Plano de sección del museo y distribución en tres plantas  
**Figure 1.** Section plan of the museum and distribution on three floors

estructura principal. El empleo de estos materiales tiene un gran impacto en las condiciones ambientales del centro. A esto hay que sumarle la falta de aislamiento ambiental del edificio y un nivel freático muy alto (figura 1).

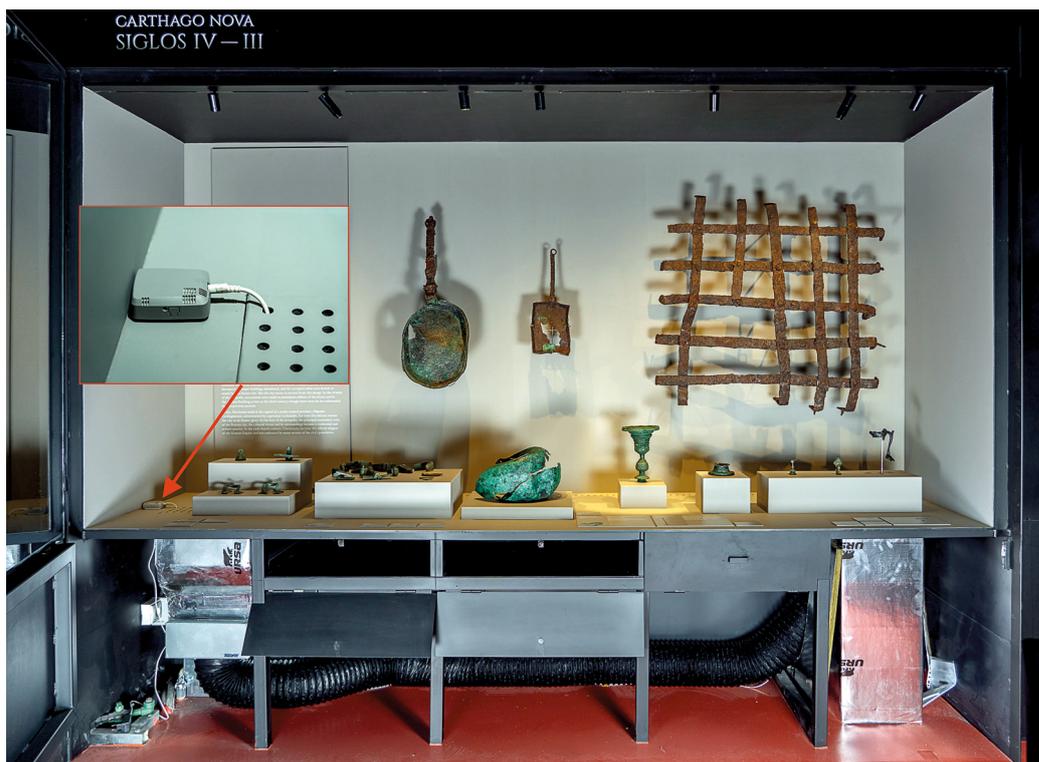
**Figura 2.** Interior de la vitrina 4

**Figure 2.** Interior of showcase 4

- Monitorización de cada vitrina mediante un Data Logger Wi-Fi Testo 160 H<sup>®</sup> que incluye registrador de datos de humedad y temperatura con rango de funcionamiento  $-10$  hasta  $+50$  °C. Exactitud  $\pm 2$  °C y de 0 a 100 % de HR sin condensación. Los datos de medición se transmiten y se almacenan directamente en el Testo Cloud desde el registrador de datos a través de WLAN. En caso de variación de los valores límite configurados, la persona designada recibe una alerta por e-mail o por SMS. Además, es posible acceder en cualquier momento a las mediciones y a las funciones de análisis con un teléfono móvil, tablet o PC con conexión a internet. La alimentación puede ser a través de conexión USB con adaptador a red eléctrica (figura 2).

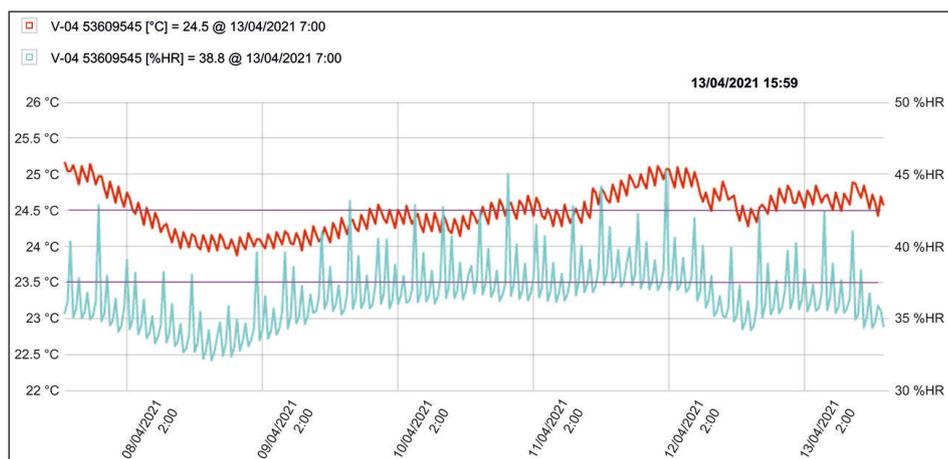
**Figura 3.** Gráfica mediciones vitrina 04. No se aprecian excesivas fluctuaciones en valores de T y HR de esta vitrina y corresponden a los intervalos de apagado del sistema hasta que recupera los valores límite y se vuelve a conectar

**Figure 3.** Graph of measurements in showcase 04. There are no excessive fluctuations in T and RH values in this showcase and they correspond to the intervals of system shutdown until it recovers the limit values and is turned on again

El resultado de este sistema ha sido positivo obteniendo registros de una temperatura media de 24,5 °C y una humedad relativa de 35,9 %, valores idóneos para la conservación de objetos metálicos (figura 3).

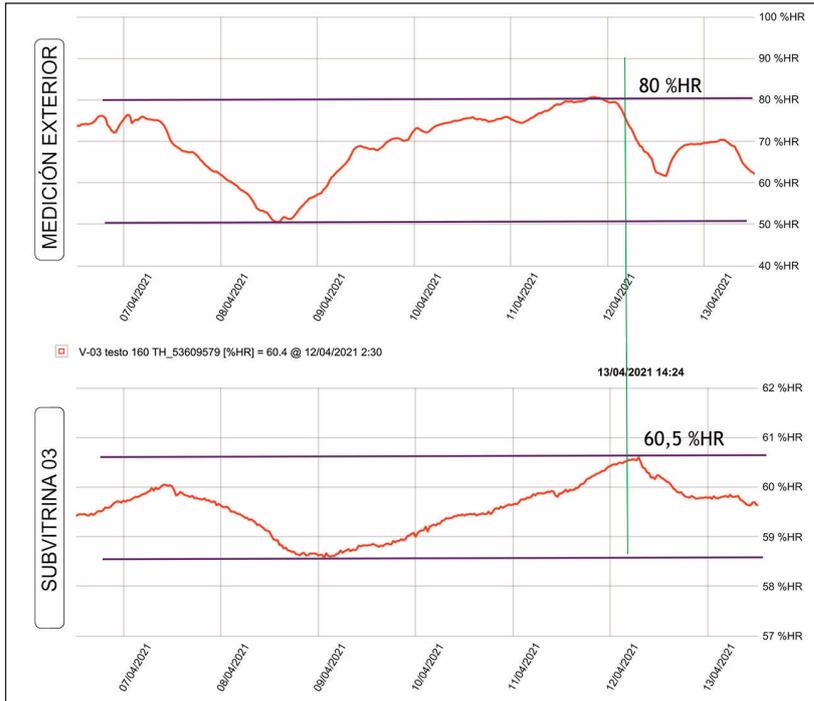
**Figura 4.** Gráfica comparativa de HR en exterior y en subvitrina en la planta 0. Podemos ver como dibujan la misma curva, pero con distintos valores: 80 % de HR en el exterior y 60,5 % en el interior. La bajada es considerable pero no suficiente

**Figure 4.** Comparative graph of RH outdoors and in the subvitrina on floor 0. We can see how they draw the same curve, but with different values: 80 % RH outdoors and 60.5 % indoors. The drop is considerable but not sufficient

Tras varios meses de funcionamiento del museo hemos podido comprobar que el sistema pasivo de control de humedad no es del todo efectivo. Las altas concentraciones de HR ambiental junto con las características del museo hacen difícil bajar drásticamente los valores en el interior de las subvitrinas; aun así, seguimos investigando en mejores sistemas de sellado y estanqueidad y lo que es más importante, seguiremos manteniendo un control periódico de la colección metálica que nos permita intervenir ante la menor incidencia (figuras 4-5).

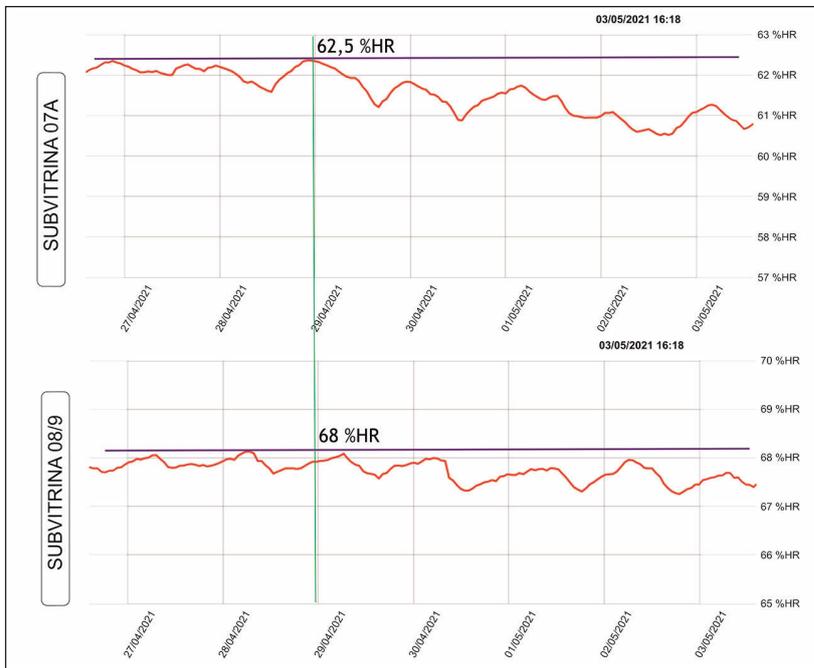
**Figura 5.** Gráfica comparativa de HR en subvitrimas dispuestas en la planta -1 y -2. En estos casos se aprecia cómo la bajada de cota aumenta la concentración de HR pasando de 62,5 % a 68 %

**Figure 5.** Comparative graph of RH in subvitrimas arranged on floors -1 and -2. In these cases it can be seen how the lowering of the level increases the RH concentration from 62.5 % to 68 %
