# Las jardineras tipo Monier en las Galerías Punta Begoña. Degradaciones y proceso de conservación

## The Monier-type planters in the Punta Begoña Galleries. Degradation and conservation process

This work deals with the restoration carried out in eight Monier-type planters, dated in the 1920s, and located in the architectural complex Galerías Punta Begoña (Getxo). To do so, this order was followed: 1) location of the elements preserved; 2) the extraction process of the original elements; 3) evaluation of the damaged pieces; 4) cleaning of the elements; 5) intervention of the metal parts; 6) assembly of the conserved parts; 7) volumetric reconstructions of the missing areas and; 8) reinforcement of the structure where necessary.

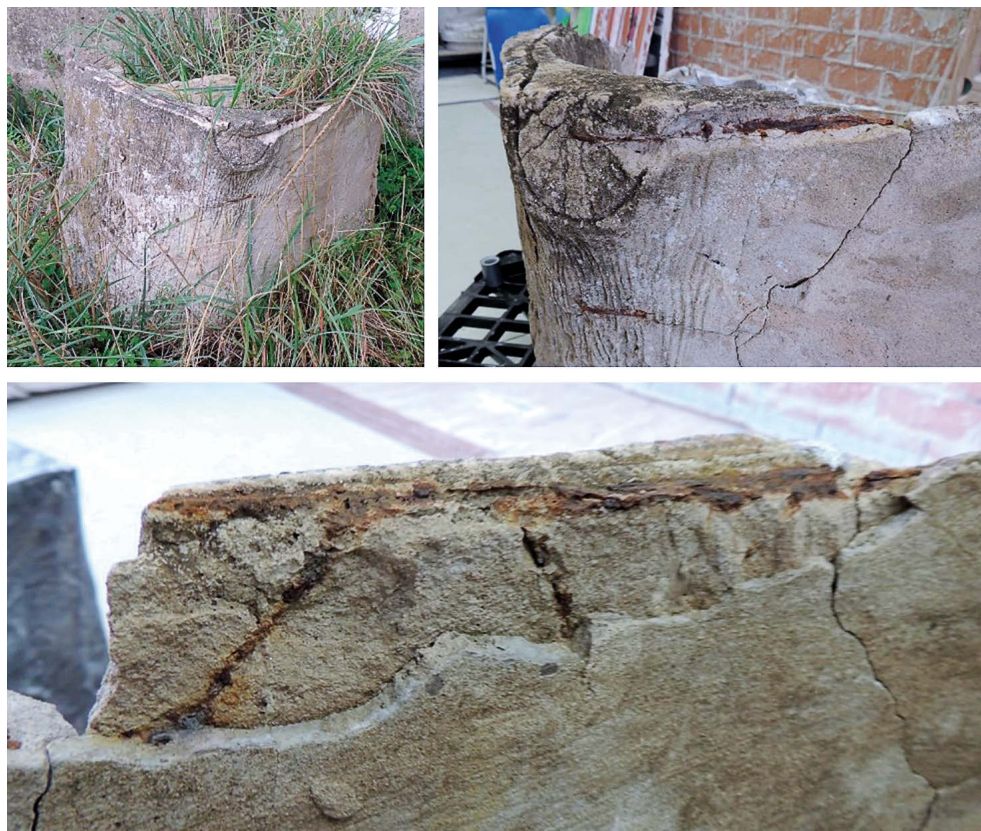
Entre los maceteros, se ha seleccionado para su intervención el catalogado como Nº 2 por encontrarse solo parcialmente enterrado y haberse conservado en más de un 70 %. Una vez extraído, se pudo observar que una de las mitades se encontraba en una sola pieza, y en el entorno, había otros 11 fragmentos dispersos correspondientes al mismo macetero. Además de las pérdidas y las fracturas, resultaba llamativa la proximidad de la estructura metálica a la superficie en algunos puntos. También se puede apreciar la exfoliación de algunos de los estratos que componen el citado macetero con desprendimientos puntuales en las diferentes capas de aplicación (figura 2).

**Figura 2.** Macetero N° 2 previo a su intervención y detalle de las armaduras. 2021

**Figure 2.** Planter no. 2 before its intervention and detail of the reinforcements. 2021

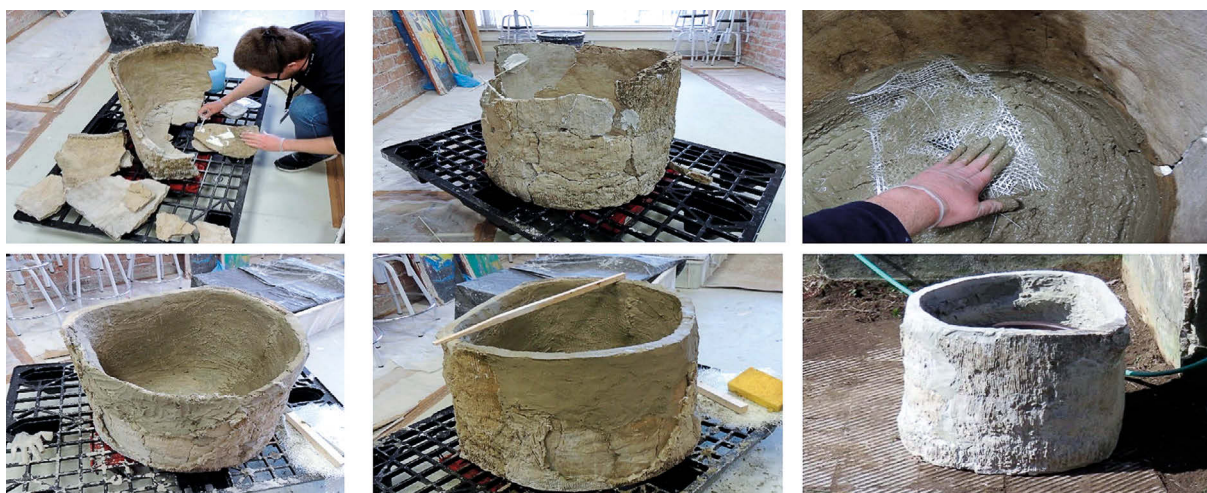
**Figura 3.** Proceso de encolado, refuerzo y reintegración volumétrica. 2021

**Figure 3.** Gluing, reinforcement and volumetric reintegration process. 2021

No se consideró necesaria la reintegración cromática, ya que el mortero utilizado para la reintegración, una vez seco, adquiere un tono similar al original (figura 3).

Para evitar que las plantas y sus raíces generaran deterioros, se colocó otro macetero en su interior, y se cubrió la unión con corteza de pino.
