## MetalEspaña 2020/2021

III Congreso de Conservación y Restauración del Patrimonio Metálico

### Los inicios de la industria del hierro en Madrid en el siglo xix: cerramientos de edificios reseñables

## The beginnings of the iron industry in Madrid in the 19<sup>th</sup> century: remarkable building enclosures

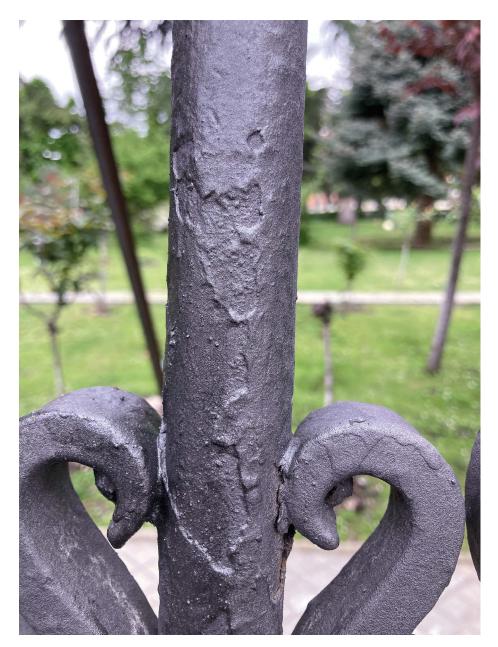
Figura 1. Capas de pintura, Palacio de Buenavista, Madrid Figure 1. Paint layers, Buenavista Palace, Madrid

En patrimonio industrial, es poco frecuente que se estudien las capas y los pigmentos originales para restituirlos acorde con los criterios de intervención. El aspecto que presentan algunos bienes difiere del que tuvieron, ya que han sido repintados modificando su cromatismo original. Resulta preocupante y recurrente el poco valor que se le da a los acabados aplicados en origen. También es bastante común que las nuevas películas pictóricas se apliquen sin un saneamiento previo de las existentes, y se empleen pinturas muy densas poco acordes con las originales.

Los factores de deterioro que los afectan son tanto físicos (por efectos de la humedad, variaciones de temperatura que provocan contracción y dilatación de los elementos), como químicos: alteran su configuración estructural que es susceptible de sufrir transformaciones por sustracción o aporte de elementos químicos —hidrólisis (presentan sales); corrosiones (formación de costras y depósitos en superficie), insolación (modificaciones cromáticas)—, y biológicos. Que producen decoloración, desconchado y pérdidas de las funciones protectoras de la pintura. Se reponen pinturas, con acabados que nunca tuvieron las obras, como el oxirón® o las purpurinas, muchas veces sin eliminar las capas antiguas (figura 1).
