## **ARQUEOLOGÍA DE UNA CASA DEL RENACIMIENTO EN TOLEDO<sup>[1]</sup>**

ARTURO RUIZ TABOADA

Departamento de Prehistoria y Arqueología  
Universidad Autónoma de Madrid

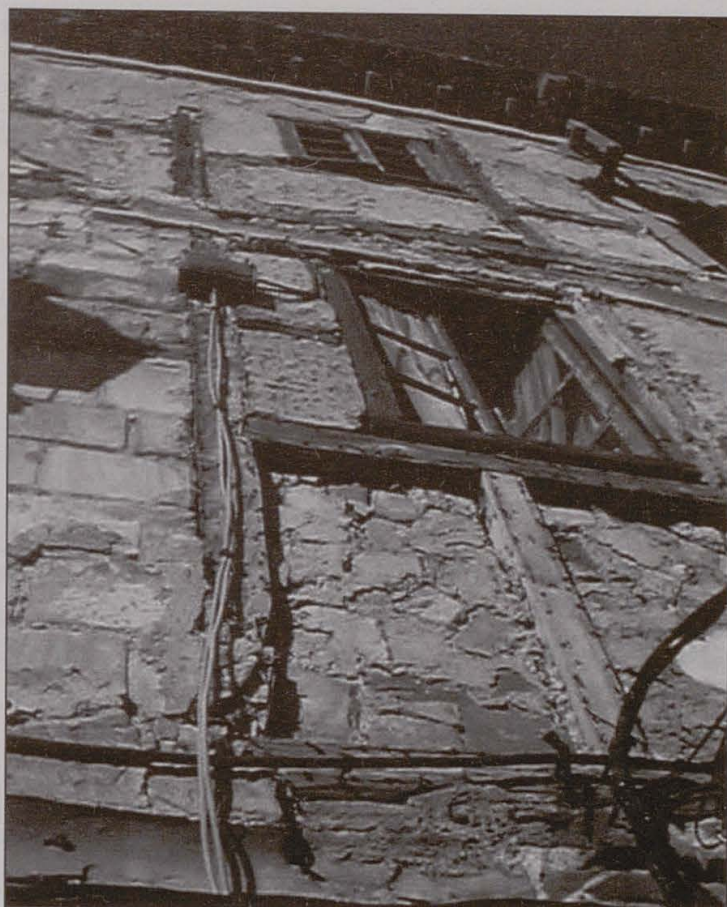
*Figura 4.* Detalle de la fachada principal

La estructura portante del inmueble responde al tradicional aparejo toledano. La distribución de este paramento no es uniforme y varía en función de su localización en el inmueble. En líneas generales, la planta baja cuenta con el mayor espesor del muro (50 centímetros). Este muro alterna dos tipos de obra: ladrillo y mampostería trabada en cal con cajones de ladrillo y doble encintado. Esta última se generaliza en este momento y perdura hasta hoy. En el resto de los pisos, con muros de menor espesor (15 centímetros), la obra que predomina es el armazón de madera relleno de ladrillo y cascote trabado con cal sin una disposición uniforme en planta. Este tipo de obra se repite en Toledo hasta bien entrado el siglo XX. El aparejo va acompañado de un revestimiento en su superficie interior y exterior. Por desgracia, el alto grado de deterioro de la fachada ha hecho que una gran parte de ese revoco se haya perdido. En la zona de sombra se pueden intuir restos de pintura de lo que debió ser la decoración original, la simulación de cornisas debía ir acompañada de líneas perpendiculares y paralelas de color rojo imitando losas o ladrillos (Figura 4).

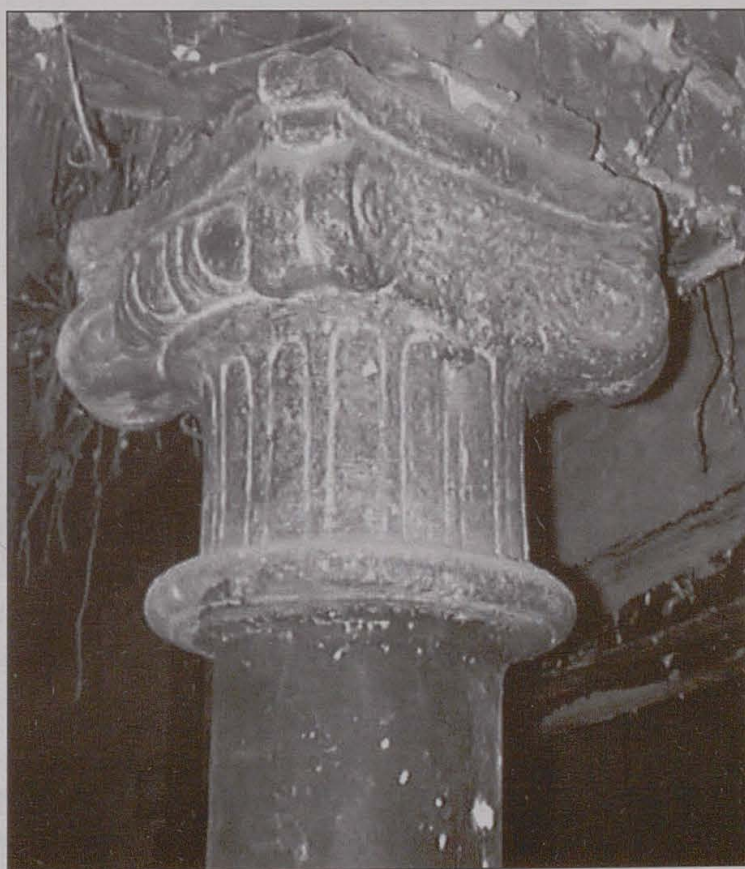
*Figura 12.* Detalle de la labra del capitel.

La casa cuenta con una sola columna de granito localizada en la esquina noreste del patio. La columna se compone de fuste y capitel de granito (Figura 12). La obra del capitel es muy interesante al estar diseñada para la posición que ocupa en el patio. Posee una zona no trabajada, no visible, y otra labrada que se ve desde cualquier ángulo del patio. La tipología del capitel se repite en otros edificios contemporáneos de Toledo, por citar un ejemplo, capitales similares los encontramos en el Claustro de Santa Cruz.
