## **EL PROCESO DE RESTAURACION Y CONSERVACION DE UN CONJUNTO DE ARMAS DE HIERRO. APROXIMACION A SU ESTUDIO TECNOLOGICO Y CULTURAL**

JOAQUIN BARRIO MARTIN  
DPTO. DE PREHISTORIA Y ARQUEOLOGIA.  
UNIVERSIDAD AUTONOMA DE MADRID

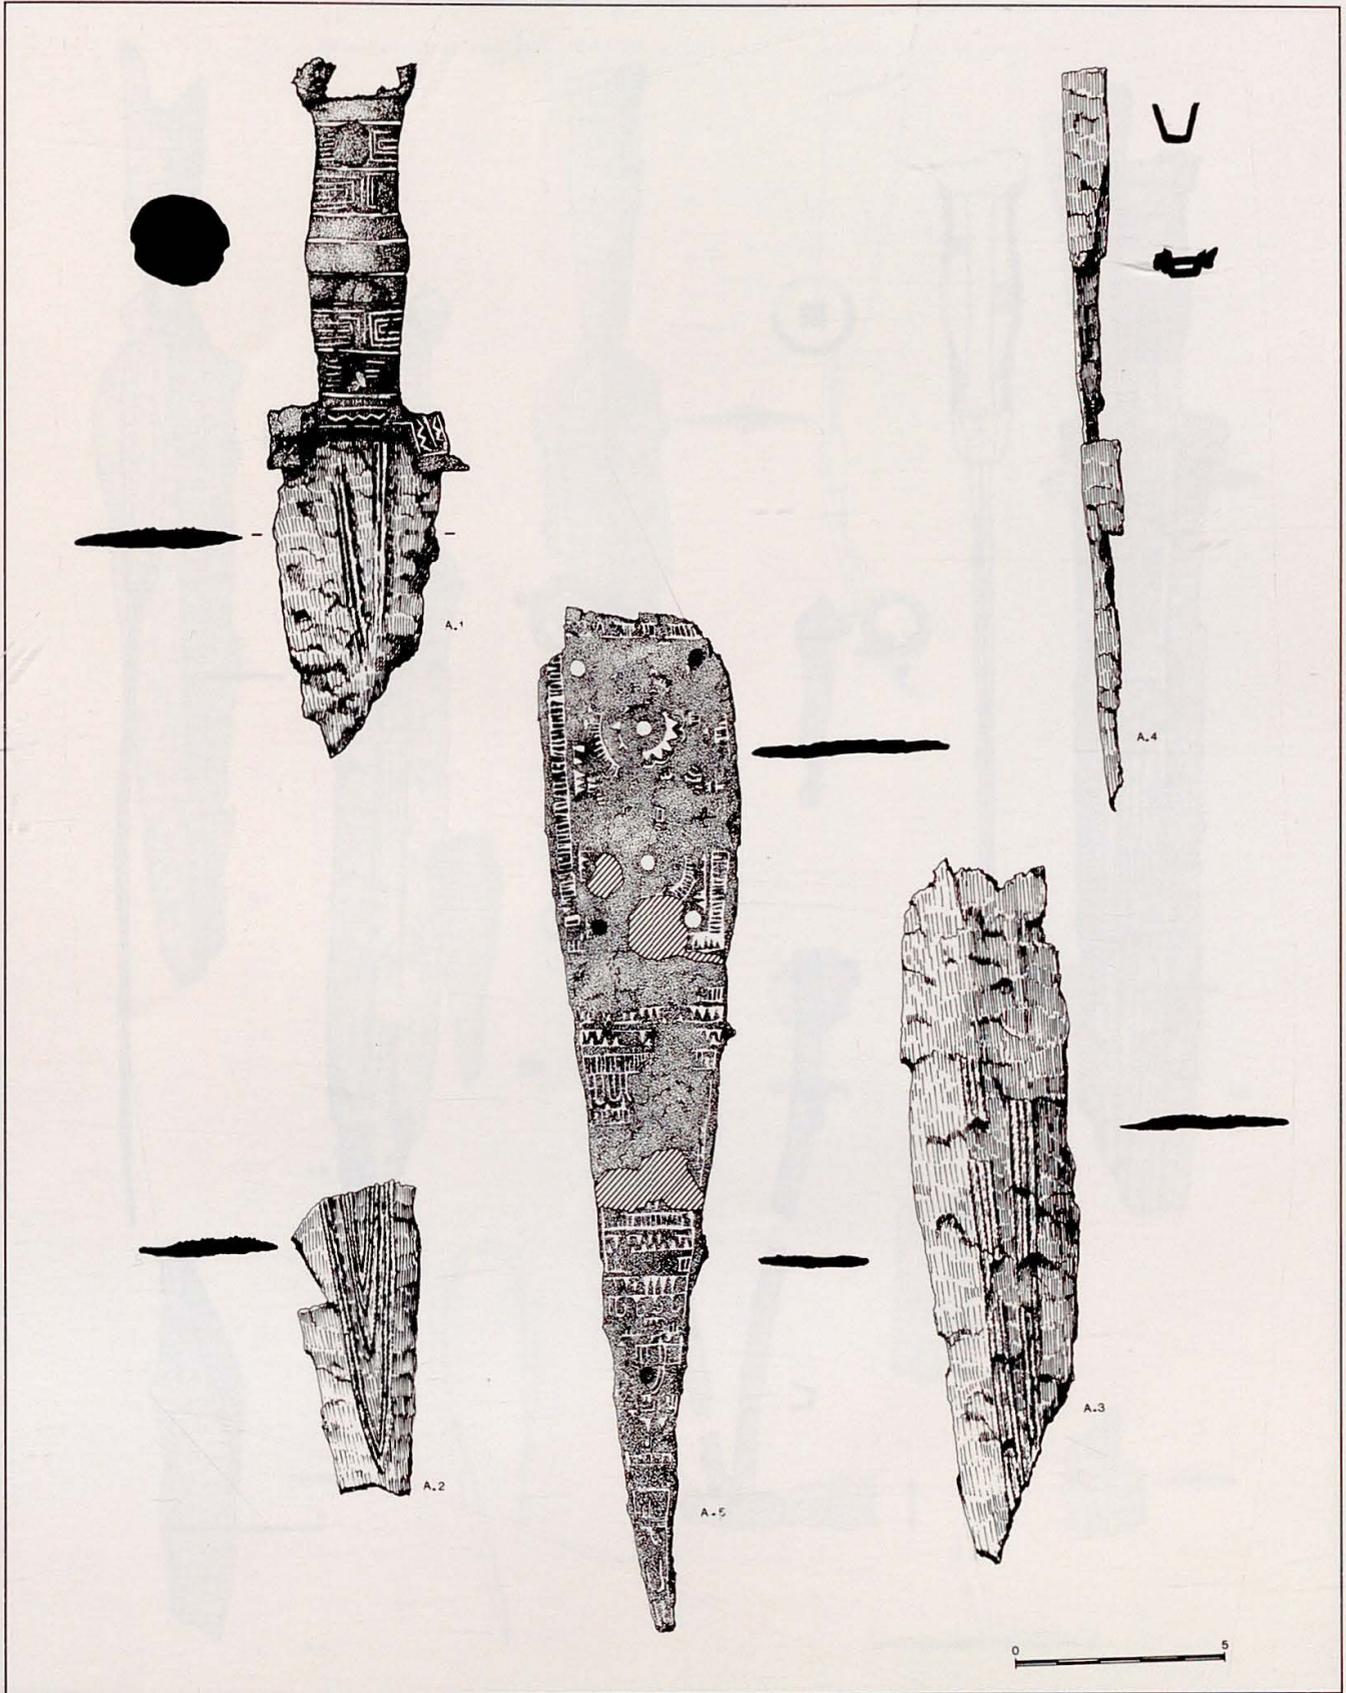
Fig.1. Conjunto A. 1.Espada larga de antenas. 2.Punta de espada. 3.Hoja de espada. 4.Cañas de vaina de espada. 5.Placa de recubrimiento de la vaina con damasquinados de plata.

A tenor de la propuesta y criterio esbozado, el proyecto de restauración y conservación del primero de los conjuntos, integrado por el ajuar metálico de la Sepultura 1125 (espada con empuñadura, hoja y punta de espada, fragmentos de las cañas de la vaina, placa decorativa de ésta) (Fig.1), se ha desarrollado del siguiente modo.

El tercer paso en el proceso consistió en proceder a la fijación permanente de las escamaciones más grandes. Con la aplicación puntual de RI se levantó la fijación previa de cera, para proporcionarles una nueva cama de resina (tipo epoxílico de dos componentes), matizada con carga de color a base de polvo de grafito y de tierras naturales. Con este mismo adhesivo se unieron los fragmentos de la placa decorativa. Esta última pieza necesitaba, además, la reintegración de pequeñas lagunas (ver acotación en trama en dibujo [Fig.1]), lo que a su vez posibilitaría el

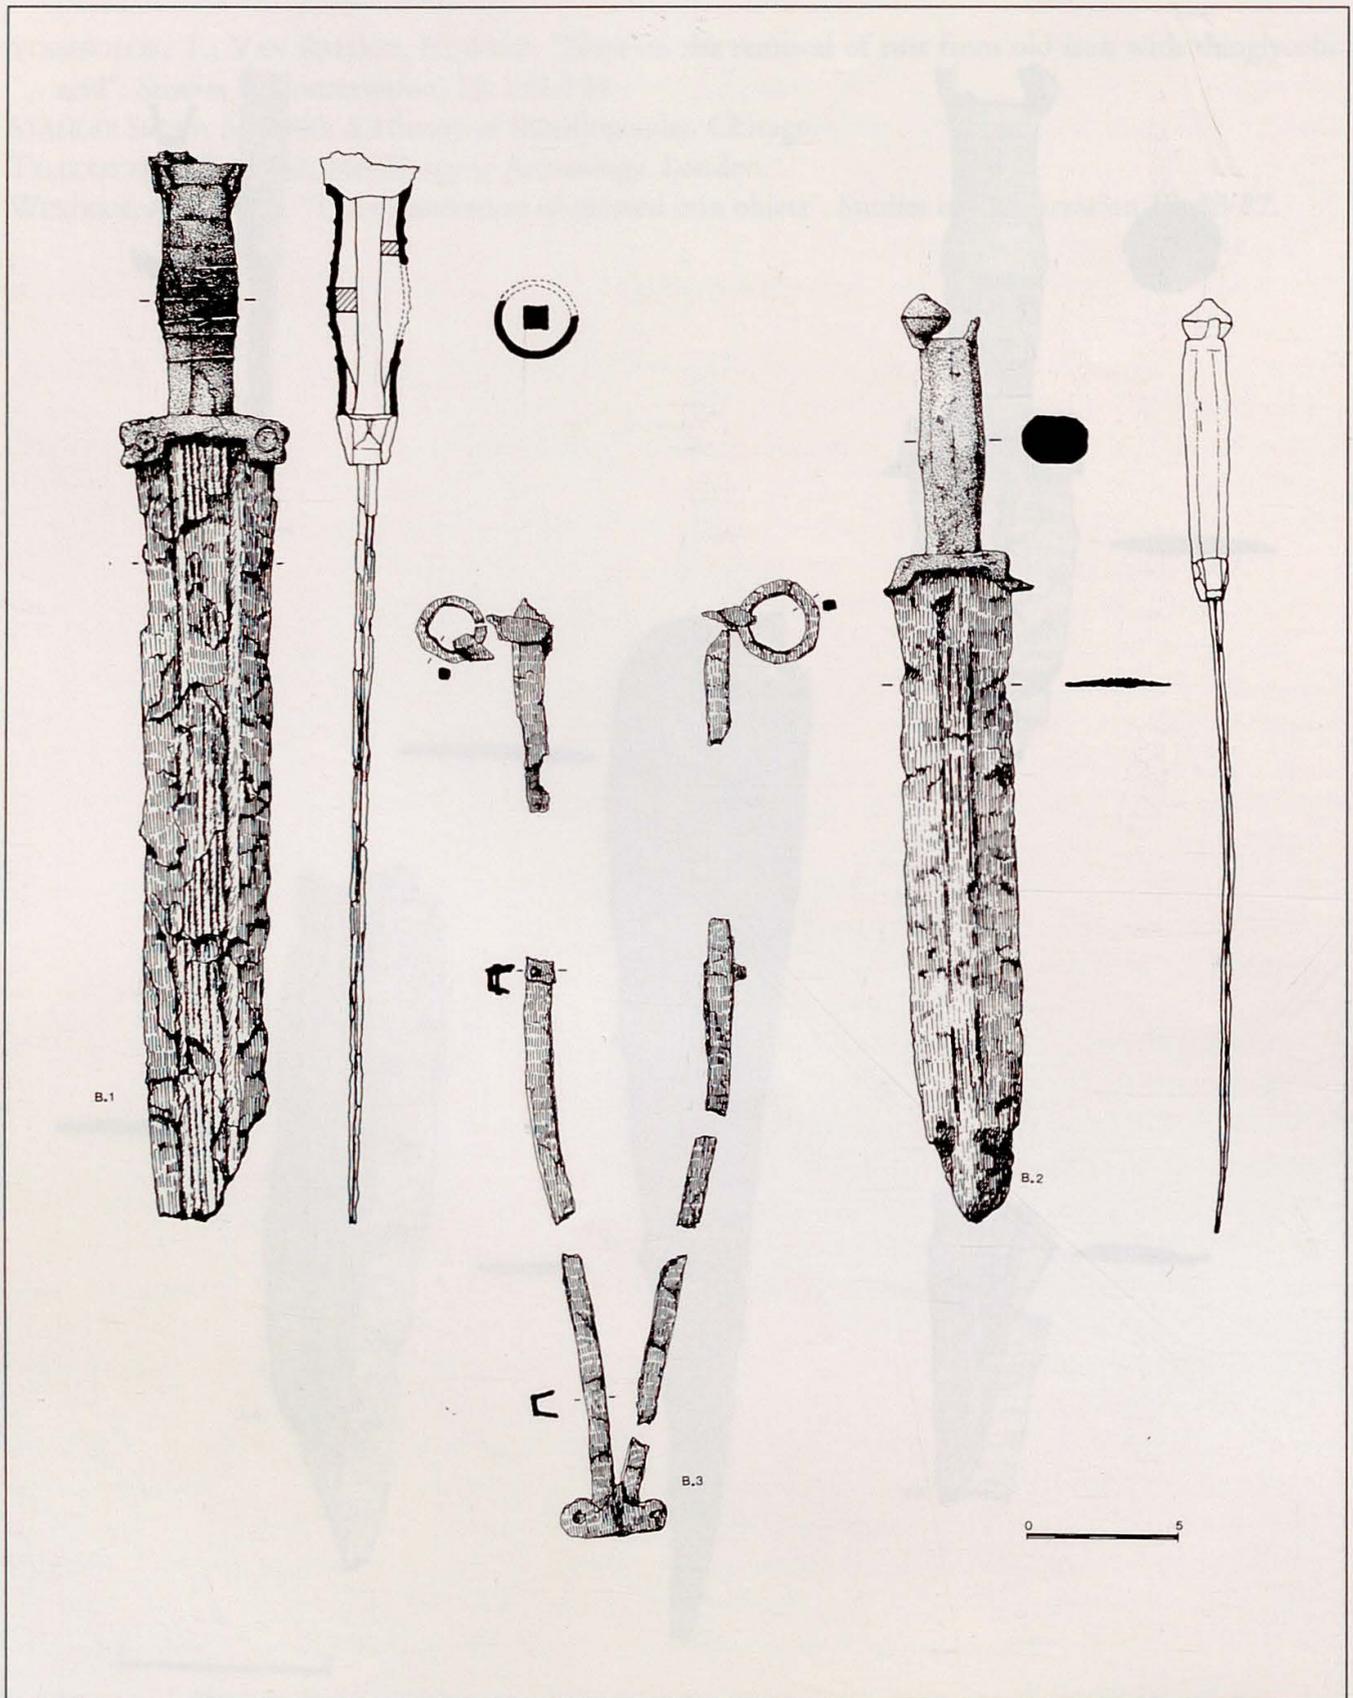
Fig.2. Conjunto B. 1.Espada larga de antenas atrofiadas. 2.Espada corta de antenas atrofiadas. 3.Cañas de la vaina de la espada larga.

Dentro del mismo ámbito de criterios y propuestas generales establecidos por el proyecto, en el tratamiento de conservación y restauración de los ajueres metálicos de las Sepulturas 577 y 1120 (Figs.2 y 3) optamos, en alguna medida, por métodos distintos, o mejor, por la variación de alguno de ellos. Completando y contrastando la experiencia con el trabajo llevado a cabo en el Conjunto A, la labor de restauración de este conjunto la iniciamos un año después.

Una vez terminada la limpieza de todos los objetos, procedimos al pegado y montaje definitivo de los fragmentos, aunque éstos ya habían sido unidos provisionalmente, como se procedió con las escamas de las hojas de las espadas. Esta integración final se hizo exclusivamente con resina epoxilica de dos componentes coloreada con tierras naturales. Para apoyar el montaje de la empuñadura tubular de la espada larga y, así mismo, reforzar su estructura hueca, fue necesario insertar entre ésta y la espiga central unos pequeños vástagos de metacrilato (observar detalle en dibujo [Fig.2], cuya función no sería otra que suplir el papel de la original cama de madera.

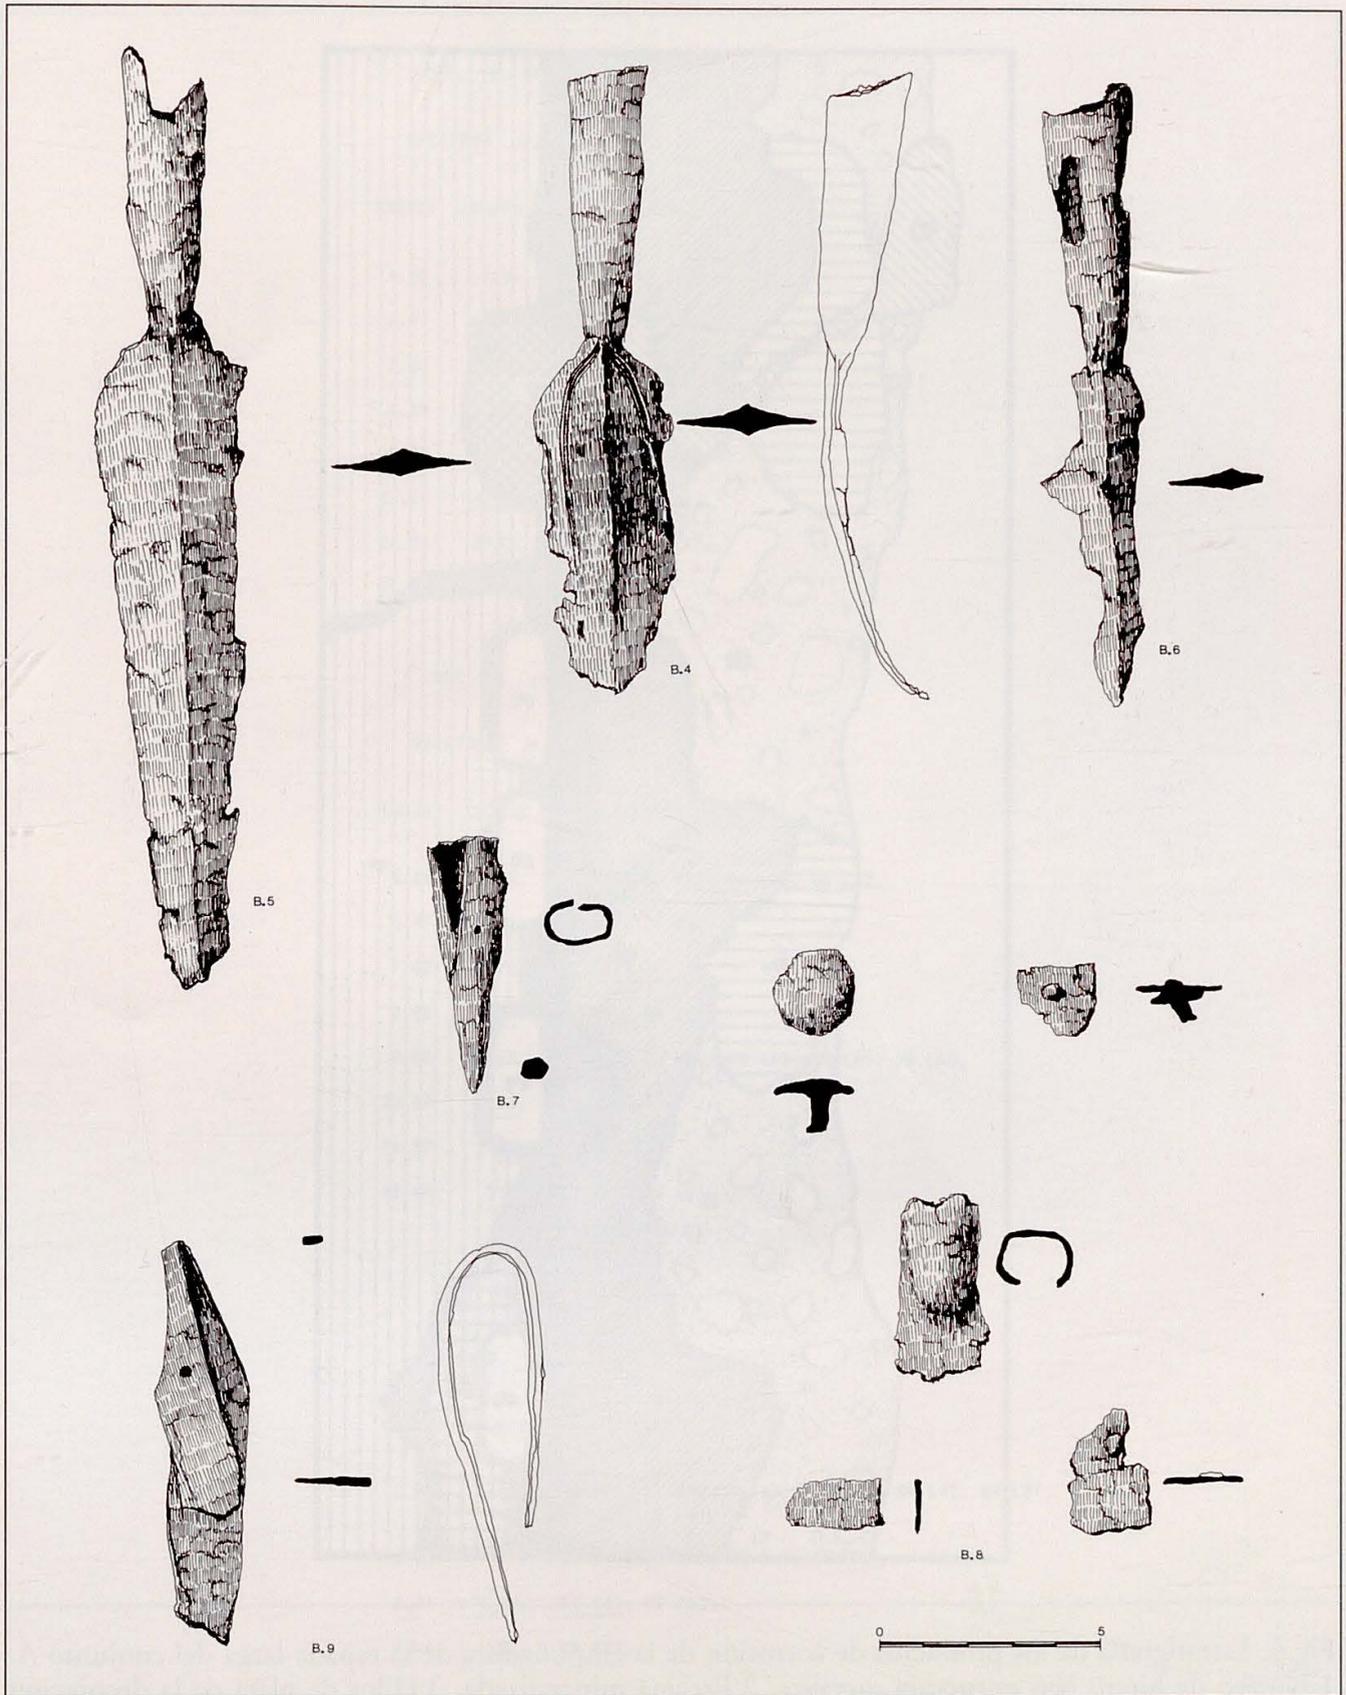
Fig.3. Conjunto B. 4, 5, 6.Puntas de lanza. 7.Regatón. 8.Fragmentos de manilla, aletas y clavos de escudo. 9.Tijeras.
