ARQUEOLOGÍA Y RESTAURACIÓN ARQUITECTÓNICA: EL CASO DEL MONASTERIO DE SANTA MARÍA LA REAL (AGUILAR DE CAMPOO, PALENCIA)¹

PEDRO MATESANZ VERA
Estudio de Arqueología. Madrid

Las intervenciones restauradoras llevadas a cabo durante las últimas décadas en el monasterio de Santa M.^a la Real (ss. VII-XIX) y su repercusión en el edificio y en el yacimiento se estudian en este trabajo. El análisis arqueológico de un edificio de estas características ha requerido un tratamiento especial tanto en la excavación como en el estudio de la arquitectura del conjunto monástico.

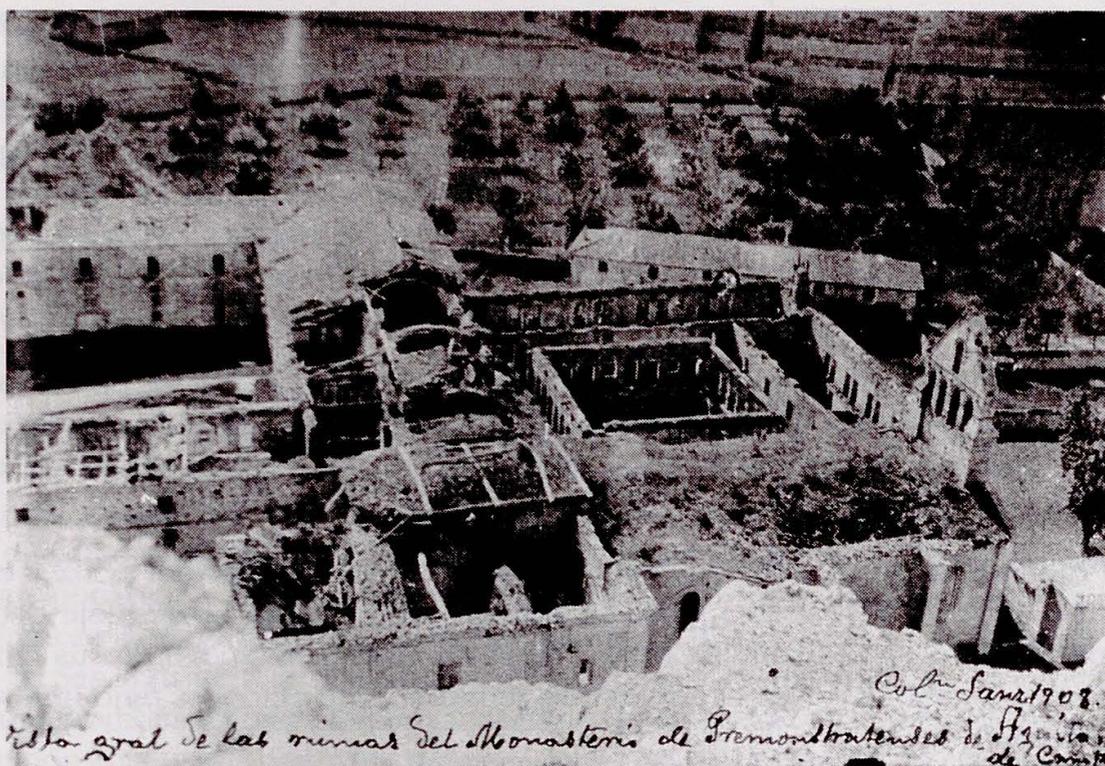
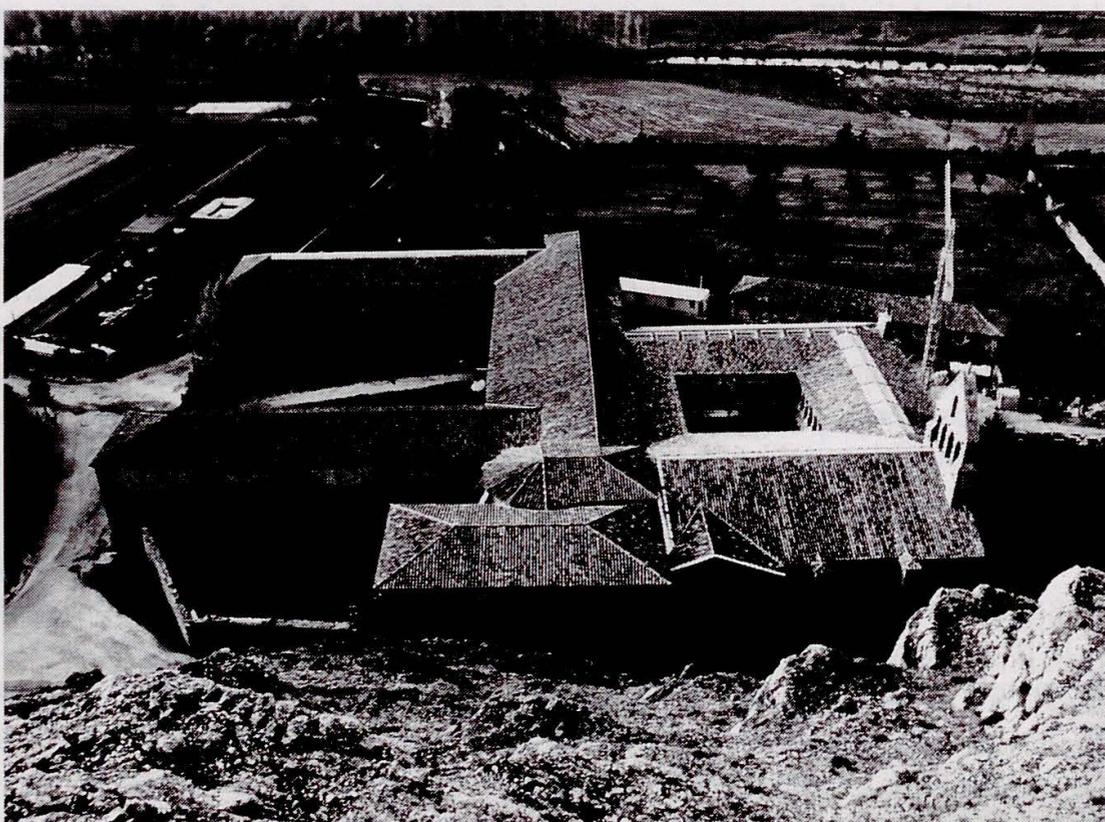
Figura 2. a) Aspecto ruinoso del monasterio en 1908. Foto: Col. Sanz. b) El monasterio en 1984.
Foto: J. L. Alonso

a) Ruina: El monasterio comenzó a sentir la falta de conservación periódica, el deplorable estado del edificio es patente en documentos gráficos de la época (Fig. 2a), en los cuales se puede observar cómo los tejados y algunas cubiertas están derruidas. Este estado es también constatable posteriormente en la fotografía aérea de 1956 (vuelo americano).

Hay que esperar al año 1978 para que se acometa la **tercera** intervención. Se trata de la segunda restauración, más dilatada en el tiempo que la realizada por A. Arenillas (al parecer aún no han concluido los trabajos), llevada a cabo por José M.^a Pérez (Fig. 2b). Esta actuación restauradora se acomete con otra filosofía, más seria y rigurosa que la anterior. Se mantuvieron criterios correctos en el tratamiento de ciertos paramentos y en el de los capiteles del claustro, sin embargo en lo que se refiere a la relación con la arqueología hay que constatar que, en general, el desinterés y, en ciertos momentos, el obstruccionismo han sido palpables. Las repercusiones en la arqueología de esta tercera acción restauradora en general han sido negativas: en las fases de pavimentación de refectorio, cocina, cilla, capilla del Cristo, zona de entrada previa a la capilla del Cristo e iglesia, jamás ha habido supervisión por parte de la dirección de las excavaciones arqueológicas (1978-1991). En todas esas zonas quedaron áreas en reserva (sin excavar) que, *a posteriori*, nos informaron, fueron removidas sin control arqueológico alguno. La cantidad ingente de zanjas realizadas en el monasterio, para diferentes fines como las acometidas de agua y luz, tampoco han sido supervisadas. En diversas zonas en que, casualmente, se ha podido excavar con posterioridad a la realización de zanjas, se ha constatado el destrozo que las mismas produjeron. En zonas limítrofes a las dependencias centrales del monasterio (adquiridas por el Centro de Estudios del Románico), al oeste de la cilla, se realizaron zanjas sin control.

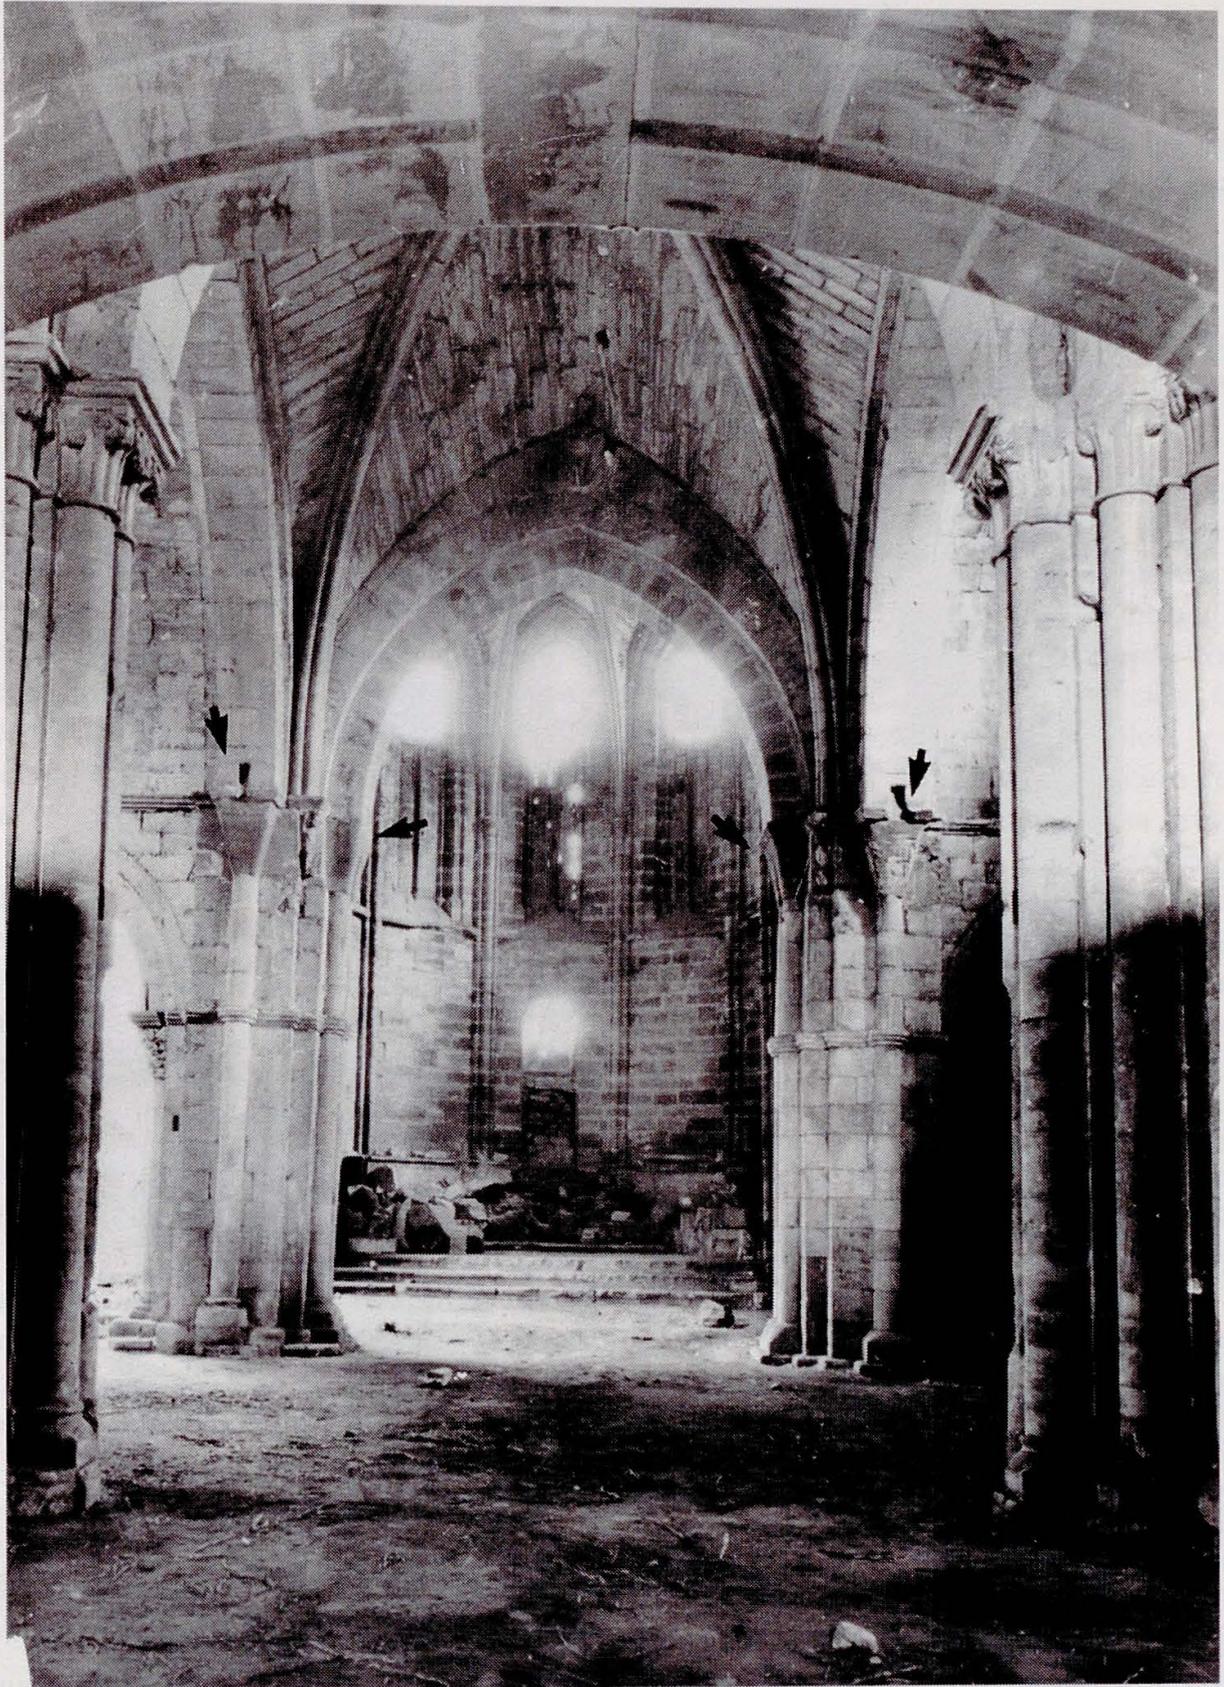
Figura 3. Vista general de la iglesia desde el oeste. Las flechas indican los capiteles que fueron desmontados. Foto: Archivo Mas

b) Expolio controlado: A finales del s. XIX (1871) se desmontó parte de los capiteles más representativos (Fig. 3) (según los criterios de la época) y fueron trasladados al Museo Arqueológico Nacional (Bravo y Matesanz, 1986, 19). Aunque no vamos a entrar en disquisiciones, hay un hecho claro: no es aconsejable descontextualizar ciertos elementos y menos de manera tan poco afortunada como en este caso, pero también debemos decir que, viendo el proceso de ruina implacable que siguió, hay que pensar que posiblemente ese grupo de capiteles se salvó de su desaparición, destrucción o rotura.

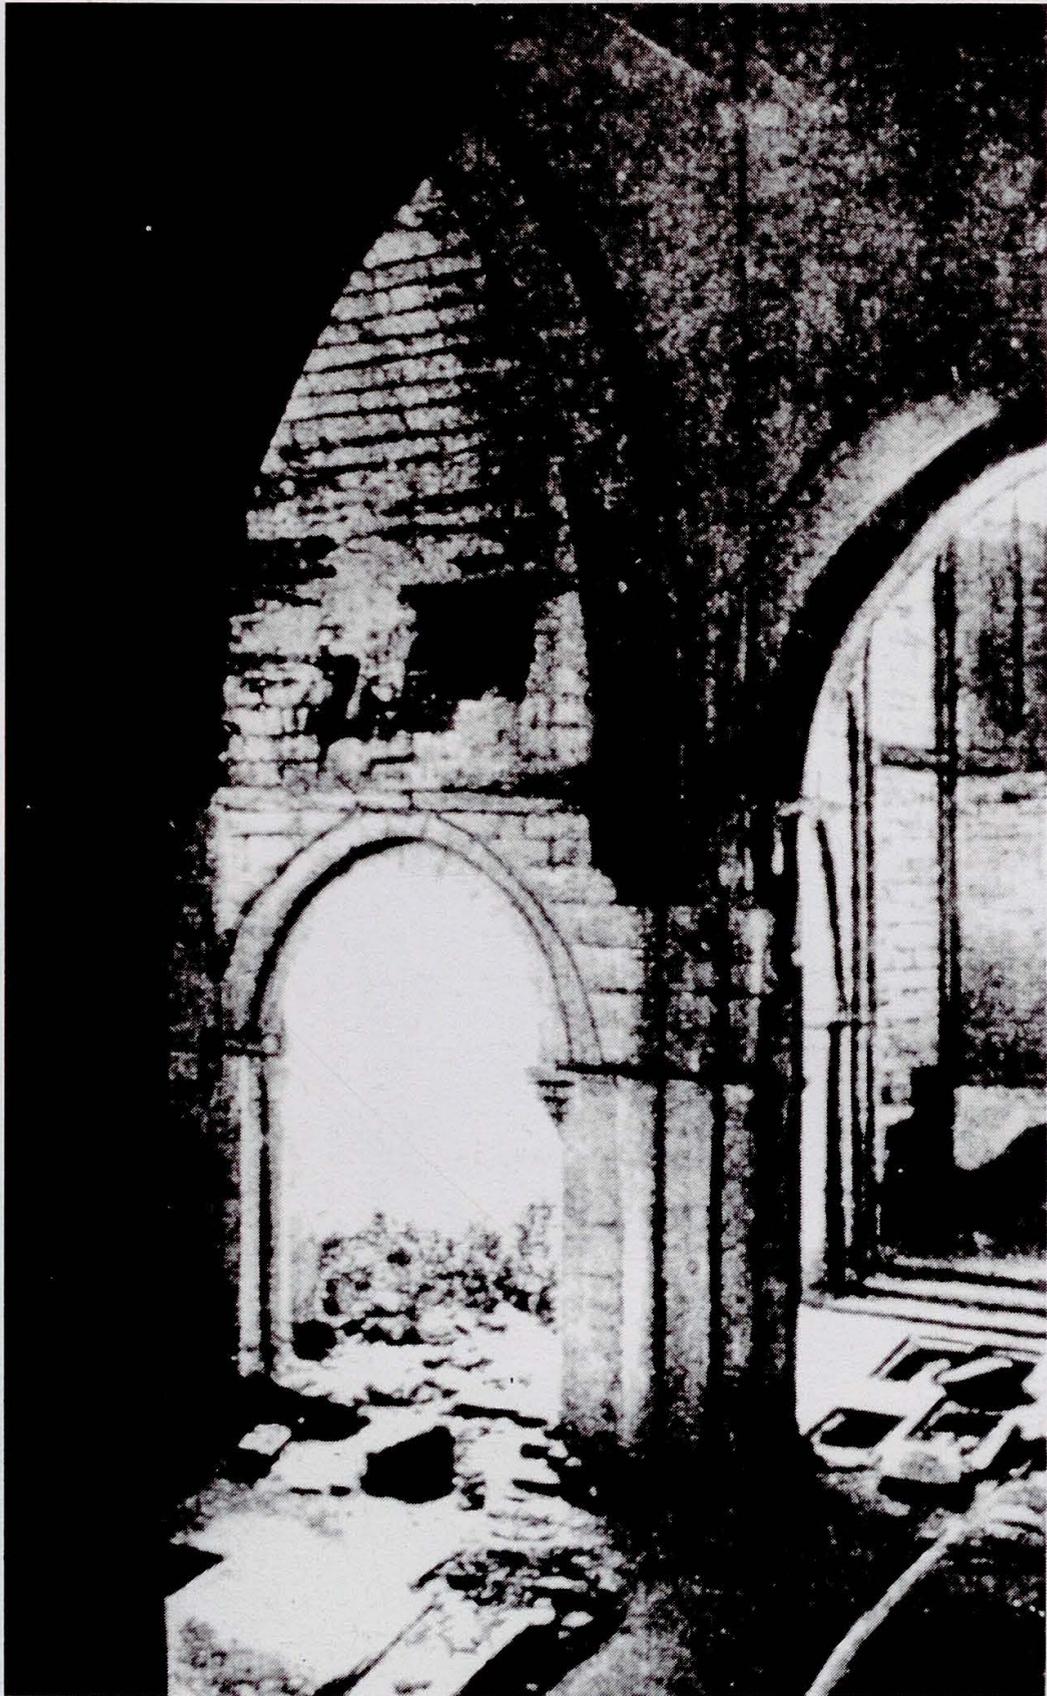
Figura 4. Vista del pilar norte del arco triunfal y el arco de acceso a la capilla del Cristo (años 30).

c) Expolio incontrolado: La rapiña ha provocado la desaparición de múltiples capiteles, otros elementos decorativos, sarcófagos y gran cantidad de elementos pertenecientes a la propia fábrica (Fig. 4). Este hecho más la falta de sensibilidad de las autoridades competentes ante este gravísimo problema, hicieron el resto para la total ruina del conjunto.

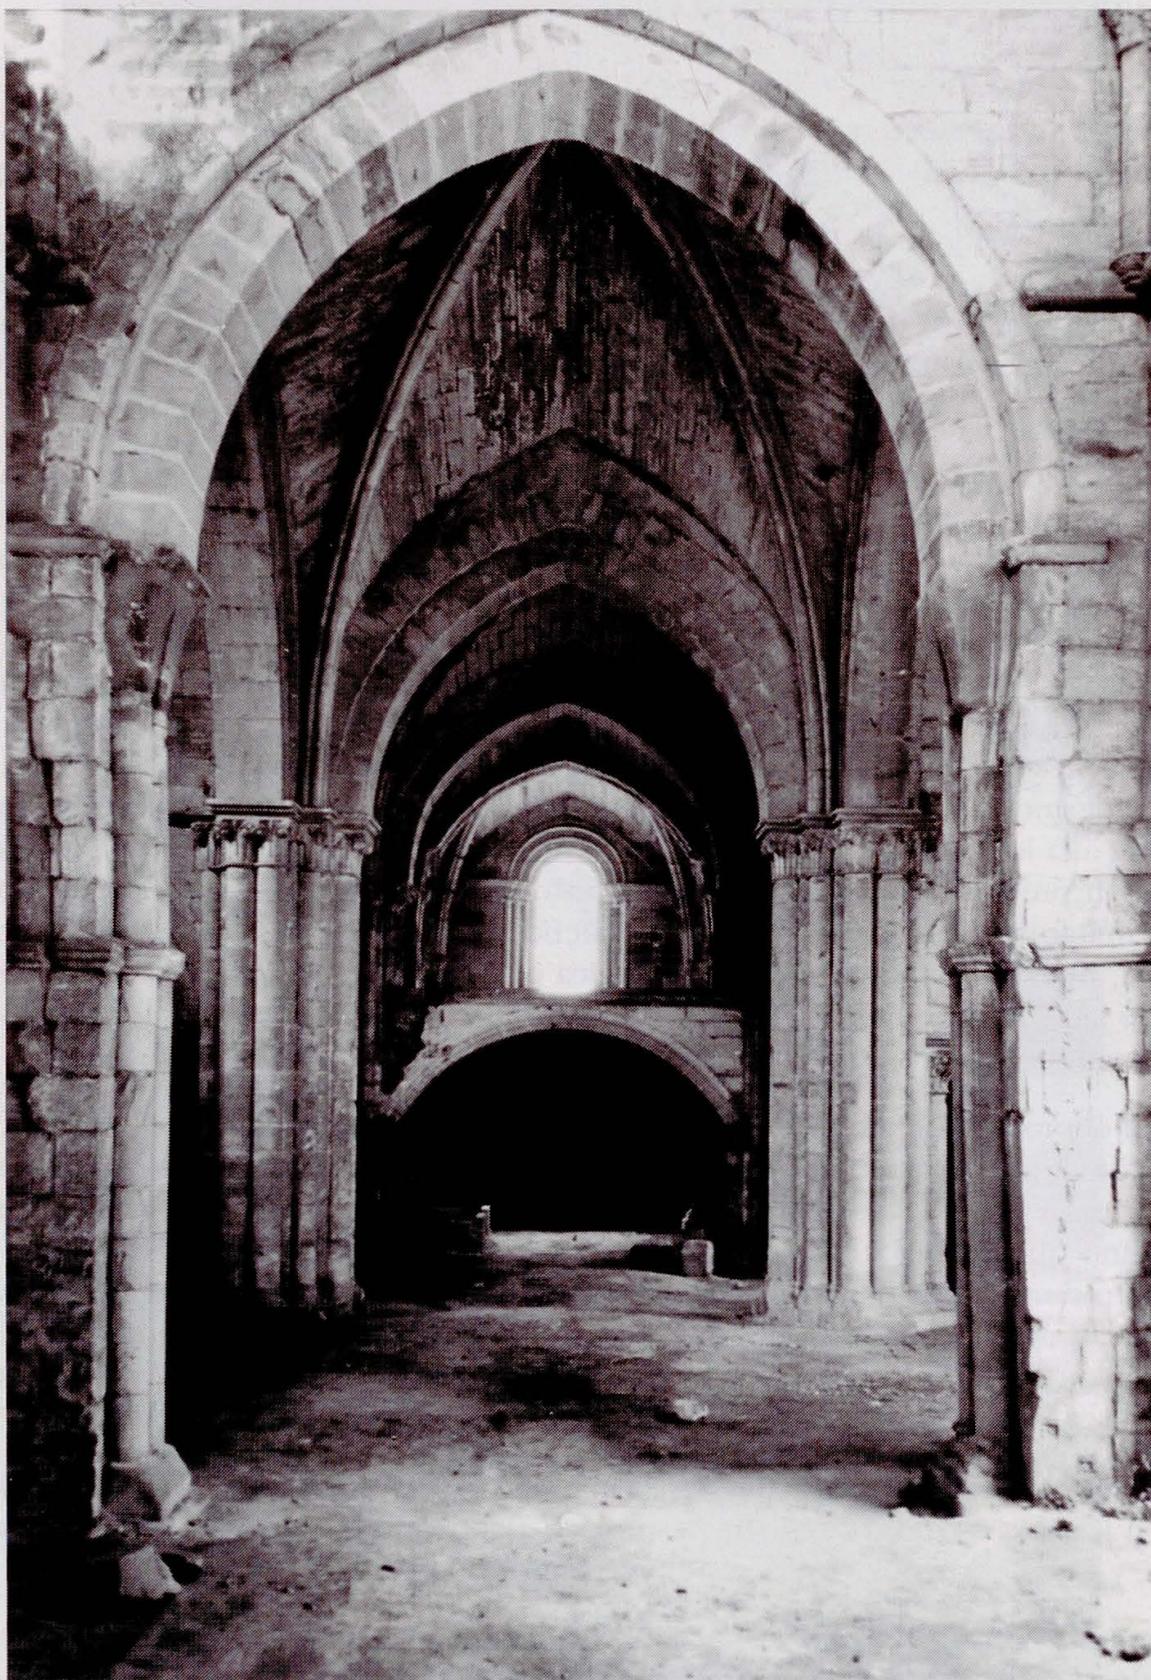
Figura 5. Vista general de la iglesia desde el este. Al fondo puede verse el coro desaparecido.

En el interior de la iglesia fue desmontado un coro (ya referido anteriormente), ubicado en los dos últimos tramos hacia el oeste, ocupando las naves central y lateral sur (Fig 5), y que podríamos situar cronológicamente en el s. XVI.

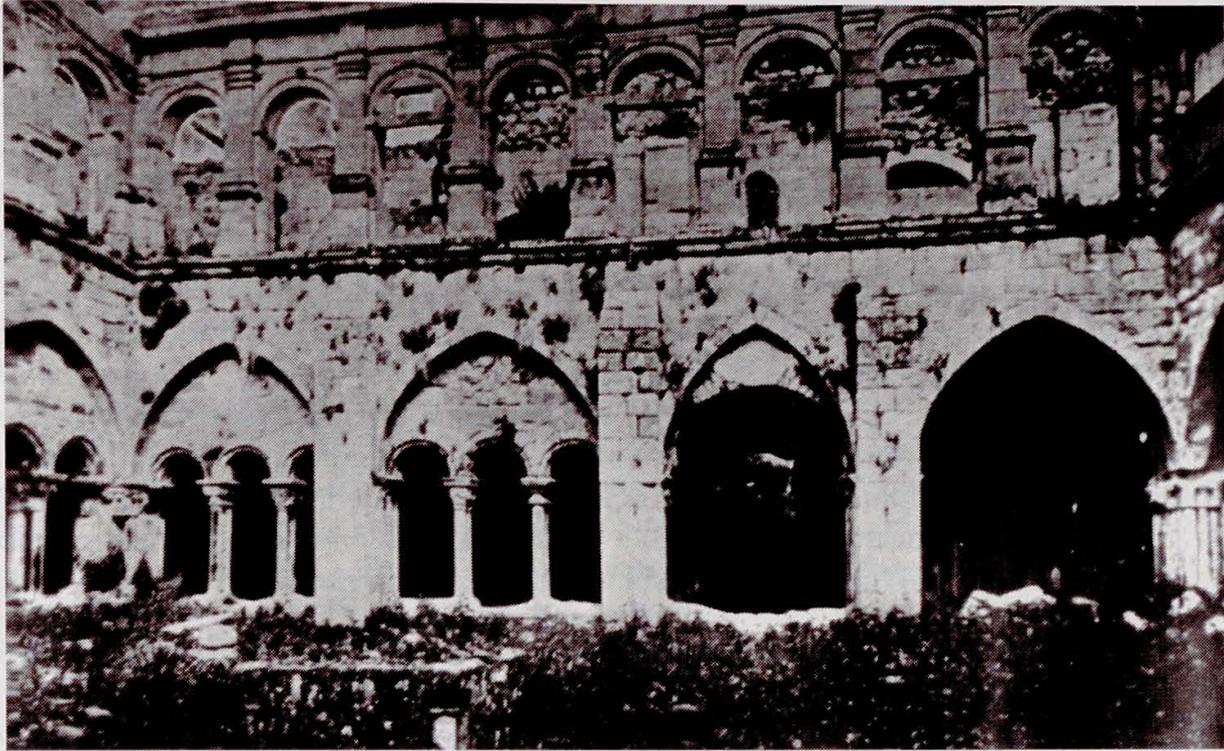
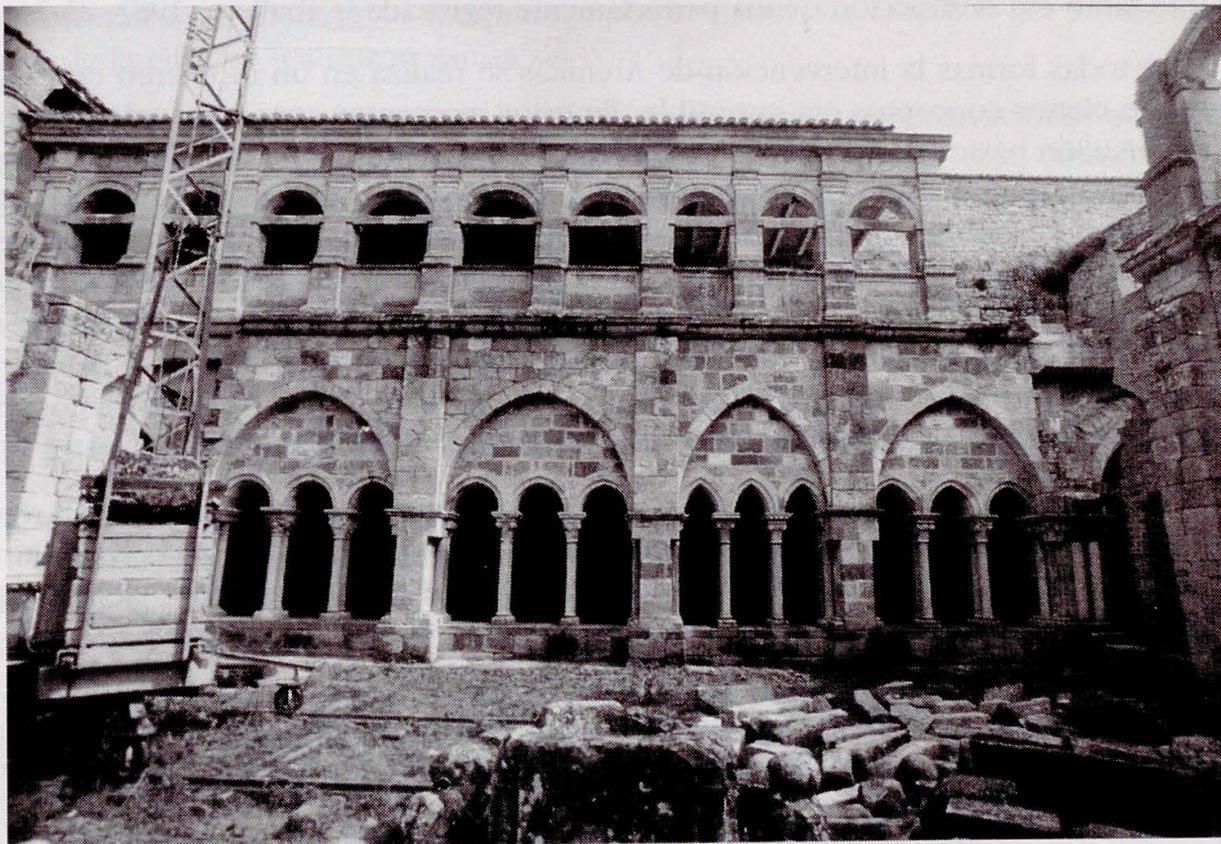
Figura 6. a) Aspecto de la fachada este del calustro en 1900. b) Aspecto de la fachada este del claustro tras la intervención de A. Arenillas (1978). Foto: L. Caballero

En el proceso de montaje cambió la estructura original en cuanto a la forma de los arcos, convirtiendo arcos de medio punto en apuntados o ligeramente apuntados con concepciones puristas absolutamente equivocadas. Los contrafuertes fueron convertidos en pilastras que intentaban homogeneizarse con la planta alta del s. XVII. Un nuevo error fue la introducción, de manera indiscriminada, de piedra arenisca de color rojizo que no tiene nada que ver con el resto de la fábrica del monasterio. Los capiteles originales fueron desmontados y sustituidos por burdas copias «pseudorrománicas» y los fustes de piedra arenisca reemplazados por otros de *uralita* (Fig. 6b).

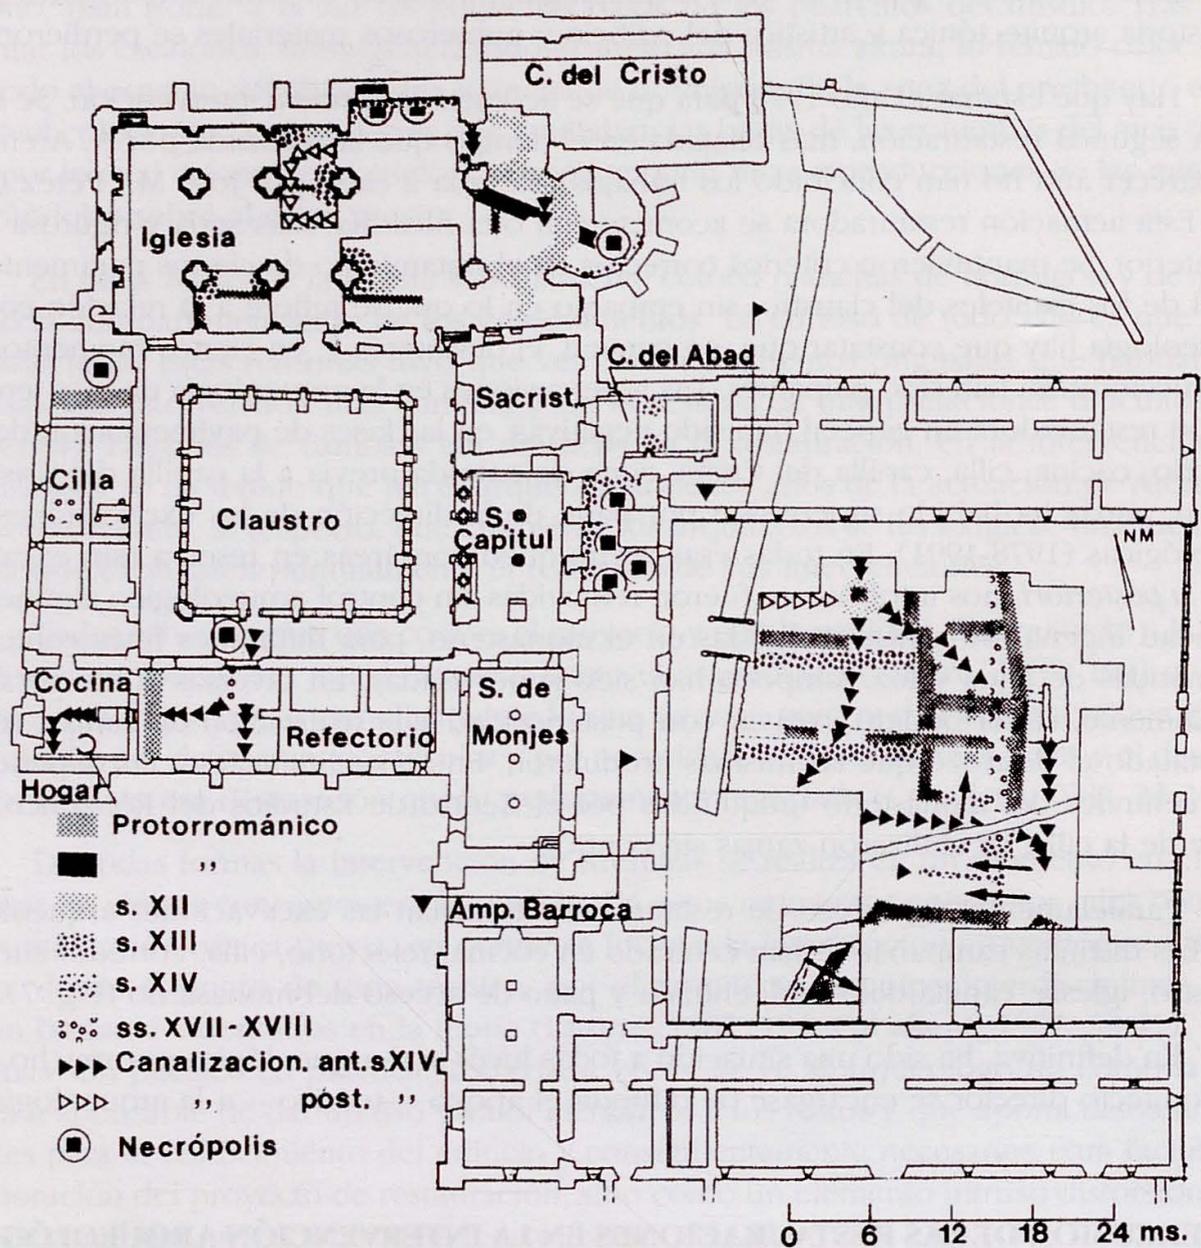
Figura 7. Plano general esquemático del monasterio con las zonas de intervención arqueológica

Paralelamente al proceso de restauración se inician las excavaciones arqueológicas. Las distintas campañas se han centrado en cocina, refectorio, cilla, corredor sur del claustro, iglesia, capilla del Abad, entrada y patio de acceso del monasterio (Fig. 7).

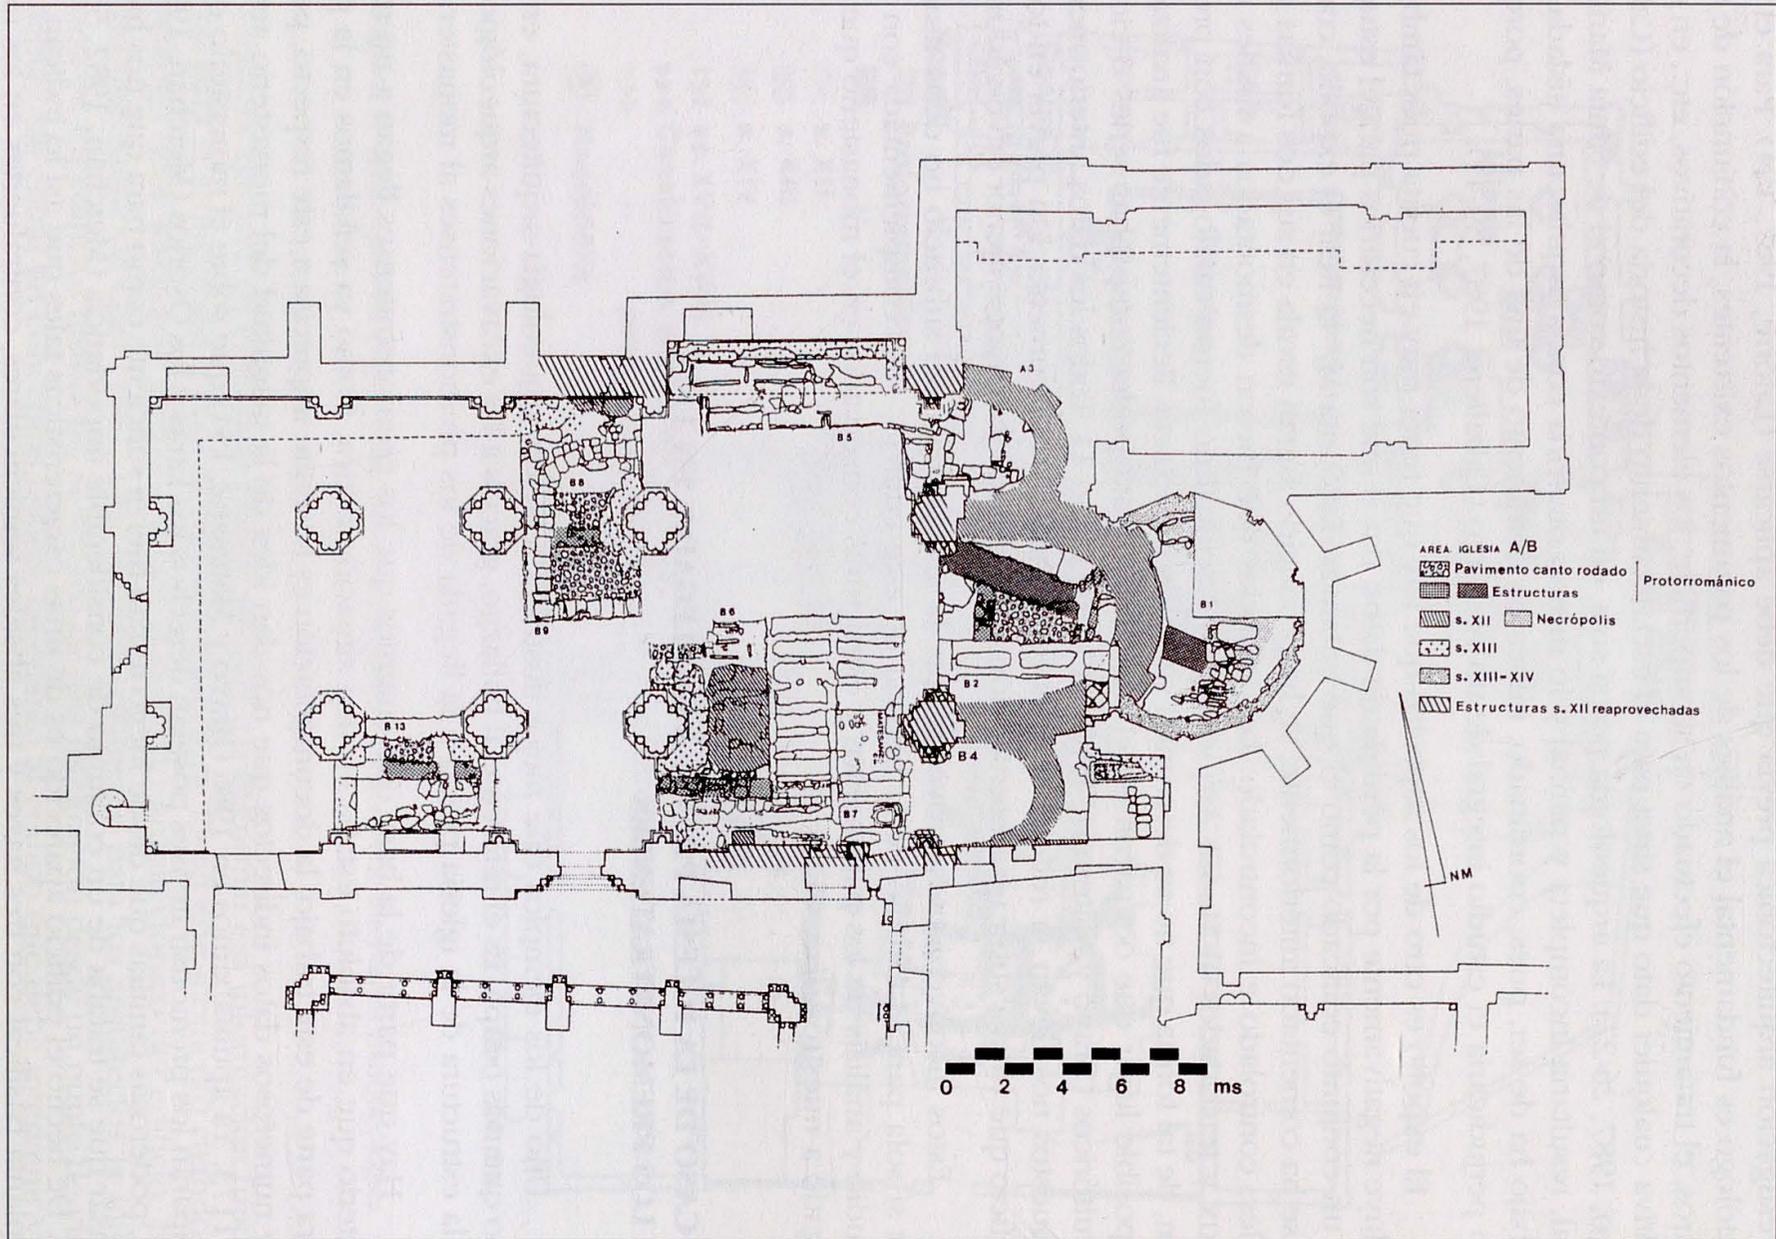
Figura 8. Plano de la iglesia con los datos aportados por la excavación arqueológica

Para una mejor comprensión se plantea explicar la iglesia de oeste a este y de norte a sur, comenzando desde el tramo B-8 (siendo la zona excavada más al oeste junto al paramento norte) (Fig. 8), en donde localizamos la zona de rotura de la iglesia románica y el comienzo de la continuación de la primera premonstratense. En esta zona, en el paramento interior, hay una ventana abocinada situada muy próxima al pilar izquierdo de la que teníamos sospechas en cuanto a su pertenencia a la iglesia previa ya detectada por Lampérez (1930, 408). Su proximidad al mencionado pilar, el arco cortado por una imposta decorada y el hecho de que sus características formales que difiriesen de las ventanas representadas en el monasterio, así nos lo confirmaban (Fig. 9a y b). Añadidas a los datos anteriores, las excavaciones arqueológicas acabaron por ratificar las sospechas existentes a ese respecto.

En el sur, en la zona B-4, se halló el ábside sur de la iglesia románica, pudiéndose comprobar la superposición de los niveles premonstratenses sobre los románicos (Fig. 13a y b). El ábside trababa con el pilar sur, siendo unitario (Fig. 14). También se constató cómo el ábside lateral sur románico encajaba con el pilar adosado al paramento sur (Fig. 13a). No obstante, esta zona también había sido transformada considerablemente durante la intervención restauradora de los años sesenta-setenta; la inclusión de una gran plancha de hormigón había ocultado parte del zócalo del pilar sur del arco triunfal. Desde aquí se pudieron seguir los muros románicos (paramento sur, hacia el oeste) por debajo del arcosolio situado en la zona B-7 (Fig. 8 y Fig. 15). Este arcosolio se ubica junto a una de las puertas de entrada a la iglesia premonstratense, donde fueron localizados también los restos de otra puerta que correspondería a la iglesia románica y que daría pie a una escalera que conduciría a una posible torre. Todo esto explicaría el considerable grosor del muro en esa zona. Más hacia el oeste se descubrió el soporte de un pilar adosado al paramento sur (Fig. 8 y Fig. 16 a y b, con flechas) que se correspondía con la plataforma de cimentación del pilar oeste del arco toral sur (Fig. 8 y Fig. 16a y b con flechas) que, a su vez, se relacionaba con el pilar sur del arco triunfal.

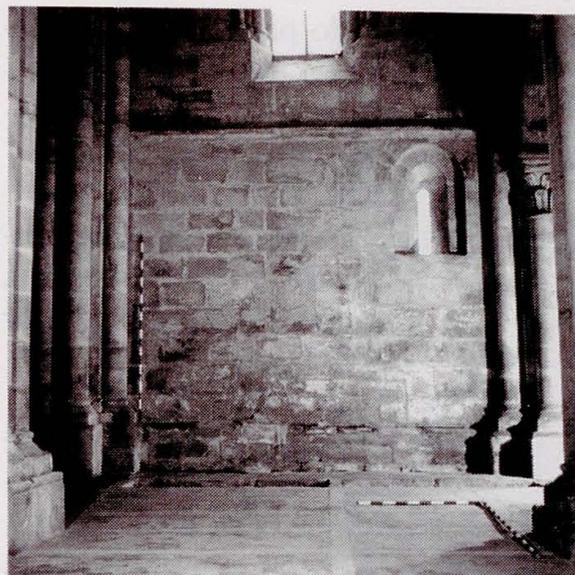
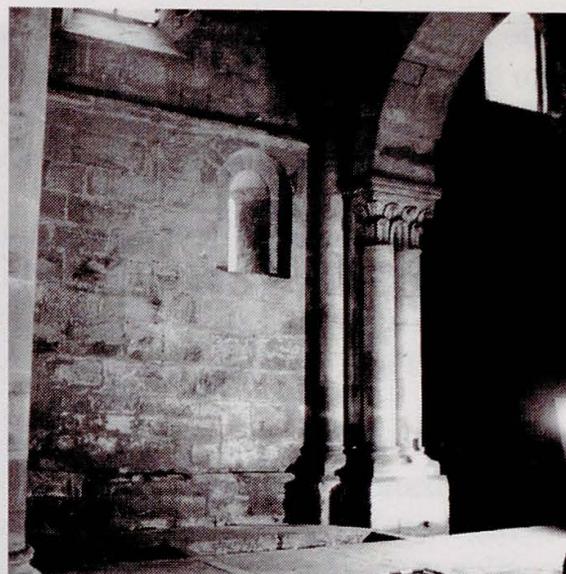
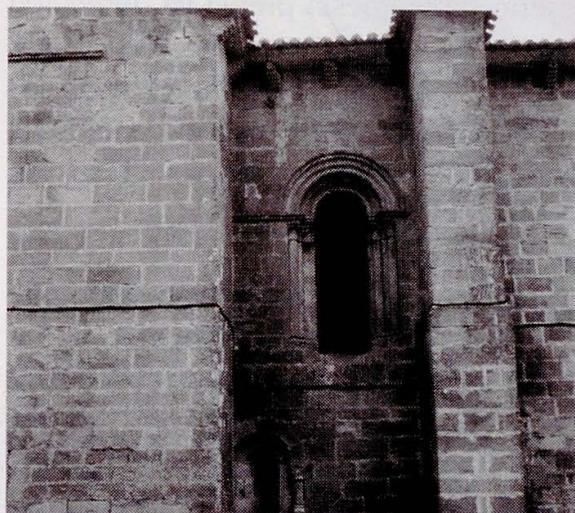
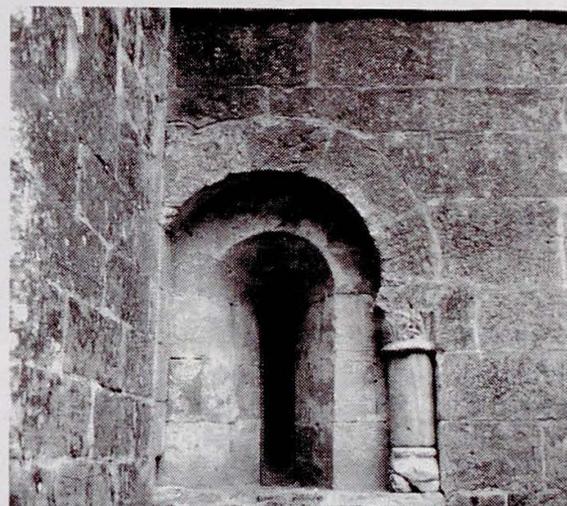
Figura 9. a) Paramento norte en zona B-8 (interior). Vista del muro románico con la ventana abocinada a la derecha. b) Detalle del paramento anterior desde el suroeste. c) Paramento norte correspondiente a la zona B-8 al exterior. d) Detalle de la ventana románica al exterior. Fotos: P. Matesanz

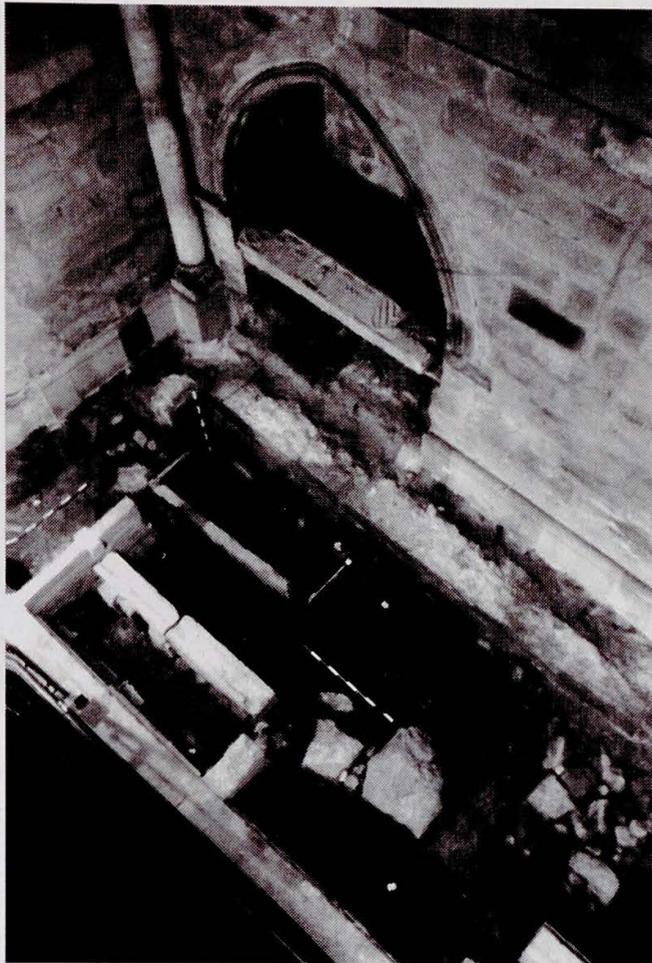
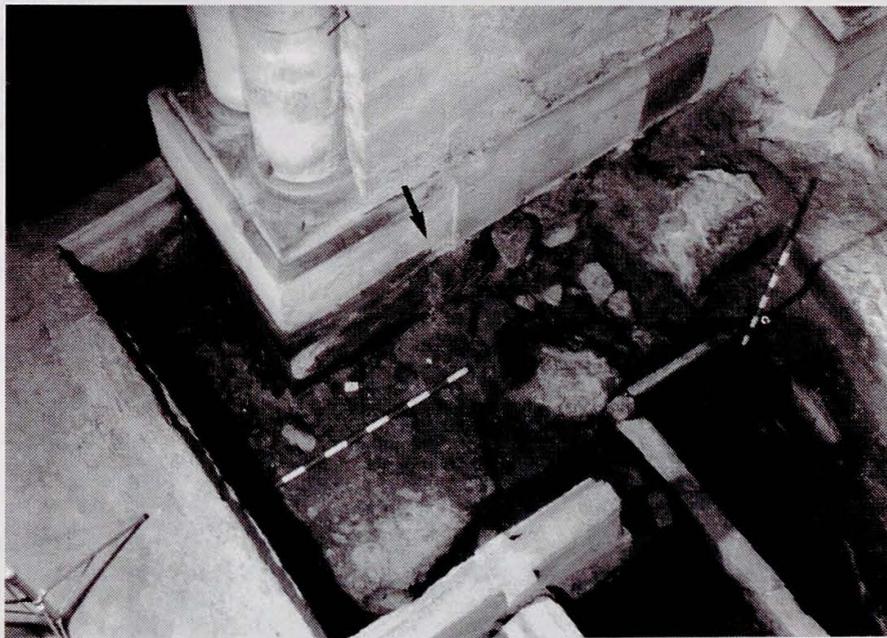
Figura 10. a) Vista de la zona B-5 desde el sureste. b) Detalle de la esquina noroeste de la zona B-5, en donde se observa el arranque del sillar del muro románico (con una flecha). Fotos: P. Matesanz

La existencia en el interior, en la zona B-5, de bloques de piedra caliza aislados nos hace pensar que pueden corresponder a los restos de la cimentación del muro románico o bien a una cimentación antigua reutilizada en época románica, pues su estructura podría considerarse arcaica (Fig. 10a).

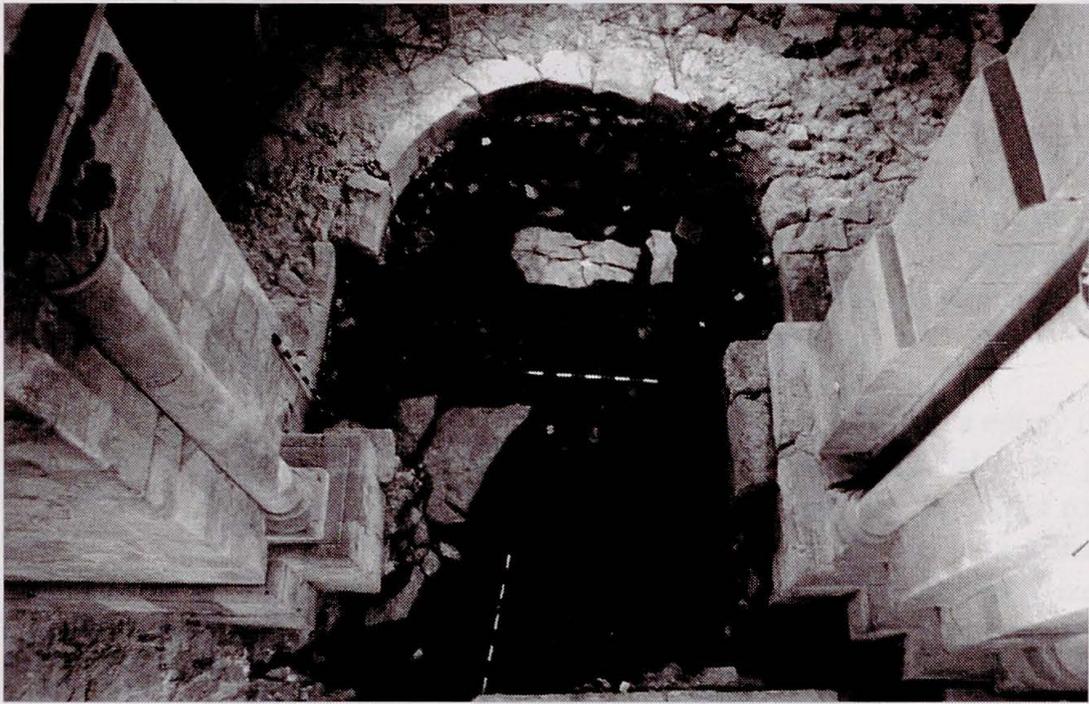
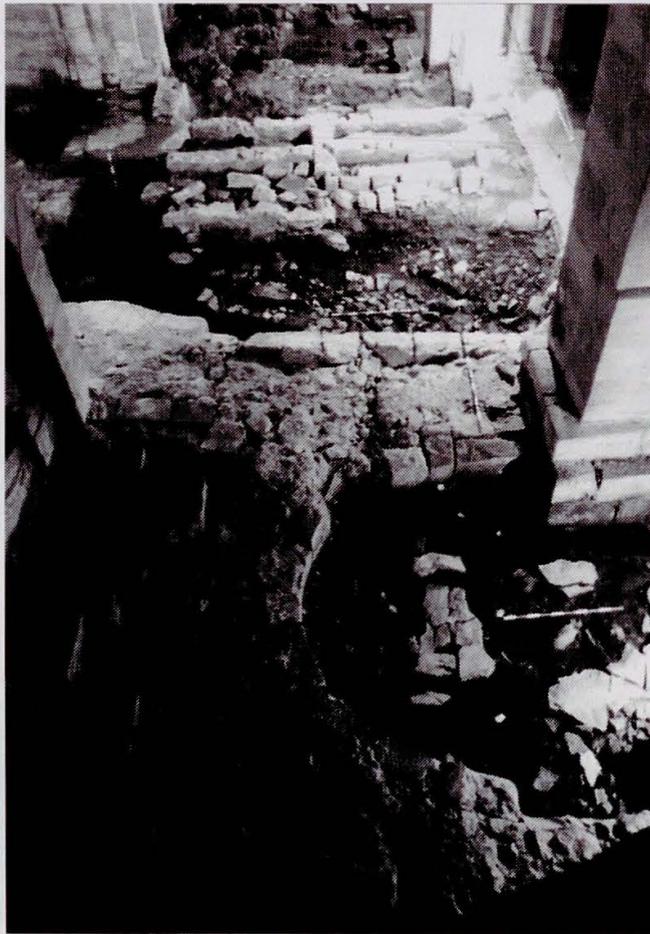
Figura 11. a) Vista del ábside lateral norte. b) Vista desde el norte de los ábsides de la cabecera románica. En primer término el ábside lateral norte en su conexión con el pilar norte del arco triunfal. Fotos: P. Matesanz

A continuación del pilar, hacia el este, esa zona se ampliaba debido a la formación del espacio del transepto de la primera iglesia premonstratense y, posteriormente, por la construcción de la capilla del Cristo. La falta de indicios en paramentos se suplió con el descubrimiento del ábside románico lateral norte (Fig. 8 y Fig. 11a) que encajaba perfectamente con el pilar antes citado y con uno de los pilares del arco triunfal de la iglesia románica, concretamente el norte (trasformado por la construcción de la 1.^a iglesia premonstratense, al tener que adaptar el pilar a los empujes de las nuevas bóvedas) (Fig. 11b).

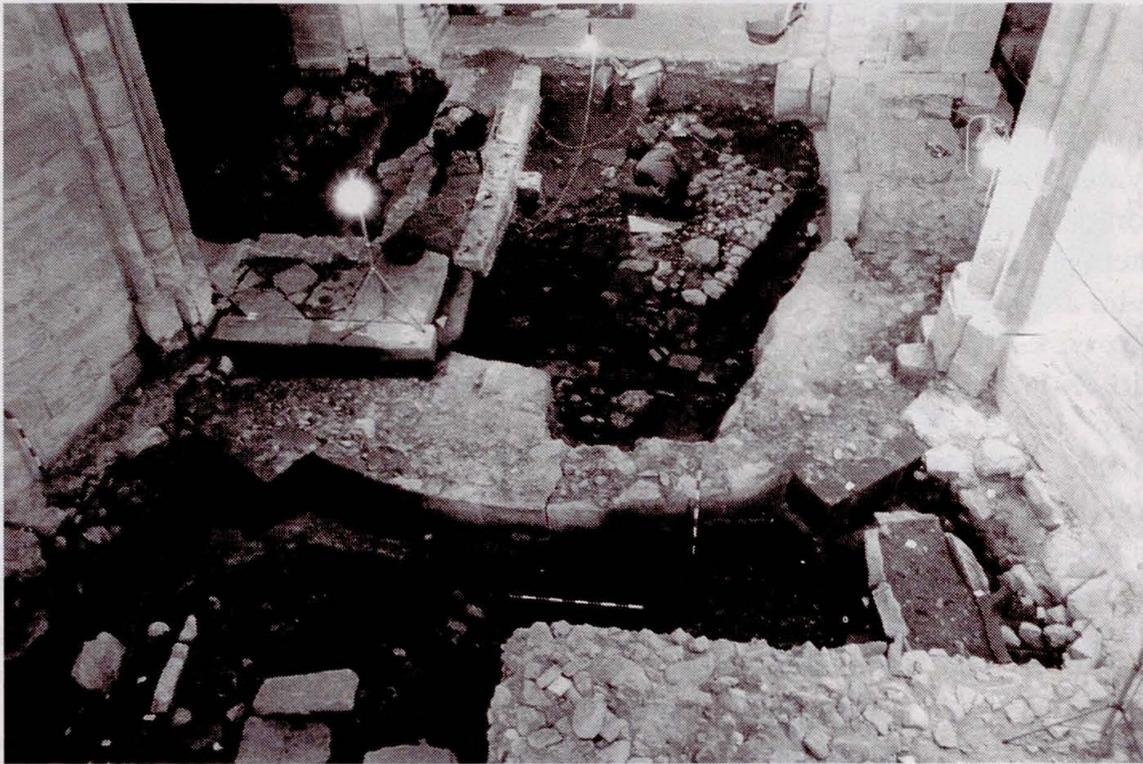
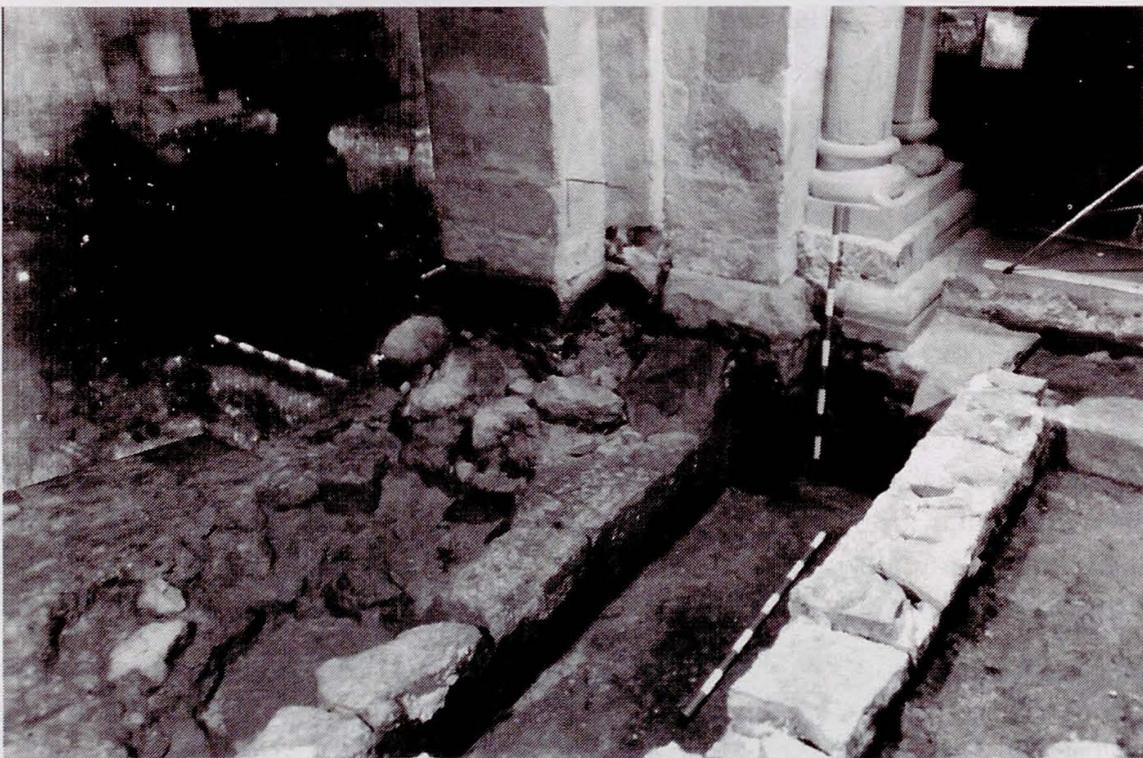
Figura 12. a) Vista general del ábside central románico desde el este. b) Detalle del pilar sur del arco triunfal en su conexión con el ábside central y lateral sur. Fotos: P. Matesanz

La excavación arqueológica también puso a la luz el ábside central románico que encajaba con los pilares norte y sur del arco triunfal (Fig. 12a). Con respecto a los pilares del arco triunfal hay que decir que sufrieron los rigores de su transformación con la restauración de Arenillas, alterando las basas de tal forma que, al recrecer el nivel previo con la colocación de un escalón falso, tuvo que acortar los fustes de las dobles columnas adosadas realizando unas basas falsas (Fig. 12 b). Lo curioso del tema es que Arenillas

El pilar sur del arco triunfal románico también fue transformado para la instalación de las nuevas bóvedas. Aunque la estructura general del pilar es homogénea trabando perfectamente con los ábsides central y sur (Fig. 12b), la intervención de Arenillas abujardando una gran parte de los sillares, hizo que la lectura fuera más complicada.
