ARQUEOLOGÍA Y RESTAURACIÓN ARQUITECTÓNICA: EL CASO DEL MONASTERIO DE SANTA MARÍA LA REAL (AGUILAR DE CAMPOO, PALENCIA)¹

PEDRO MATESANZ VERA
Estudio de Arqueología. Madrid

Las intervenciones restauradoras llevadas a cabo durante las últimas décadas en el monasterio de Santa M.^a la Real (ss. VII-XIX) y su repercusión en el edificio y en el yacimiento se estudian en este trabajo. El análisis arqueológico de un edificio de estas características ha requerido un tratamiento especial tanto en la excavación como en el estudio de la arquitectura del conjunto monástico.

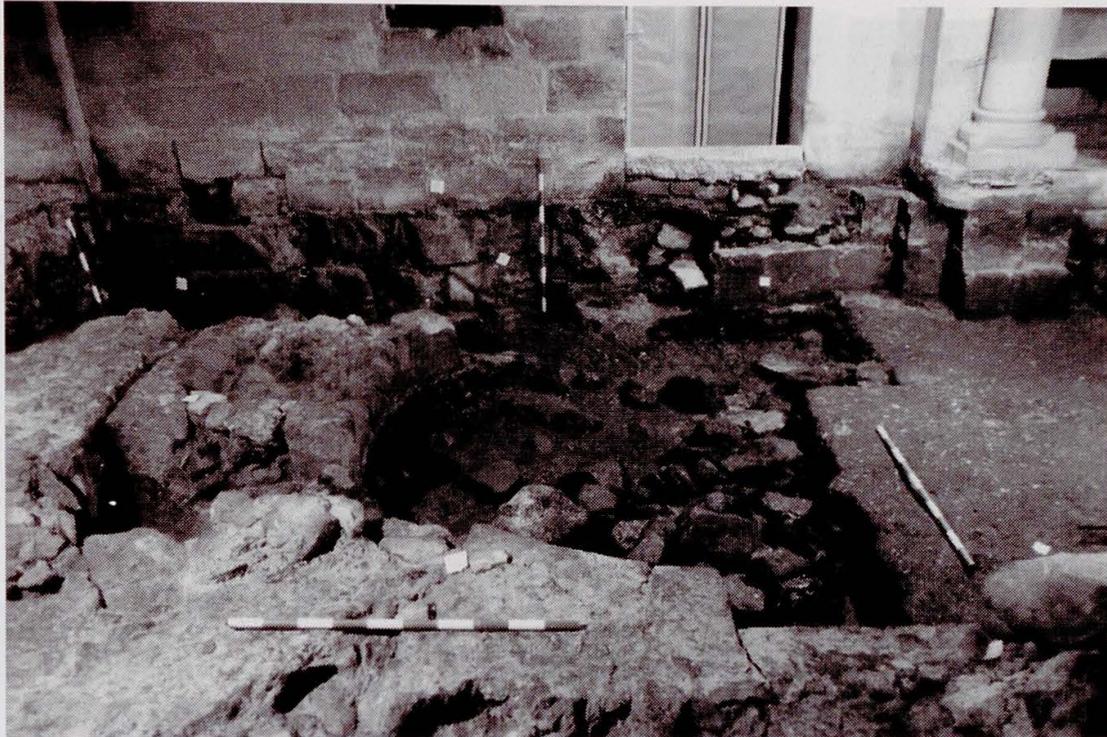
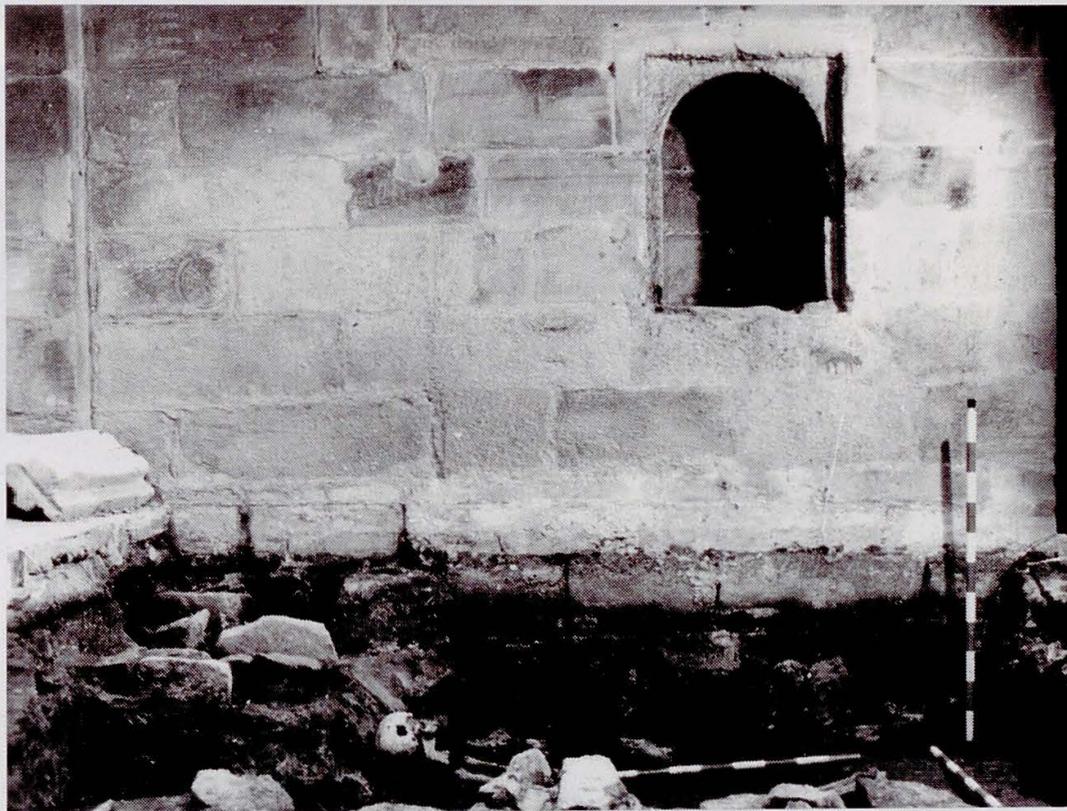
Figura 13a. Vista del muro sur en la zona B-4. Superposición de los niveles premonstratenses sobre los románicos. b. Detalle de la anterior, en donde puede verse el abujardado generalizado que impide analizar con claridad los paramentos. Fotos: P. Matesanz

En el sur, en la zona B-4, se halló el ábside sur de la iglesia románica, pudiéndose comprobar la superposición de los niveles premonstratenses sobre los románicos (Fig. 13a y b). El ábside trababa con el pilar sur, siendo unitario (Fig. 14). También se constató cómo el ábside lateral sur románico encajaba con el pilar adosado al paramento sur (Fig. 13a). No obstante, esta zona también había sido transformada considerablemente durante la intervención restauradora de los años sesenta-setenta; la inclusión de una gran plancha de hormigón había ocultado parte del zócalo del pilar sur del arco triunfal. Desde aquí se pudieron seguir los muros románicos (paramento sur, hacia el oeste) por debajo del arcosolio situado en la zona B-7 (Fig. 8 y Fig. 15). Este arcosolio se ubica junto a una de las puertas de entrada a la iglesia premonstratense, donde fueron localizados también los restos de otra puerta que correspondería a la iglesia románica y que daría pie a una escalera que conduciría a una posible torre. Todo esto explicaría el considerable grosor del muro en esa zona. Más hacia el oeste se descubrió el soporte de un pilar adosado al paramento sur (Fig. 8 y Fig. 16 a y b, con flechas) que se correspondía con la plataforma de cimentación del pilar oeste del arco toral sur (Fig. 8 y Fig. 16a y b con flechas) que, a su vez, se relacionaba con el pilar sur del arco triunfal.

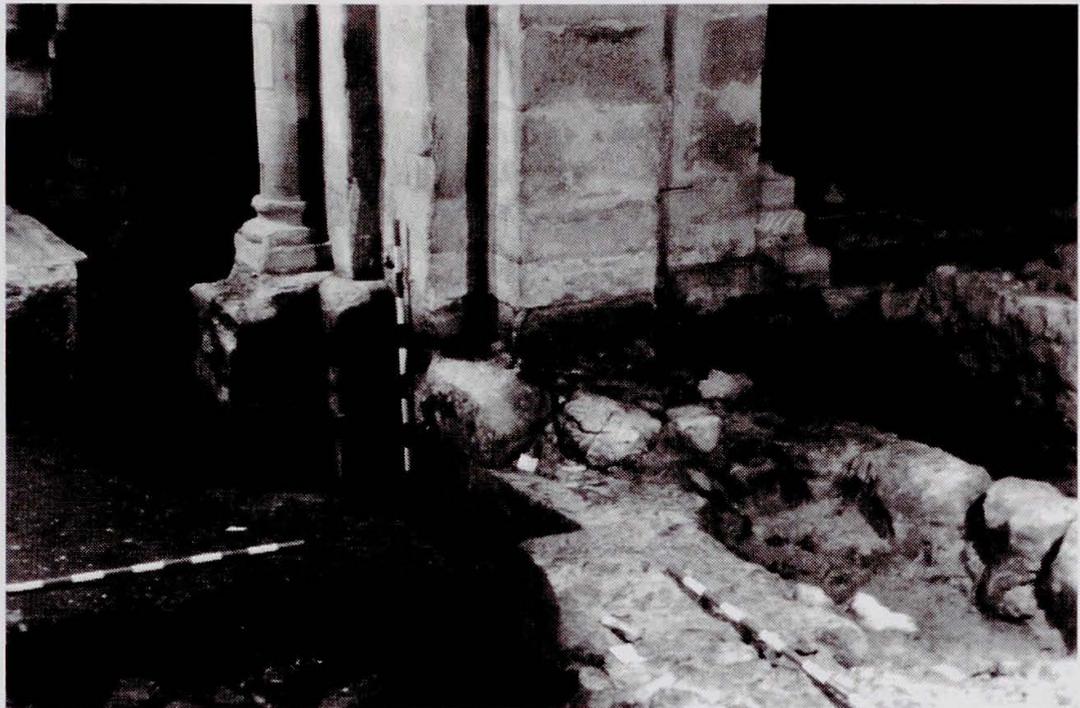
Figura 14. Conexión del ábside lateral sur con el pilar sur del arco triunfal. Foto: P. Matesanz

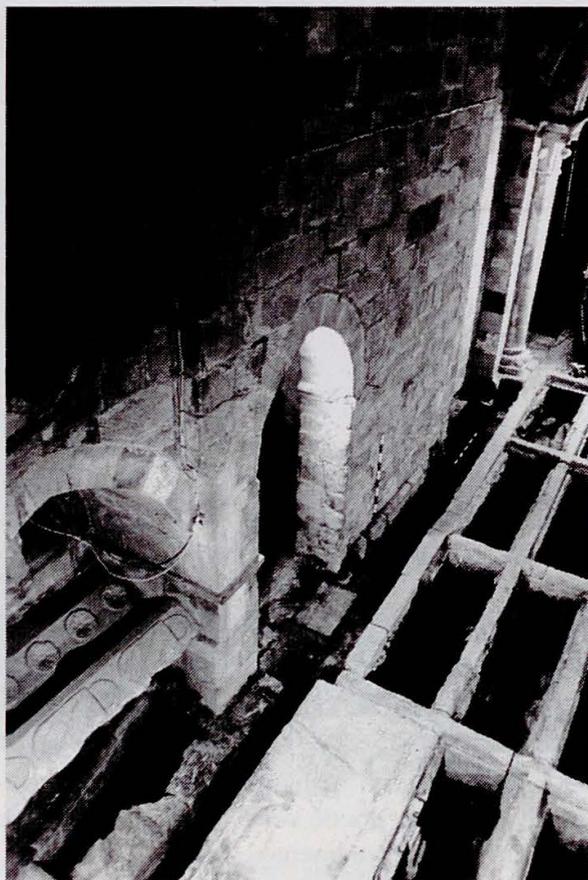
Figura 15. Vista desde el este del paramento sur de la zona B-7. Foto: P. Matesanz

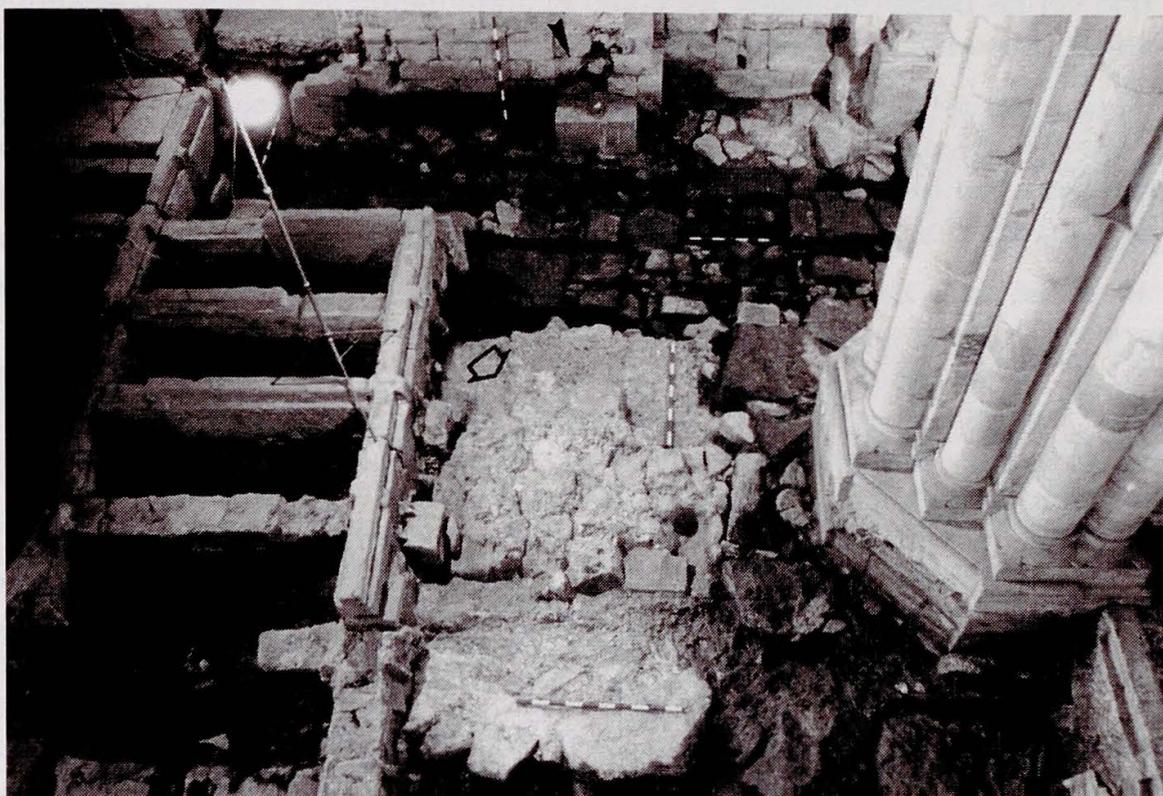
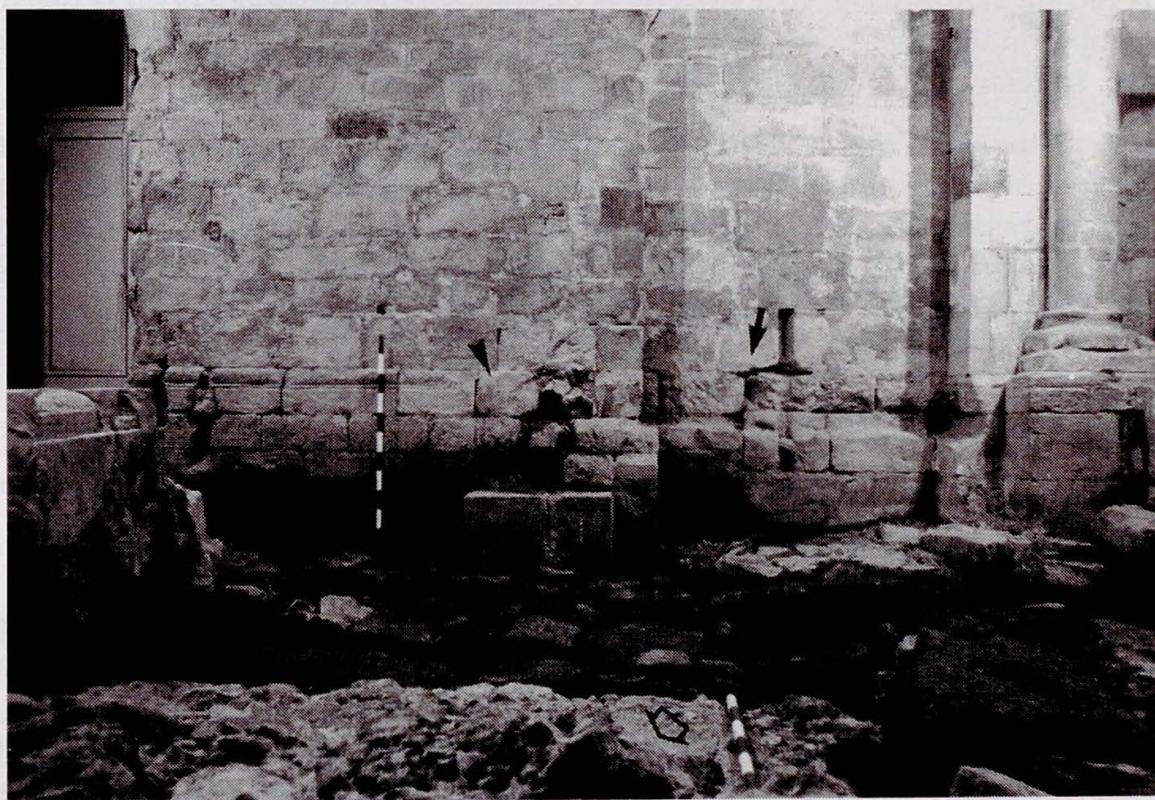
Figura 16. a) Vista general de la zona B-7 desde el norte. Se ve en primer plano la plataforma de cimentación del pilar oeste del arco toral sur de la iglesia románica. b) Detalle del muro sur, en donde se identifica el pilar adosado y la línea de rotura entre la iglesia románica y la premonstratense. Fotos: P. Matesanz

Los restos de la iglesia románica, en el paramento sur, concluyen casi un metro más hacia el oeste, produciéndose el mismo fenómeno que en el norte (zona B-8), con el final de paramento y cimentación según las mismas características descritas anteriormente. En el muro sur la línea de rotura es clara y encaja perfectamente con el cambio de cimentación (Fig. 16b, señalada con una flecha).
