# La restauración como problema: El arzobispo Francisco Antonio Lorenzana y Ventura Rodríguez ante las reformas de la catedral de Toledo (1774-1775)

Juan Luis Blanco Mozo

Anuario del Departamento de Historia y Teoría del Arte  
(U.A.M.). Vol. XII, 2000

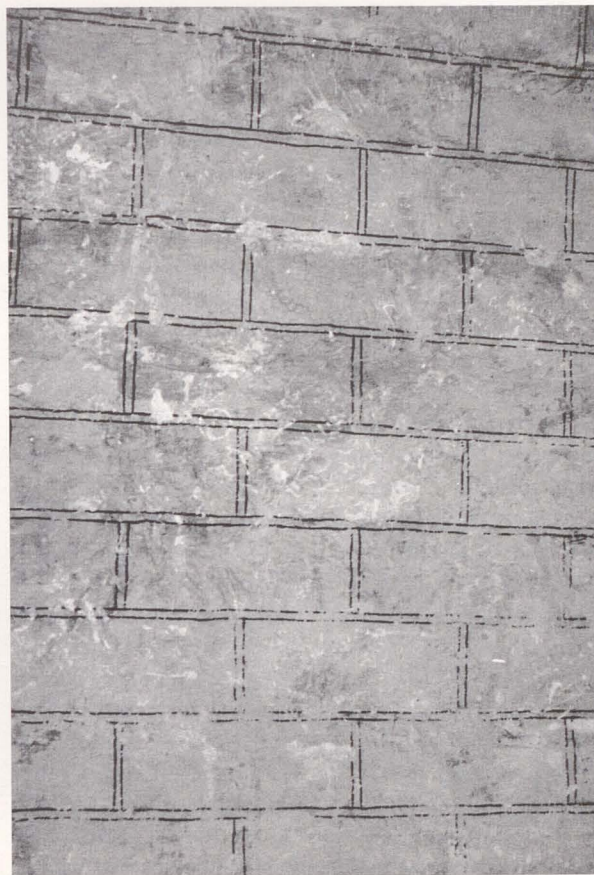
Fig. 1. *Catedral de Toledo, “canteado” original en el arco de ingreso de la capilla de San Pedro.*

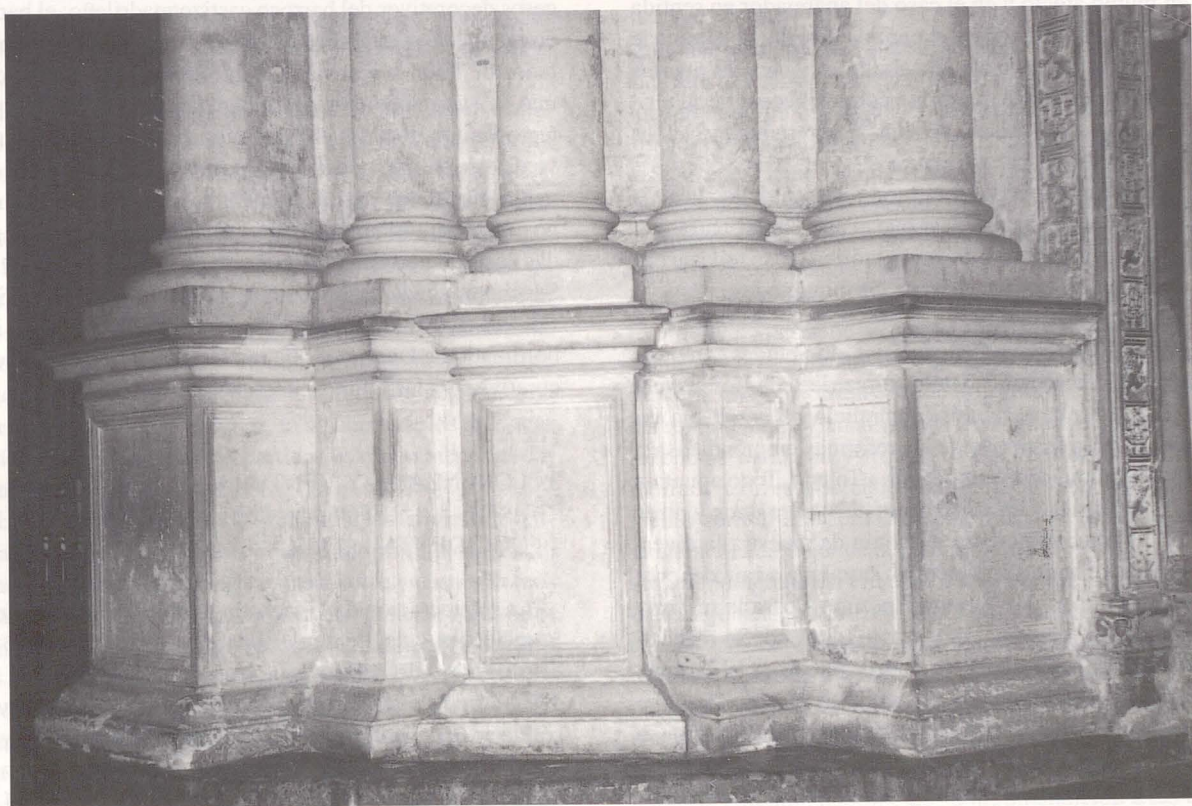
Fig. 5. *Catedral de Toledo, basas del pilar del coro que mira a la capilla mayor (1774-1775).*
