## ARQUEOLOGÍA URBANA EN LUGO: una aportación a la historia de la Calle de la Reina

### Resumen

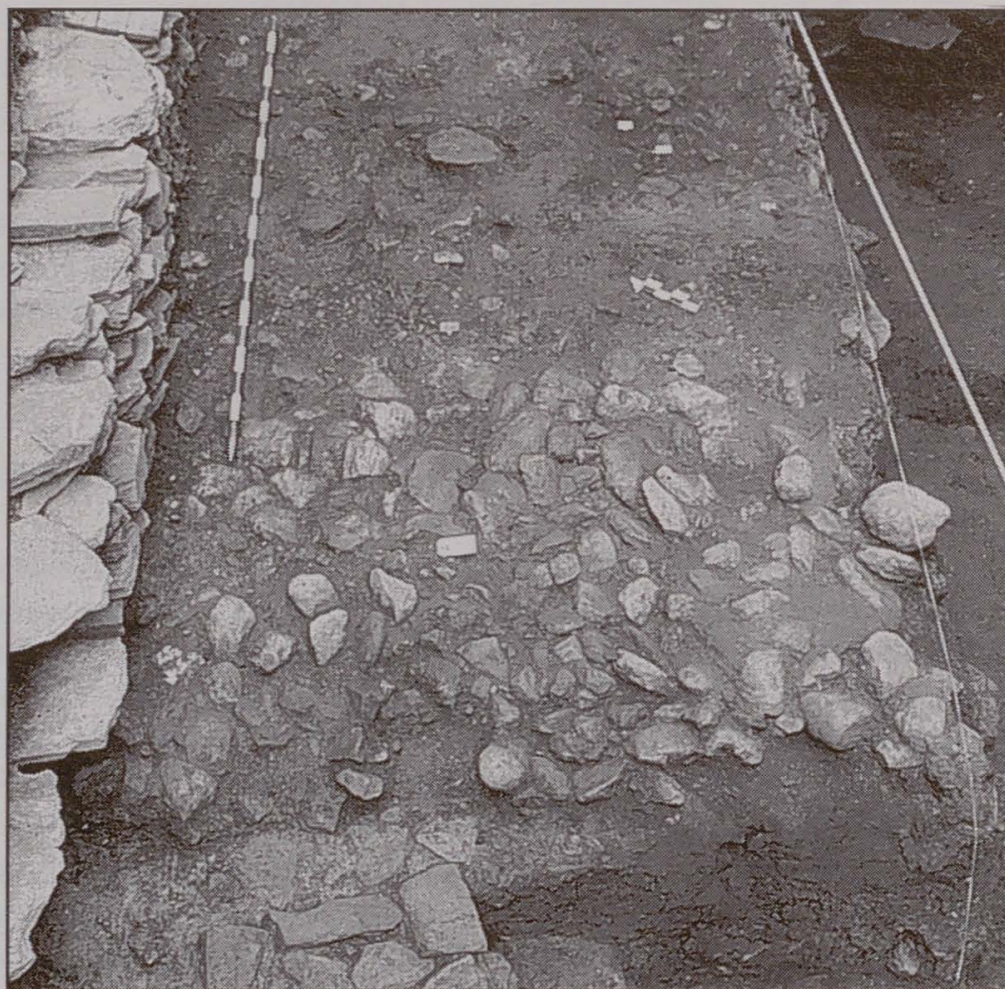
**Figura 4.**—Suelo XXIII (“unidad I – K”)

*Unidad K:* Calle: suelo XXIII (Fig.4).

#### *ESTRUCTURA XXIII: Suelo XXIII (Fig. 4)*
