## **SOBRE EL OPUS QUADRATUM DEL TEATRO ROMANO DE MERIDA Y LAS GRAPAS DE SUJECION \***

ROSALIA MARIA DURAN CABELLO  
UNIVERSIDAD AUTONOMA DE MADRID

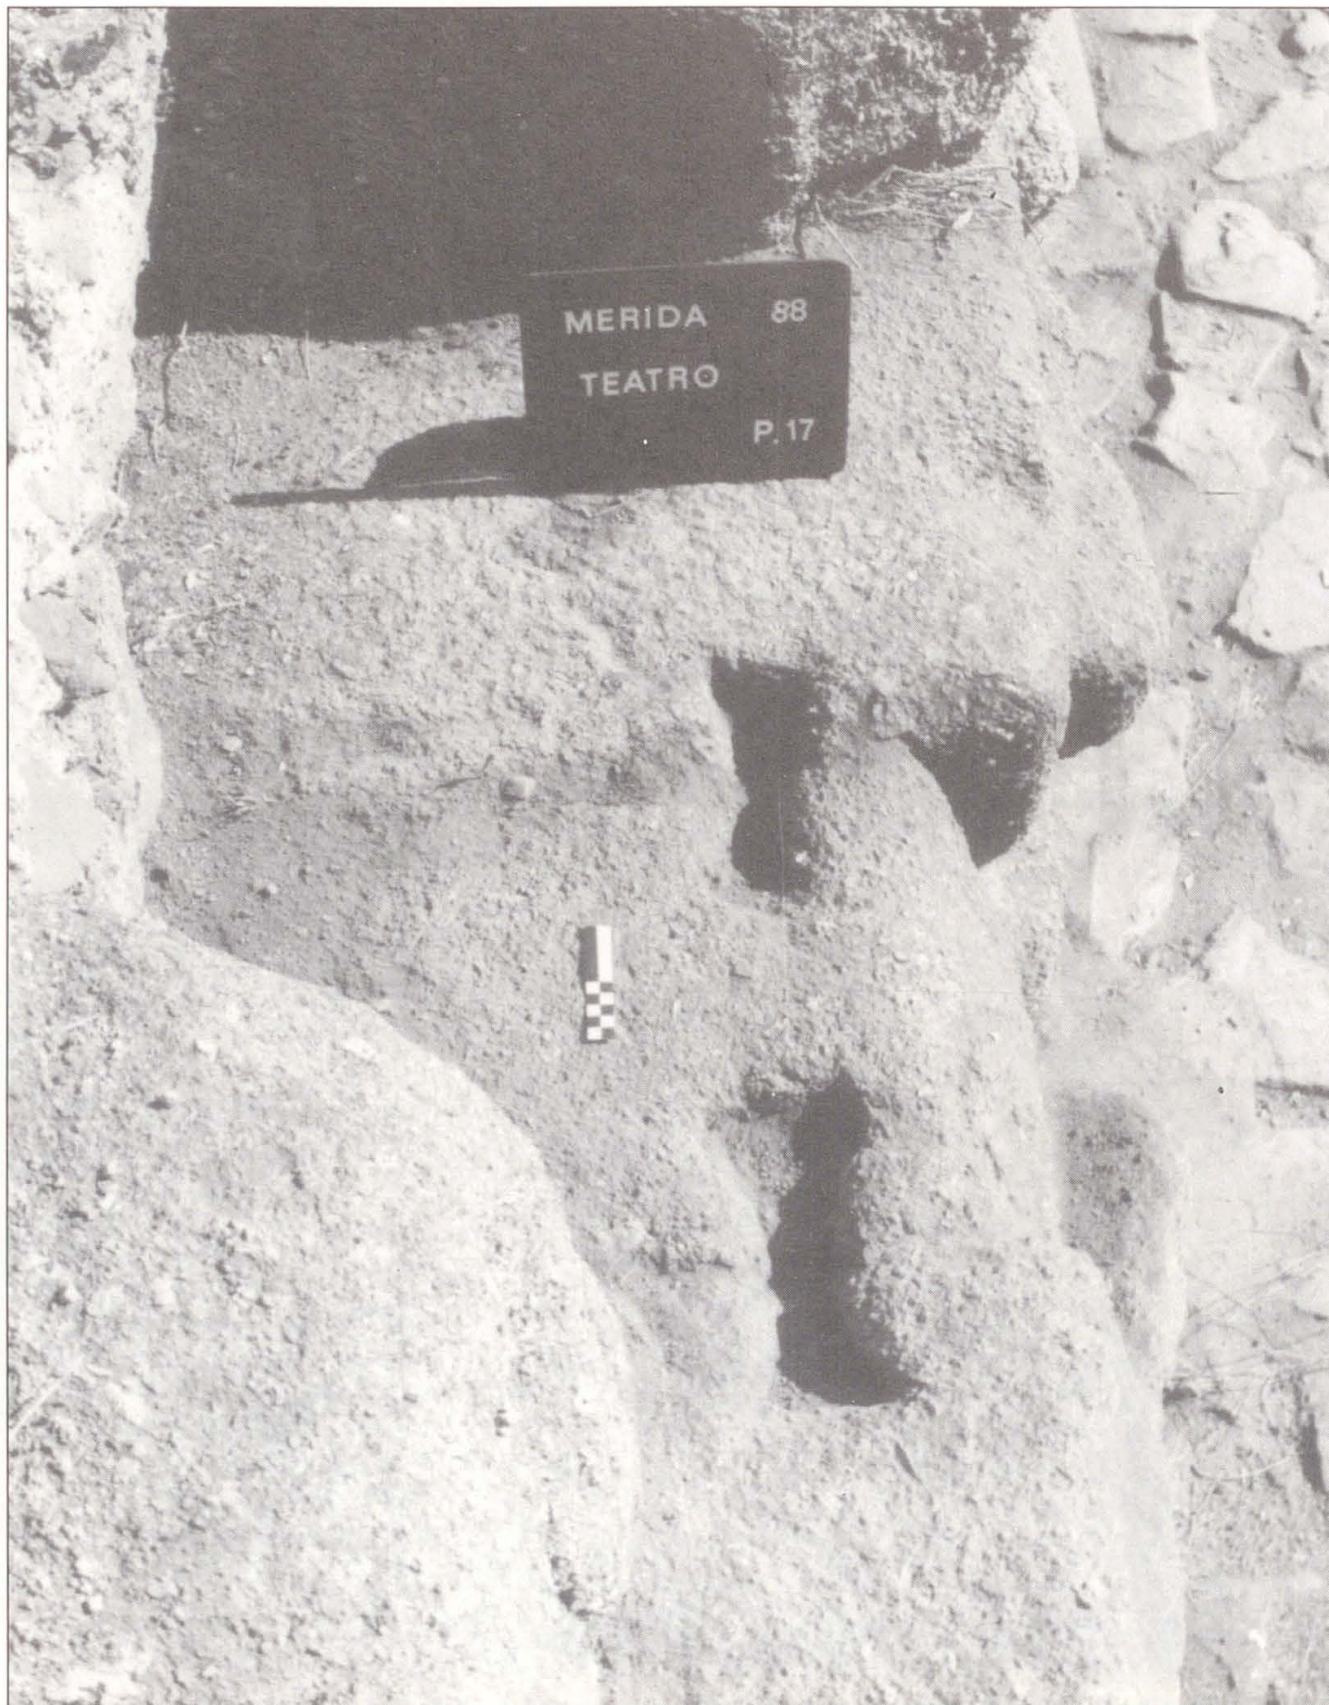
Lám. II) Particular de dos grapas en sucesión. Obsérvese su buen estado a pesar de lo erosionado de la piedra, así como su gran profundidad.

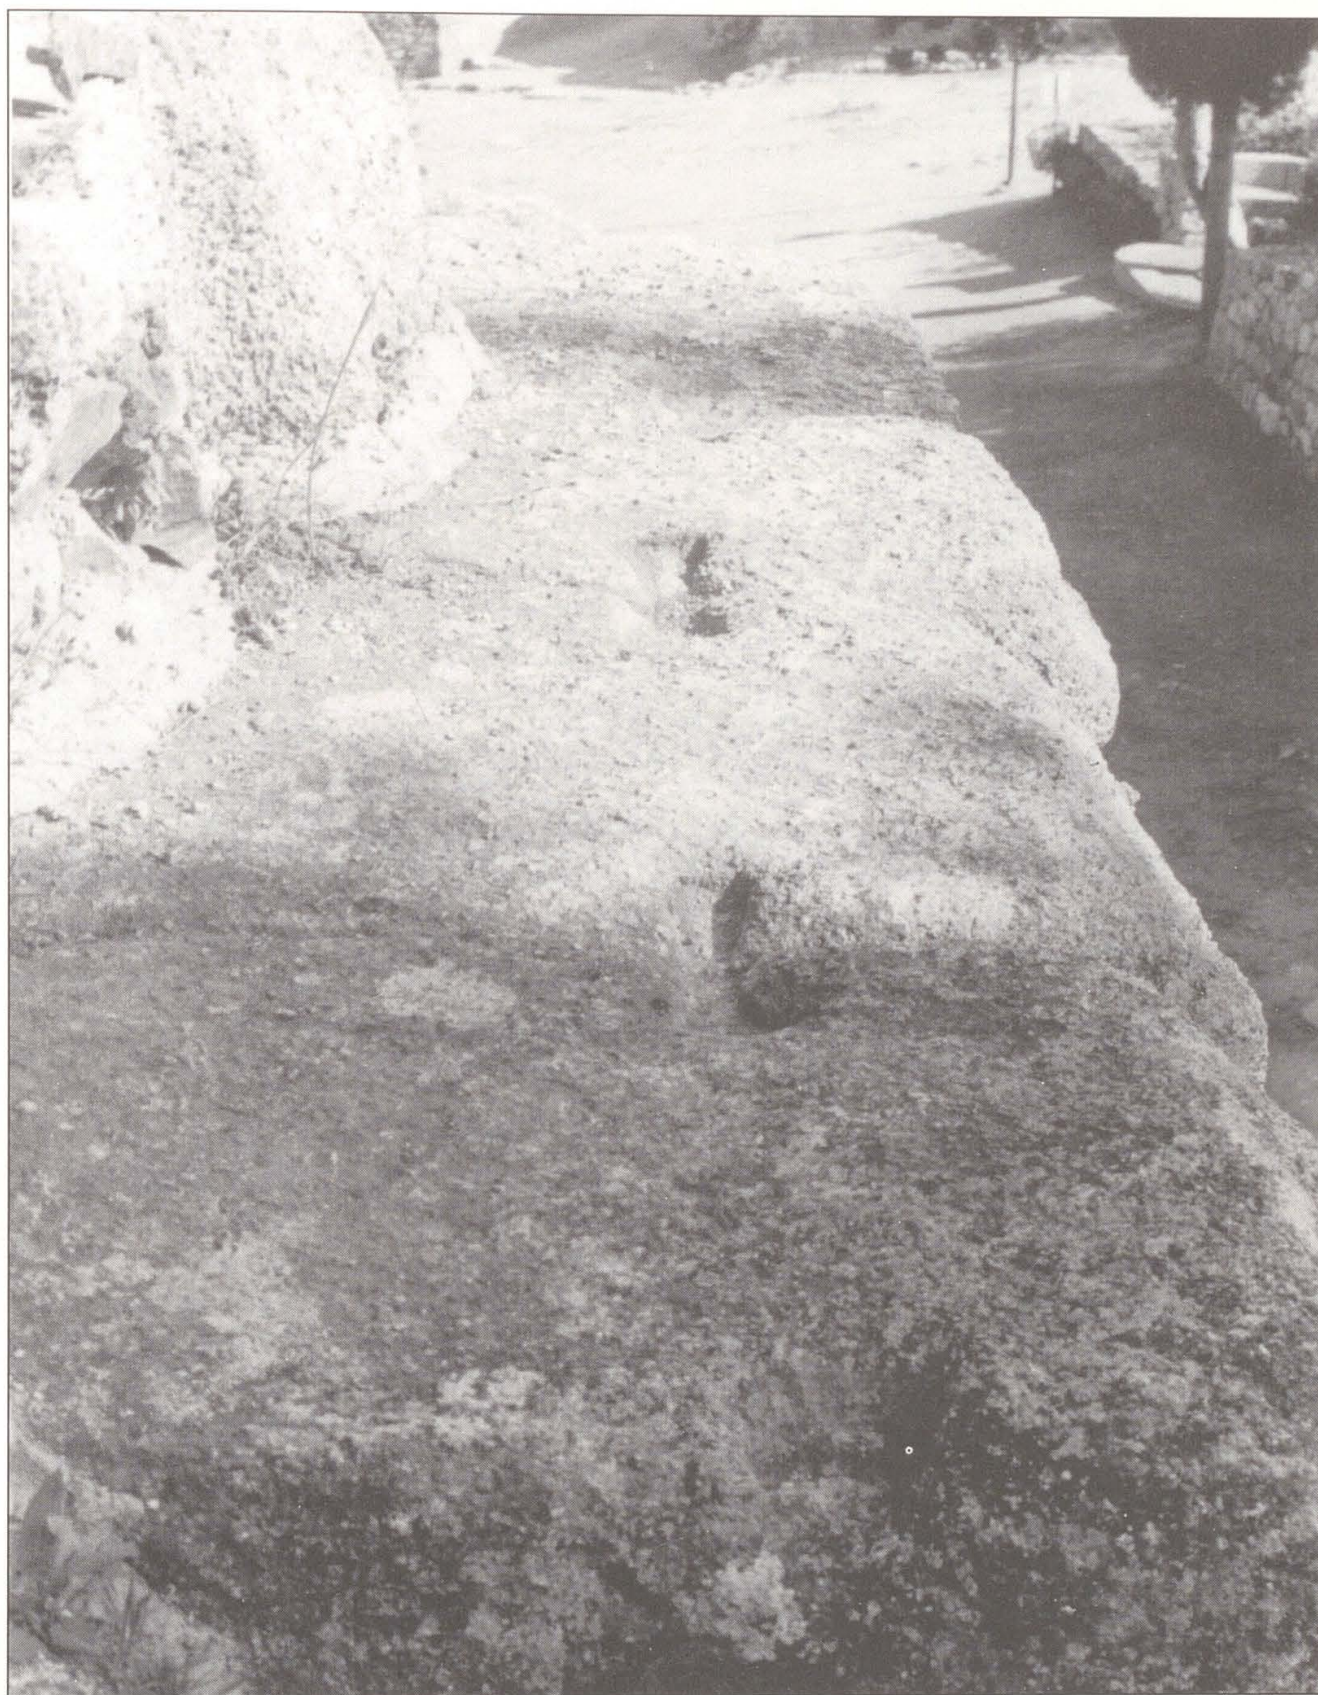
Lám. III) Agrupación de mortajas de grapas en el punto 25. En la parte inferior de la fotografía aparece junto a la media cola de milano, un agujero para los ferrei forfices.

Entre los puntos 25 y 26 (Lám. III), se han hallado nueve mortajas, de las cuales seis son de cola de milano simple y una de estas está incompleta en uno de sus lados menores; dos son rectangulares y ambas se muestran incompletas. Y, por último, hay una muy curiosa, que es como media cola de milano, cuyo lado corto es semicircular, ya en el bloque contiguo. Esta forma tan peculiar debe su aspecto a que une una dovela del arco de entrada al vomitorio nº 26, con el último sillar anterior a ella de esa misma hilada.

El estado de conservación es peor que los del punto anterior. No obstante, existen las suficientes huellas como para pensar que estas grapas también fueron de metal y se extrajeron de forma violenta. Esto se observa con claridad porque en la zona en donde se estrecha, aparecen pequeñas hendiduras hechas con un elemento punzante para, posteriormente, introducir algún utensilio y hacerlas saltar mediante palanca.

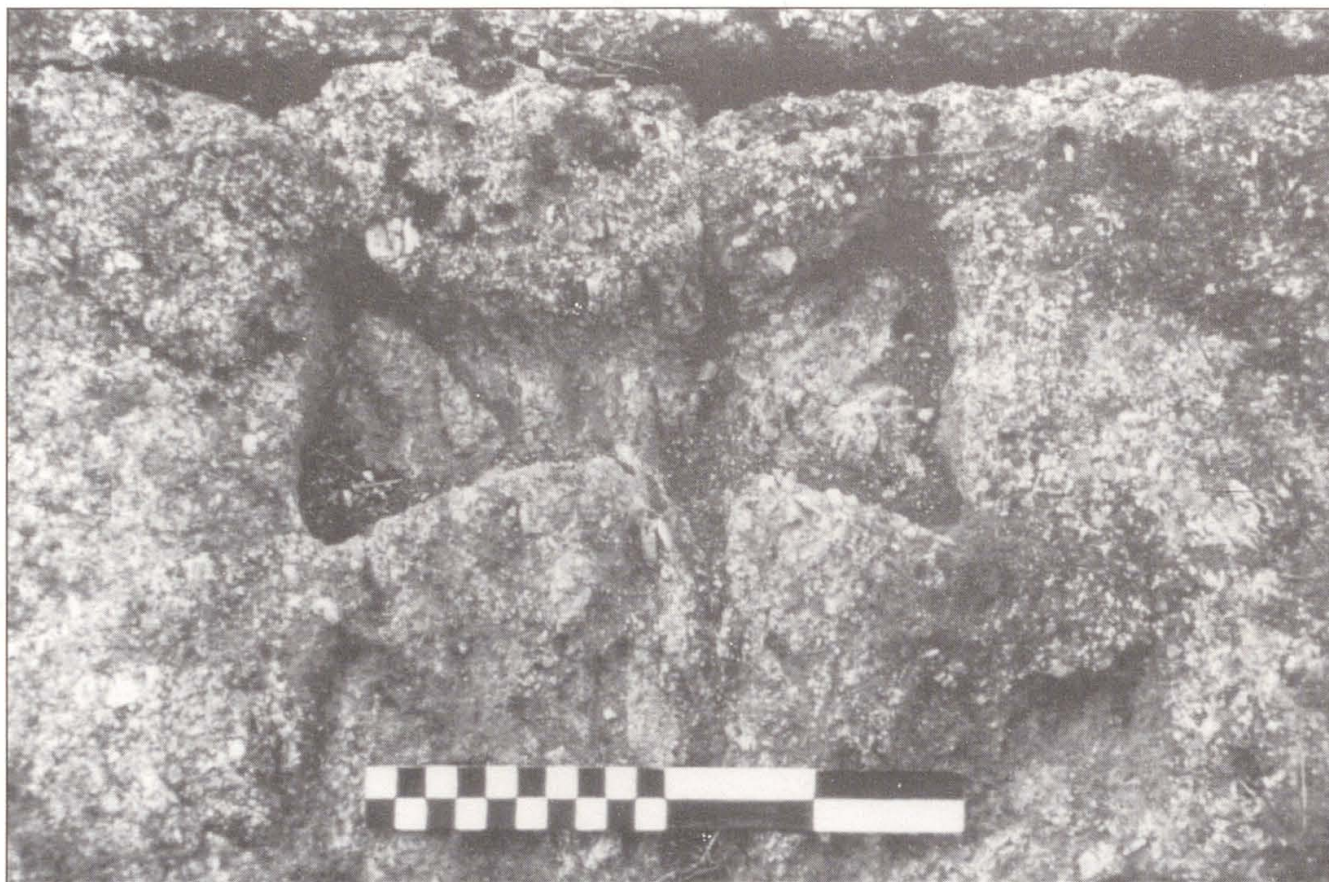
Lám. IV) Detalle de una de las grapas del punto 33. Nótese cómo la zona media aparece con una muesca realizada, con toda probabilidad, en el momento de su robo.

Se encuentran en un estado óptimo y en ambas se aprecia con claridad el mismo fenómeno de rotura por la parte central de la mortaja para robar la grapa. Dimensiones:
