LA CONSTRUCCIÓN DE UN POBLADO. EL USO DEL AGUA Y LAS MATERIAS PRIMAS EN AL MADAM (SHARJAH, EAU)

Carmen del Cerro

Universidad Autónoma de Madrid

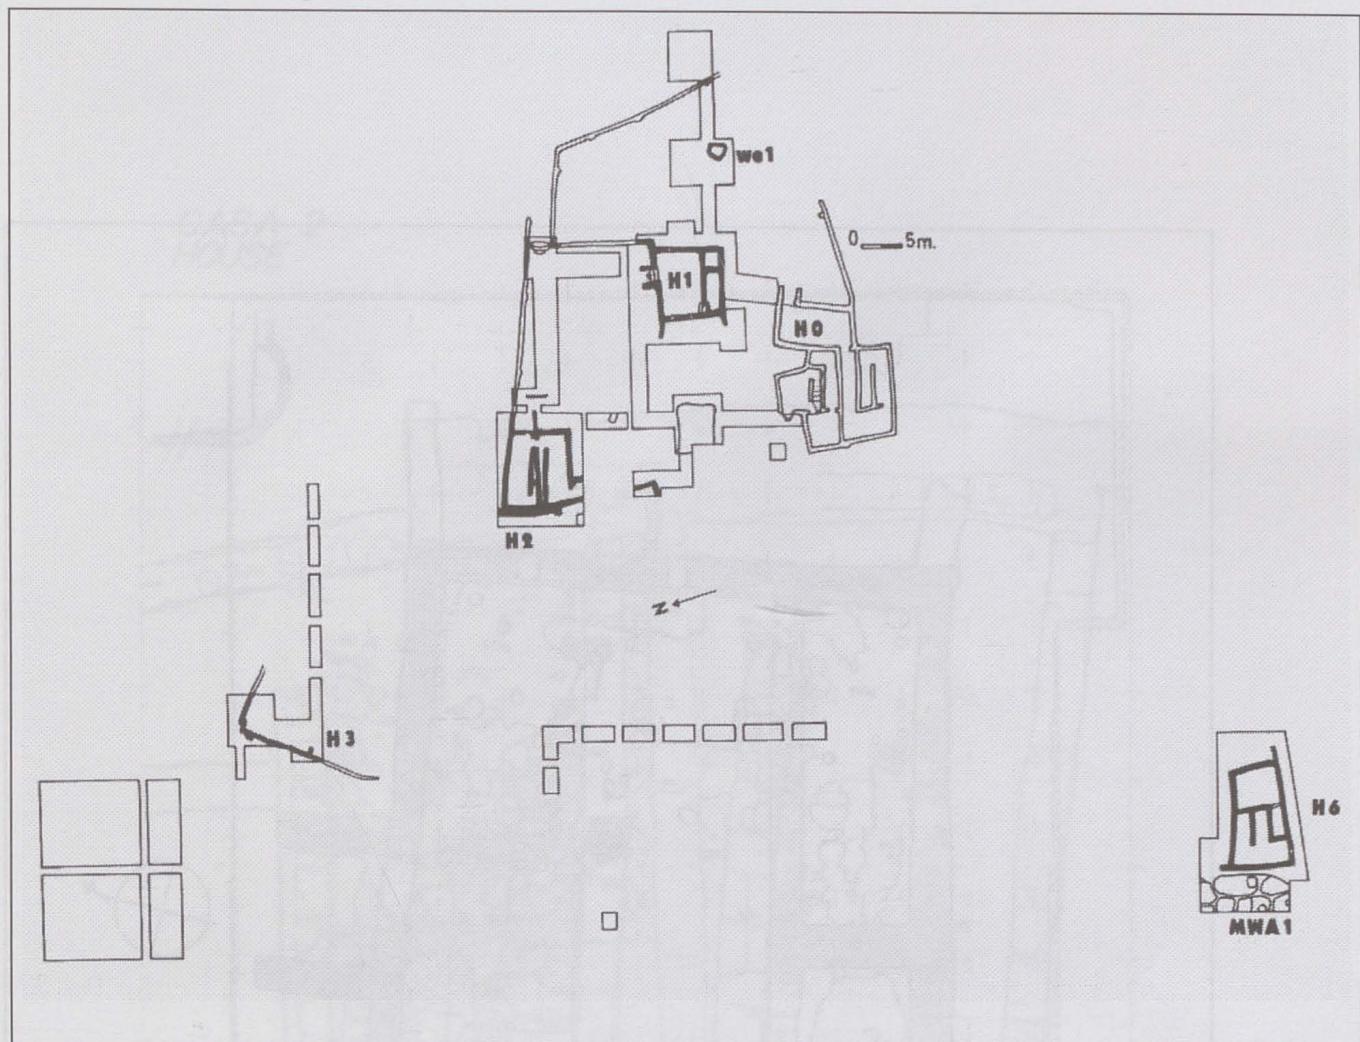
Fig. 1. Plano esquemático del Sector Central de al Madam 1-Thuqeibah y la casa H 6 con la zona de trabajo y extracción de material rocoso (MWA 1) (M.A. Núñez Villanueva. Misión española en al Madam).

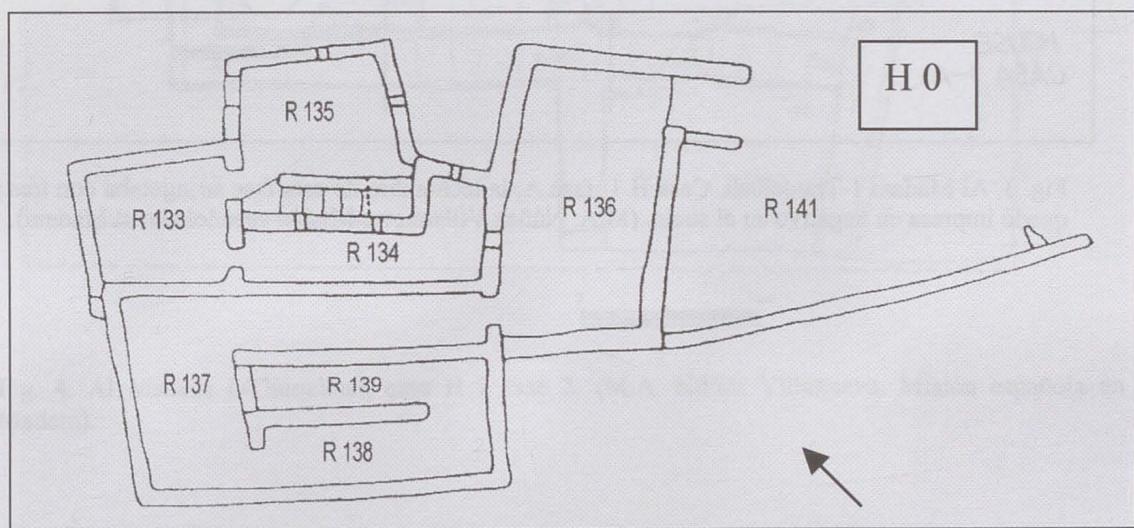
Fig. 2. Plano esquemático de la casa H 0 de al Madam 1-Thuqeibah. (M.A. Núñez Villanueva. Misión española en al Madam).

Los muros de la casa H 0 aún alcanzan una altura de 2,15 m, lo que ha permitido conservar nueve habitaciones y un patio o espacio abierto al oeste, una puerta, ventanas, una escalera de diez escalones que lleva a una terraza, e incluso parte de la techumbre formada por troncos de palmeras partidos por la mitad en los ángulos de algunas habitaciones, directamente colocados sobre las paredes de adobe (Fig. 2). La casa H 1 consta de tres habitaciones y un acceso o zaguán en el muro norte, su estado de conservación es muy bueno ya que conserva muros de hasta 1,80 m de altura. Toda la casa tiene varios niveles de ocupación y dos fases de construcción que no variaron su plano (Fig. 3).

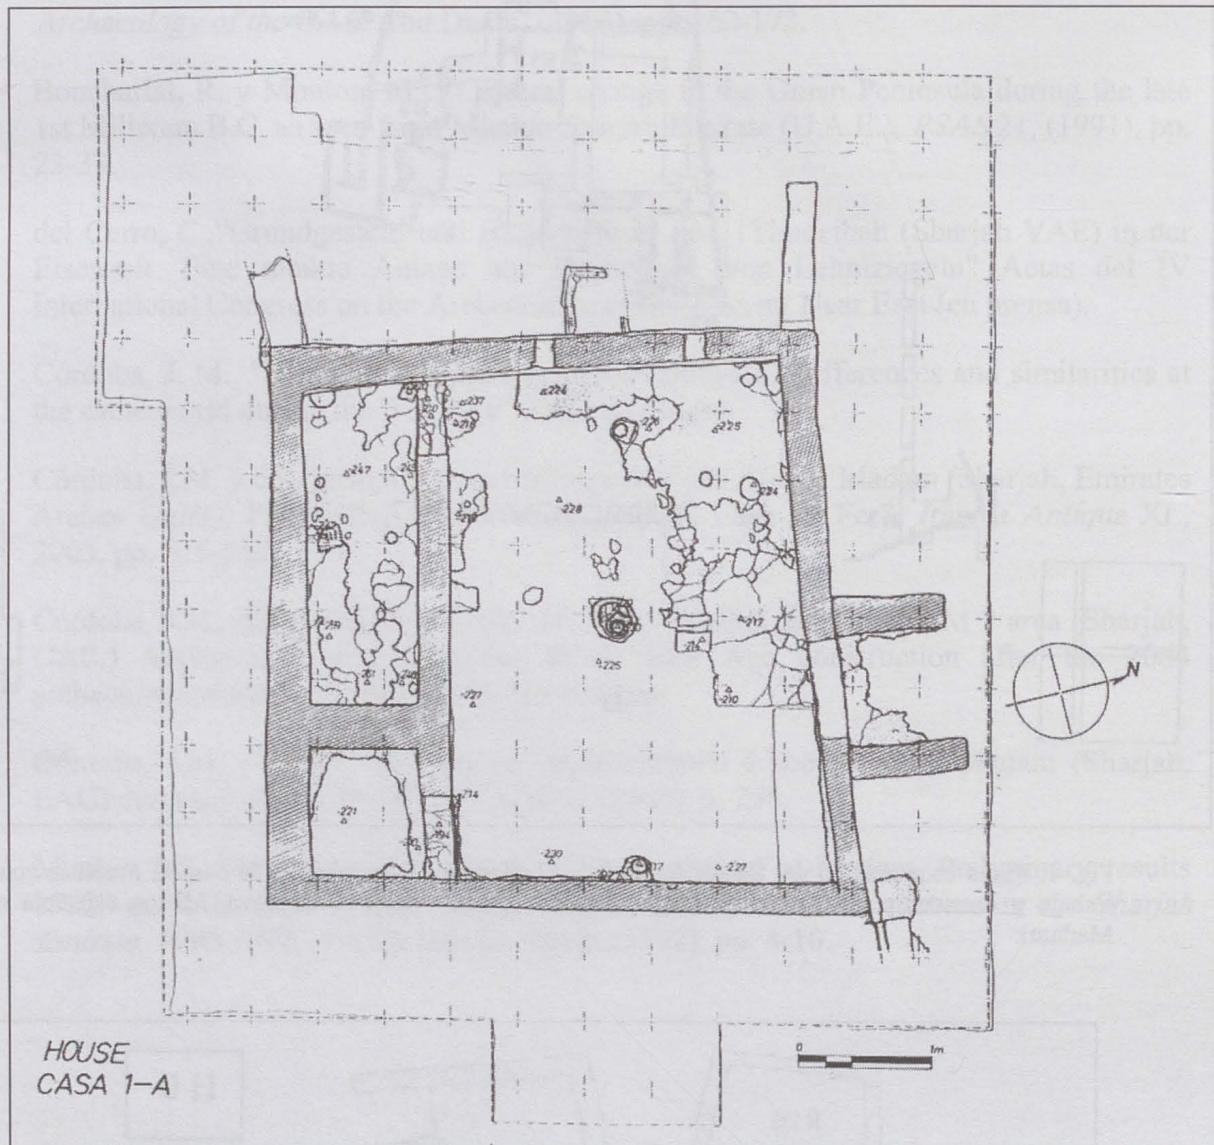
Fig. 3. Al Madam 1-Thuqeibah. Casa H 1, fase A, la techumbre de esta fase se sujetaba con tres postes y quedó impresa en negativo en el suelo. (M.A. Núñez Villanueva. Misión española en al Madam).

Gracias al estado de conservación del Sector Central la techumbre puede ser identificada. Las habitaciones más estrechas pudieron ser techadas con medios troncos de palmeras, hojas de palmera y una argamasa similar al revoco de los muros, tal y como se documenta en las esquinas de la casa H 0, en otros yacimientos del Hierro omaní y en la arquitectura beduina tradicional. La habitación más grande de la casa H 1 no permite ese sistema de sujeción por su gran tamaño y poseía tres postes en su fase A, cuatro en la B 1-2 y siete en la fase B 3. La cubierta vegetal y la argamasa quedó fijada en negativo sobre el suelo de la fase A por lo que su existencia queda demostrada además arqueológicamente.

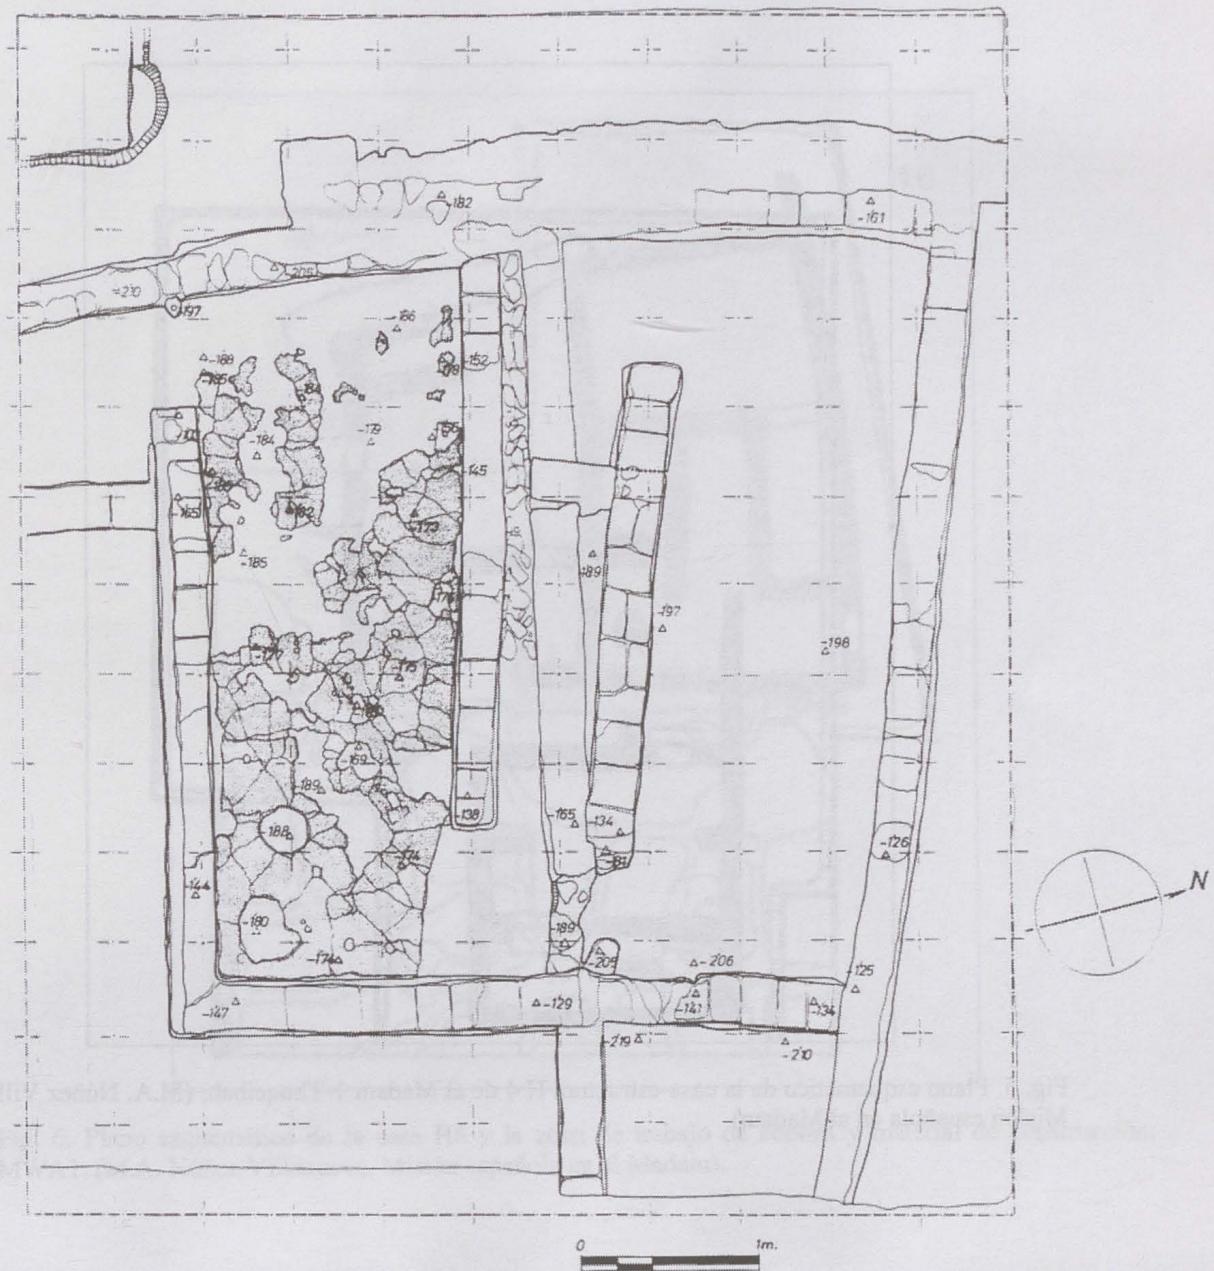
CASA 2
HOUSE

Fig. 4. Al Madam 1-Thuqibah, casa H 2 fase 2. (M.A. Núñez Villanueva. Misión española en al Madam).

El estado de conservación de la casa H 2 es menos llamativo porque sus ruinas se utilizaron como base de un campamento beduino, y porque más tarde una pista pasaba sobre ellas, pero aun así distinguimos varias ocupaciones y dos fases de construcción, dos casas superpuestas con diferente trazado. Esta casa posee dos habitaciones alargadas y el hueco de una escalera en el centro en su fase más tardía (Fig. 4). Las tres casas están unidas por muros perimetrales que amplian la zona doméstica. Los muros perimetrales suponen la existencia de un espacio abierto de grandes dimensiones compartido por las tres estructuras. A este espacio se accede por una puerta común situada al noroeste del conjunto. Las casas no poseen un gran tamaño salvo la H 0, pero la zona delimitada por los muretes supone el uso cotidiano de un espacio de 1371 m², mucho más grande que los documentados en los poblados de adobe del interior.

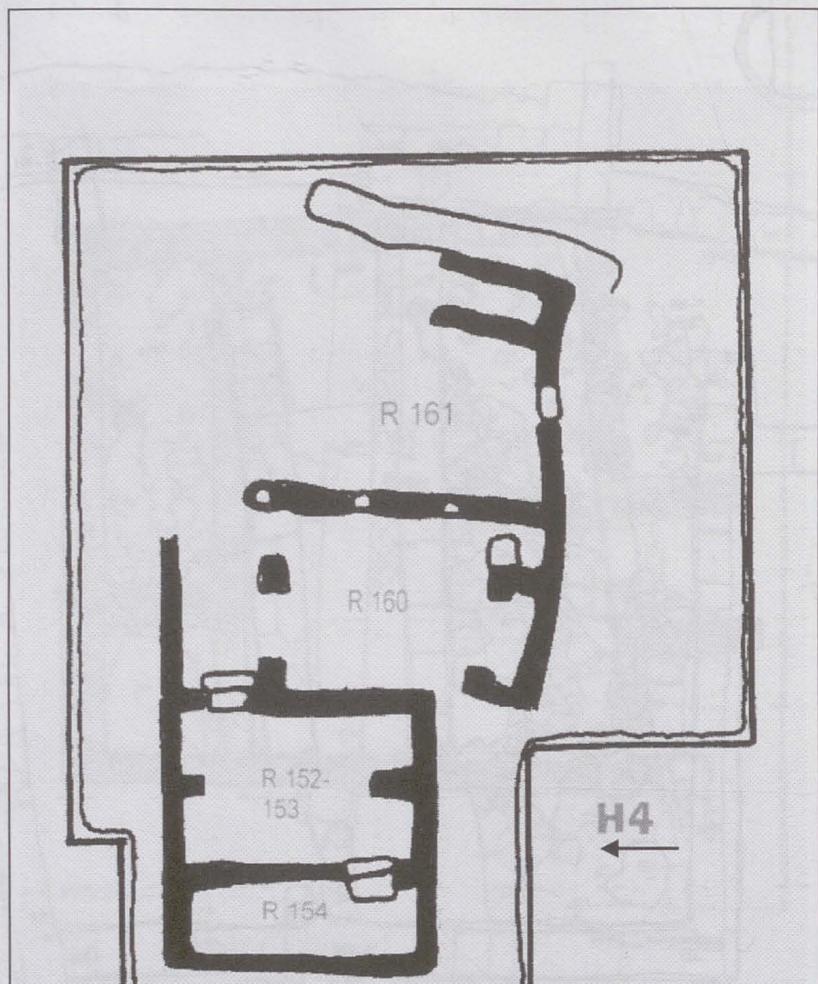
Fig. 5. Plano esquemático de la casa-estructura H 4 de al Madam 1-Thuqeibah, (M.A. Núñez Villanueva. Misión española en al Madam).

Fuera del sector Central y a 200 ms al noreste excavamos la estructura H 4 (Fig. 5). Se trata de una zona con restos de habitat tipo campamento del Hierro I, que en un momento aún sin determinar del Hierro II es allanada con una especie de plataforma de

argamasa en el oeste y adobes perfectamente colocados al este, una vez nivelado el terreno que buza suavemente hacia el noreste se levantó la estructura. Es un edificio con pilares en su entrada y dos áreas separadas. Hacia el oeste se desarrolla un bloque casi cuadrado dividido en dos espacios. El espacio más occidental es alargado y se llega a él a través de un umbral muy bien realizado insertado en un muro cuyo revoco, de tonos ligeramente rosáceos, es de gran calidad, el mejor de los hallados hasta ahora en al Madam 1. En el bloque este se encuentran dos espacios, a los que se accede desde el sur por un umbral. Excavados en el muro que divide estas habitaciones documentamos agujeros de poste de 36 a 22 cm, que dividirían el acceso y la habitación con los pilares. En ella y junto al muro sur, dos de los pilares crean un pequeño espacio semicerrado. Junto al pilar sureste encontramos una pileta de adobe. Más tarde el bloque este queda sepultado bajo la arena y sólo permanece el uso el oeste. La estructura que ahora reduce mucho sus dimensiones, posee un pavimento grueso de argamasa en todas sus caras exteriores, englobando los pilares que quedaban junto al muro este.

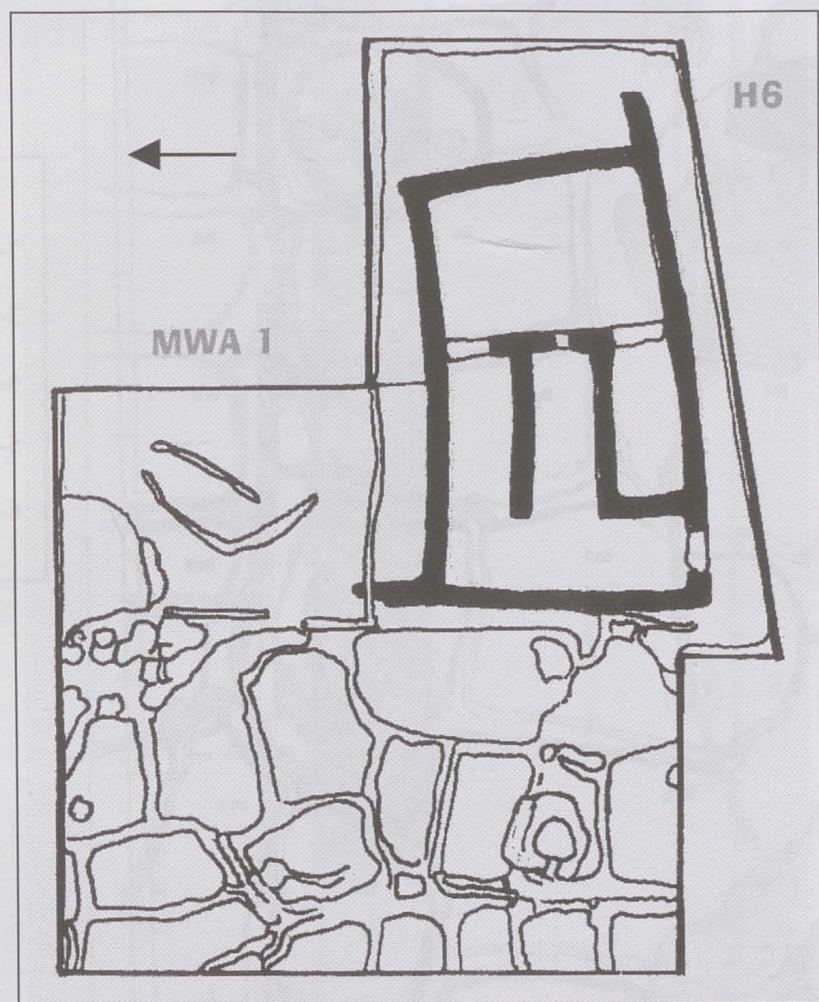
Fig. 6. Plano esquemático de la casa H6 y la zona de trabajo de adobes y material de construcción, MWA1. (M.A. Núñez Villanueva. Misión española en al Madam).

Pero para entender mucho mejor la construcción del poblado, la importancia del agua y el uso de las materias primas y del entorno que hicieron los habitantes de al Madam era necesario que excaváramos la llamada casa H 6, junto a la que hallamos un área de trabajo, extracción y transformación o producción de adobes, morteros y todo tipo de material constructivo documentado en el poblado de AM 1. (Fig. 6).

La H6 se apoya hacia el oeste en una plataforma y la cimentación de la casa queda ligeramente excavada en ella. Pero hacia el este la casa se asienta en un nivel de arena sobre el que se colocó una especie de basamento para fijar la casa, que en principio parecía terreno natural. La aparición de materiales (puntas de flecha y cerámica) datados en la Edad del Hierro bajo el nivel que parecía terreno natural y la

plataforma que asomaba al oeste de la H 6 nos animaron a abrir hacia el oeste y norte (Fig. 6). En la ampliación hallamos un área de trabajo de adobe y material de construcción tallada en el terreno natural, con un total de 17 balsas, una zona de extracción de material, una zona de acumulación del material extraído, al menos cuatro canales, tres pozos y pequeñas cubetas. Todas estas estructuras se encuentran perfectamente organizadas en balsas simétricas a ambos lados de un canal principal, al menos hasta que éste se divide en dos ya muy cerca del perfil norte, lo que no nos permite ver todavía cómo se sitúan las balsas en esta zona. Además, a éstas parece llegar un nuevo canal que aún no hemos podido definir por completo.

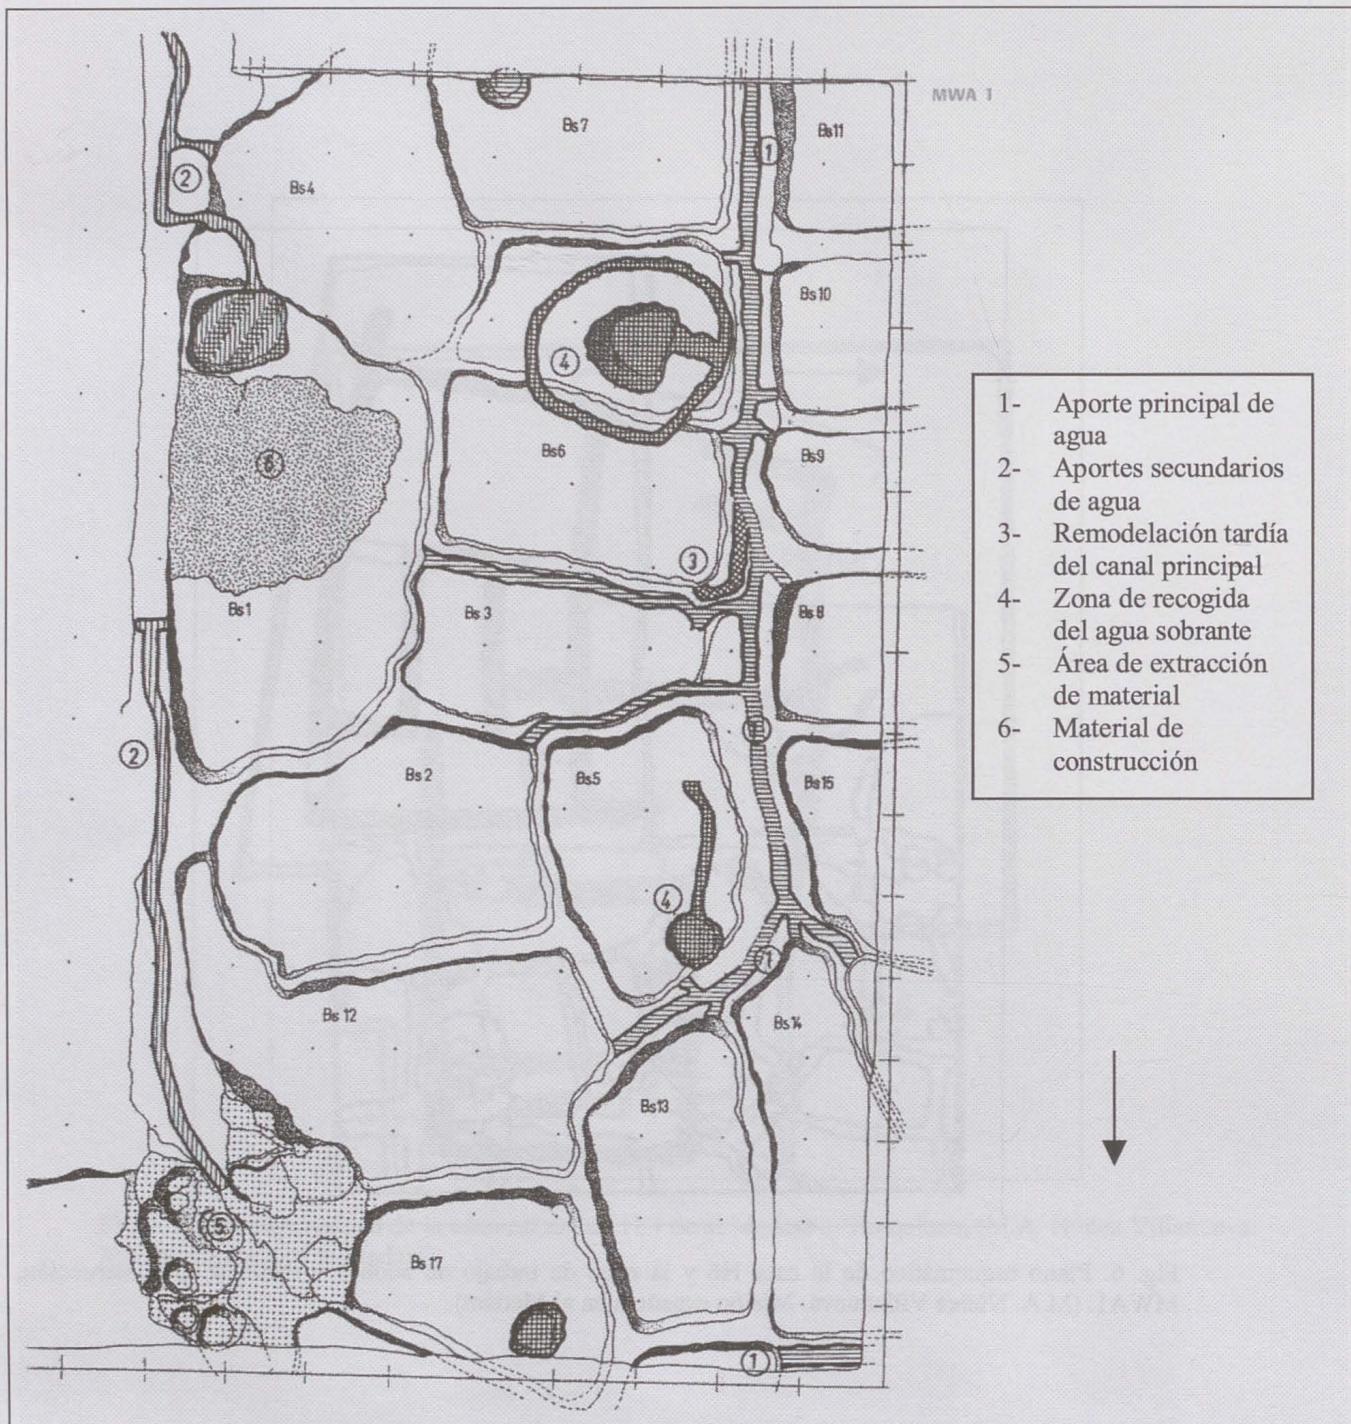
Fig. 7. Plano esquemático de la zona de trabajo de adobe tras la campaña de 2004. El dibujo muestra los aportes de agua y los lugares de recogida del agua sobrante, las diferentes cubetas en las que se trabajaba el material, así como el lugar de extracción de material y de acumulación del mismo (M.A. Núñez Villanueva. Misión española en al Madam).

El agua es uno de los elementos más importantes en el área de trabajo y en el resto del yacimiento como hemos comprobado en otros sectores de al Madam. Para trabajar el barro es necesaria y se canaliza hasta allí, pero quizás por su escasez los trabajadores de la zona tuvieron mucho cuidado retenerla una vez utilizada e incluso organizaron instalaciones para contener el agua sobrante. Los aportes de agua son fundamentalmente: un aporte principal, un canal perfectamente elaborado con el mismo material con el que se hacen los adobes; y dos secundarios, un pequeño canal que, desde el sur, lleva agua al mayor de los pozos documentados en la zona de trabajo y otro canalito que desde la plataforma sobre la que se asienta la casa lleva agua a la zona de la que se extrae el material rocoso (Fig. 7).

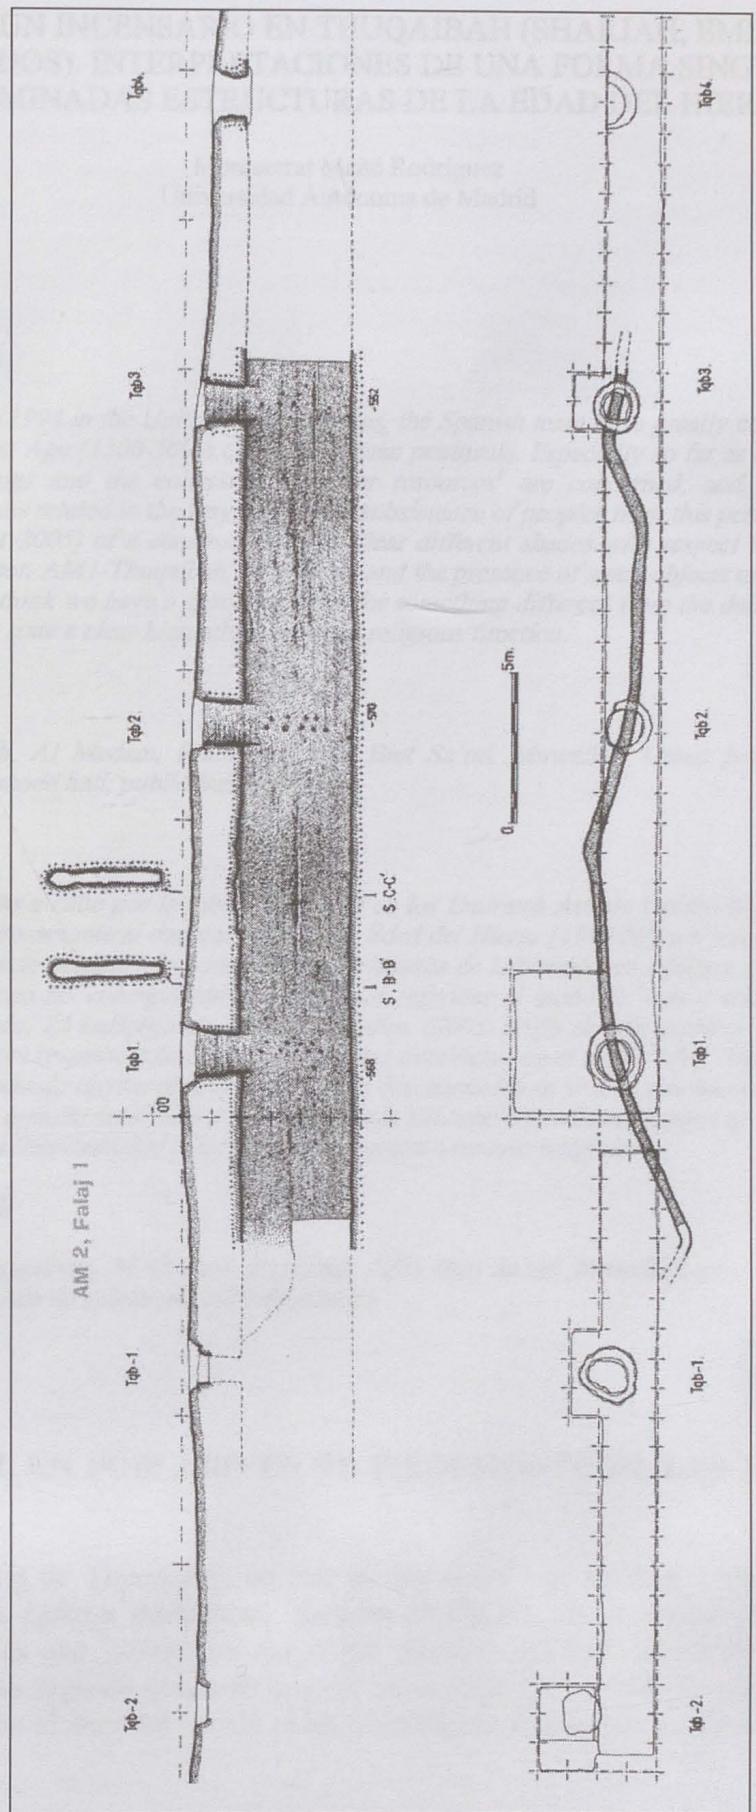
Fig. 8. Sección y planta de la galería de captación/ *fj* 1 de al Madam 2 tras finalizar la campaña de 2004 (M.A. Núñez Villanueva. Misión española en al Madam).

La carta arqueológica que levantó la misión francesa del 92 señaló siete líneas de colinas blanquecinas – siete posibles *aflāj* (AM 2, 21, 31, 34) –⁴ y abrió trincheras en tres de ellas. Desde el año 2002 decidimos corroborar la hipótesis francesa y abrimos una cata de 5 x 5 m sobre una de las colinas blanquecinas del sector 2, encontrando el primer pozo de los 7 que constatamos al finalizar la campaña de 2004 (Fig. 8).

Las bocas de los pozos están excavadas directamente sobre la arena y tras atravesar una capa de gravilla se internan en la roca natural. Al igual que la boca del pozo hallado en el poblado (We 1) las *zuqāb* se rodean de una argamasa hecha con roca natural que las protege, y tienen pequeños escaloncitos tallados en las paredes. La bóveda de la galería se encuentra a 1,30 m de la superficie y a 0,70 cm de la boca y está tallada en la roca natural, igual que el pozo del poblado de AM 1, con un pico muy fino cuyas huellas presentan varias direcciones. La galería presenta una forma en zigzag que se aleja de los *aflāj* tradicionales y nos invita a presentar este hallazgo como una galería de captación, que con esta forma absorbería la mayor cantidad de agua posible en todo el trayecto y no sólo en la cabecera. La asombrosa altura de la galería se debe a que en realidad nos encontramos ante dos galerías superpuestas, la que fue primeramente excavada contaba con 1,50 m de altura y los habitantes de al Madam rebajaron hasta los 4,80 m de profundidad en un segundo intento de encontrar agua. El rebaje de la galería nos recuerda lo ocurrido en el poblado donde el pozo fue reexcavado ante una bajada indudable de la capa freática. La profundidad de la segunda galería nos hace pensar también que el agua no llegaría a la superficie por simple gravedad, como ocurre en Hili 15, sino que podría desembocar en una cisterna tal y como vemos en Qarnt bint Saud.
